XI Congresso de Engenharias da UFSJ

## ENSAIOS NÃO DESTRUTIVOS DE SOLDAS: UM CASO PRÁTICO DE APLICAÇÃO DE ENSAIO VISUAL EM PEÇAS DE CALDEIRARIA

Diante disso, um dos ensaios não destrutivos aplicados é o visual. Trata-se de um ensaio simples se comparado aos demais, mas que exige qualificação e certificação do profissional que o realiza. Exige-se que o inspetor que realizará o ensaio seja qualificado pelo SNQC-ABENDI como EV-N2-S, conforme norma ABENDI NA-01 ou pelo SNQC-IS-FBTS como IS-N1 ou IS-N2, conforme norma NBR-14842. Sendo assim, foi feito o acompanhamento de uma inspeção de solda realizada em uma peça de marcação OF2204 019B DF 0140 pertencente a um chute.

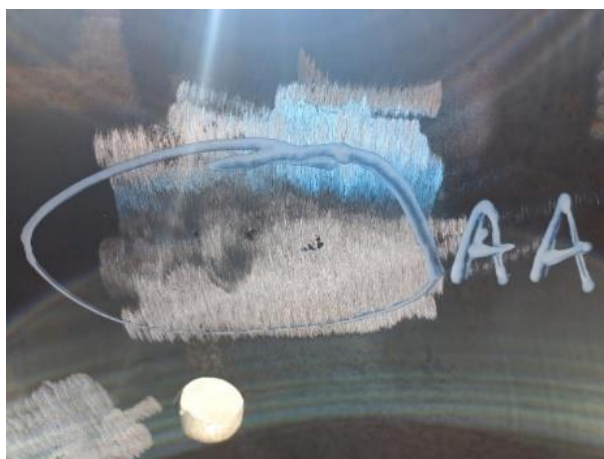
- a) Abertura de arco: é uma imperfeição que ocorre na superfície do metal de base decorrente da abertura de arco elétrico com inclusão de metal de solda.
- b) Mordedura: são descontinuidades que ocorrem entre o metal base e o cordão de solda, em forma de depressão, formando um entalhe no pé do cordão, decorrentes da velocidade de deslocamento da soldagem, alta temperatura e ângulo de ataque.
- c) Redução localizada no metal de base: esmerilhamento excessivo do metal base.

**FIGURA 6.** Descontinuidade - Abertura de arco. **Fonte:** Autor (2023).

A Figura 11 retrata a correção realizada na abertura de arco, na qual foi efetuado através do esmerilhamento a remoção da indicação. Posteriormente o metal base foi recomposto por metal de solda e executado novamente o acabamento por esmerilhamento.

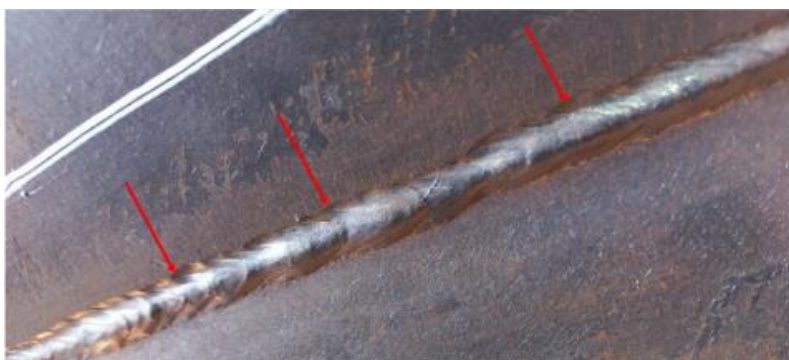
**FIGURA 7.** Descontinuidade – Mordedura. **Fonte:** Autor (2023).

Na Figura 12, tem-se a correção da mordedura que foi realizado um preenchimento com solda e o acabamento por esmerilhamento.

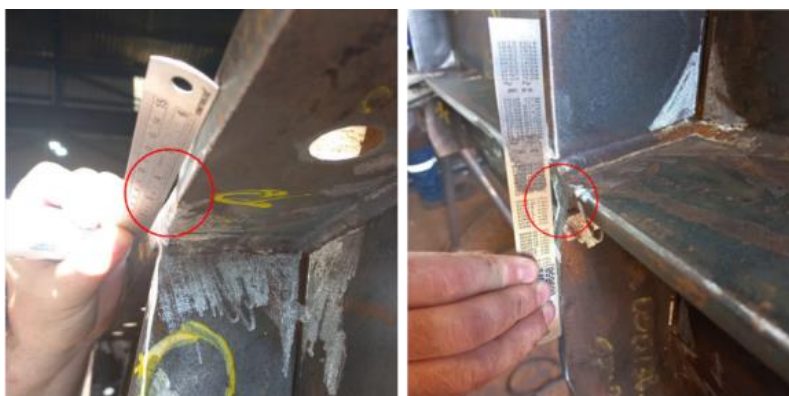
**FIGURA 8.** Redução localizada no metal de base. **Fonte:** Autor (2023).

A Figura 13 apresenta o preenchimento de solda seguido do acabamento da superfície por meio do esmerilhamento, a fim de corrigir a redução localizada do metal de base.

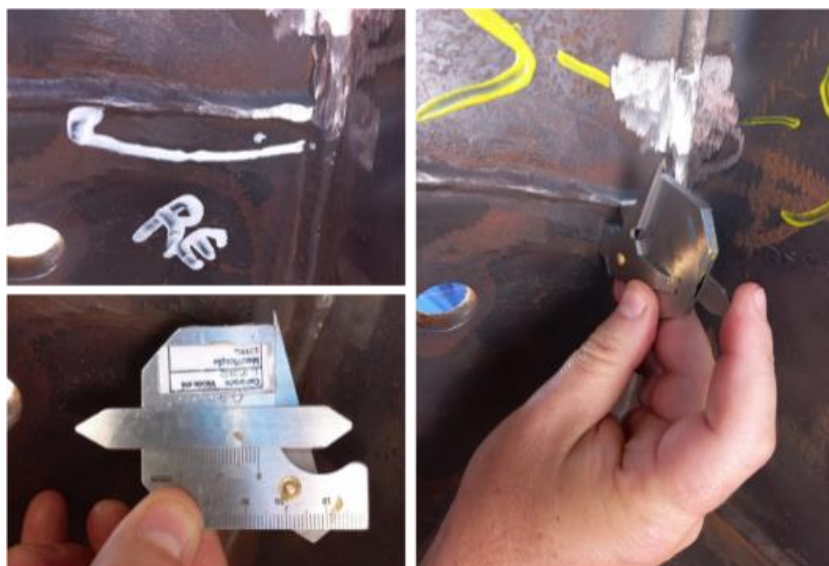
- d) Reforço excessivo: ocorre quando há o excesso de metal de solda na zona de fusão, identificado na face de solda. Itens verificados na tabela de tolerância.
- e) Porosidade vermiforme: conjuntos de poros de formato alongado ou em forma de espinha de peixe presentes na zona fundida.

**FIGURA 9.** Excesso de metal de solda na face de solda. **Fonte:** Autor (2023).

A Figura 14 apresenta o resultado da retirada de excesso de material depositado no metal de solda, eliminando o reforço excessivo.

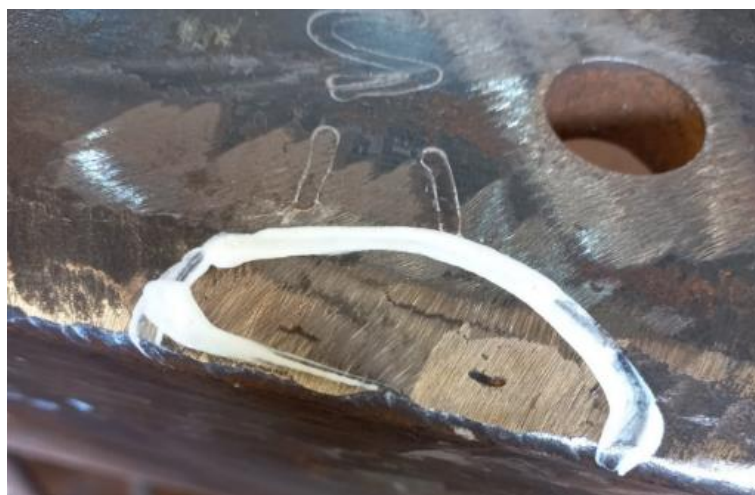
**FIGURA 10.** Poros de formato alongado. **Fonte:** Autor (2023).

Na Figura 15, tem-se a correção da porosidade vermiforme através do esmerilhamento e remoção dos poros de formato alongado.

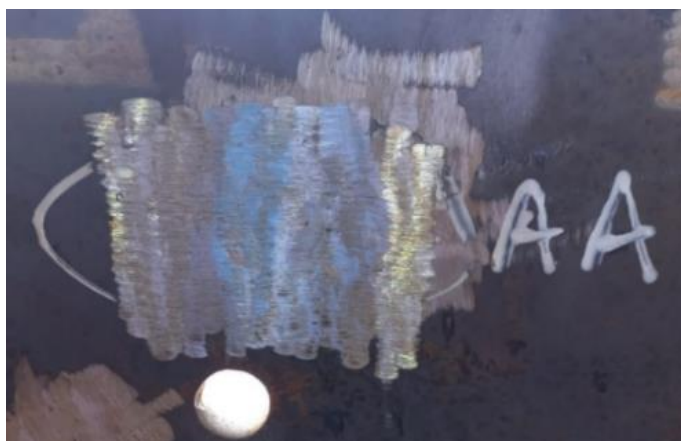
**FIGURA 11.** Correção da abertura de arco. **Fonte:** Autor (2023).

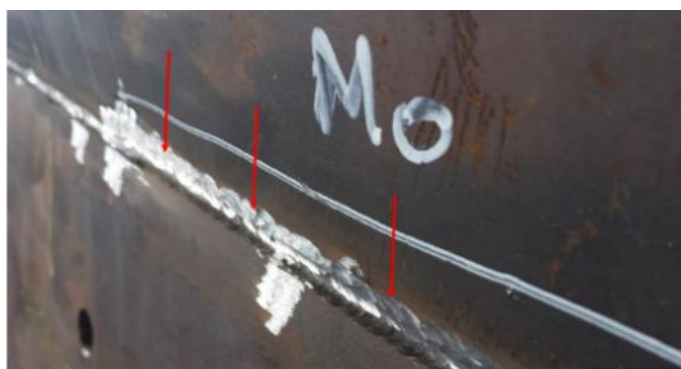
**FIGURA 12.** Correção da mordedura. **Fonte:** Autor (2023).

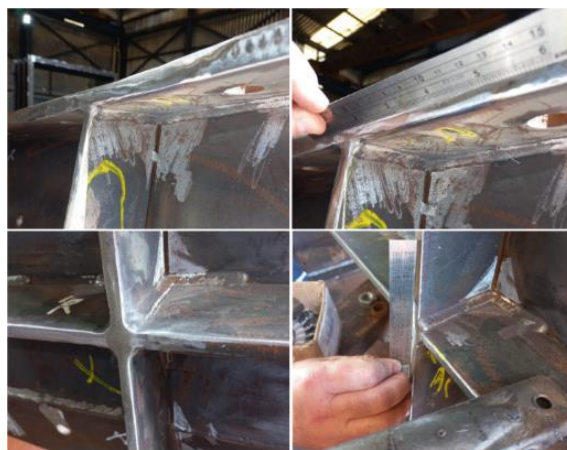
**FIGURA 13.** Correção da redução localizada. **Fonte:** Autor (2023).

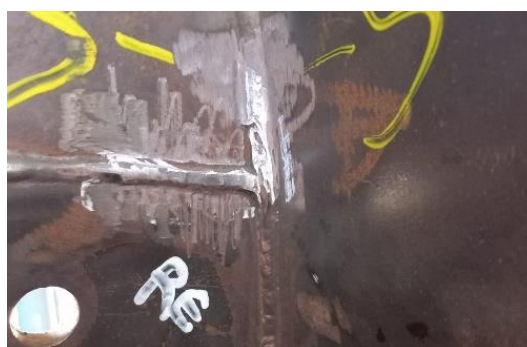
**FIGURA 14.** Remoção do reforço excessivo. **Fonte:** Autor (2023).

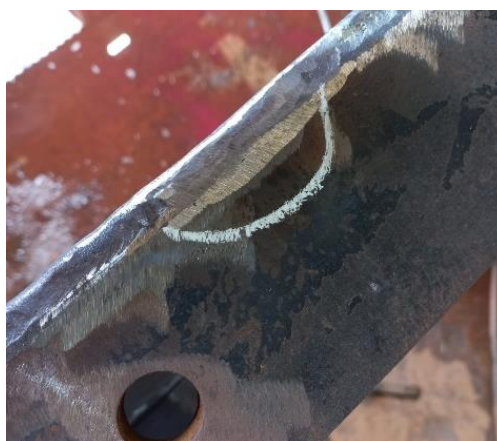
**FIGURA 15.** Correção da porosidade vermiforme. **Fonte:** Autor (2023).
