***ANÁLISE E RECUPERAÇÃO ESTRUTURAL DE UMA BAIA DE  
ESCÓRIA DE ACIARIA DE USINA SIDERÚRGICA***

**OURO BRANCO-MG**

**DEZEMBRO-2022**

Trabalho de Conclusão de Curso  
apresentado à Coordenação do Curso  
de Graduação em Engenharia Civil, da  
Universidade Federal de São João del-  
Rei, *Campus* Alto Paraopeba, como  
requisito parcial para a obtenção do  
grau de Bacharel em Engenharia Civil.

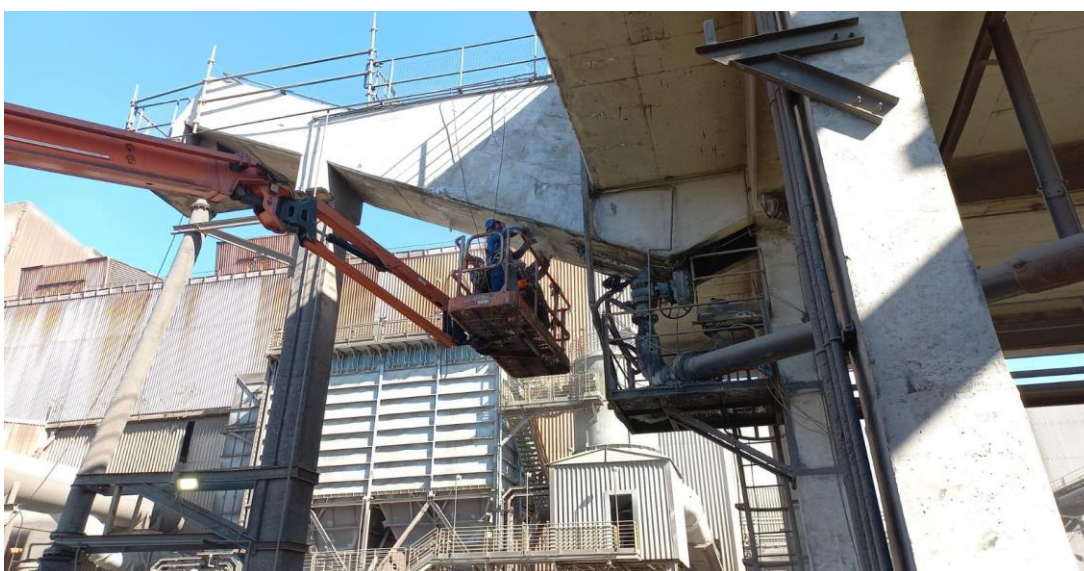
Figura 1 - Manutenção de estrutura de concreto em área de Aciaria.

Em média as estruturas de concreto armado são projetadas visando uma durabilidade de 50 anos, durante esse período é esperado que o projeto não apresente patologias significativas que possam inutilizar a usabilidade da estrutura, porém com o cenário ligeiramente diferente do esperado, a estrutura pode sofrer mudanças quanto à presença de temperatura elevada, ambientes agressivos como sulfatos e impactos gerados. A partir dessa mudança de cenário ou após o passar dos anos, é necessária que seja feita a manutenção civil que tem como objetivo prolongar a vida útil da estrutura de forma que ela possa manter sua segurança, confiabilidade e disponibilidade. A Figura 1 retrata a abrangência da manutenção civil no âmbito industrial, mostrando o efetivo atuando na recuperação estrutural de uma estrutura de concreto na área da Aciaria.

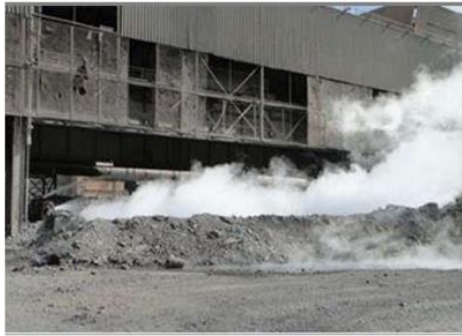
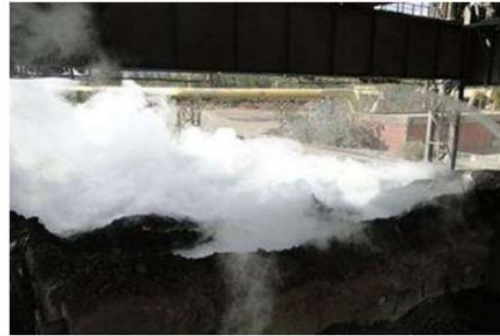
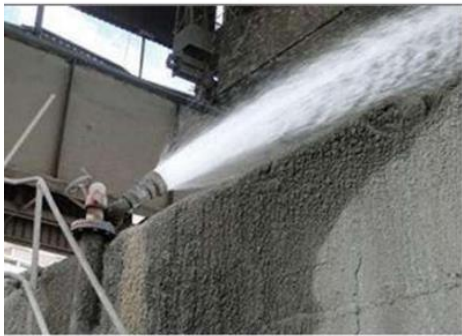
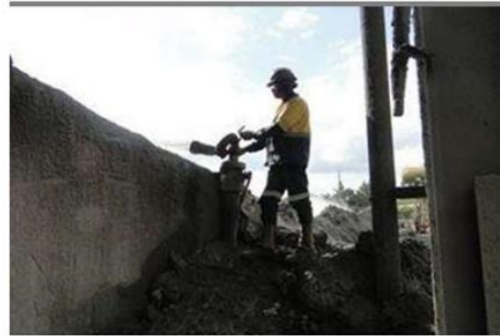
Figura 14 - Processo de resfriamento da escória na baía.

Figura 14a e 14b – Escória em resfriamento na baía.

Figura 14c – Bico spray posicionado para resfriamento da escória na baía.

Figura 14d – Operador ajustando o posicionamento do Bico de Pulverização de água na baía.

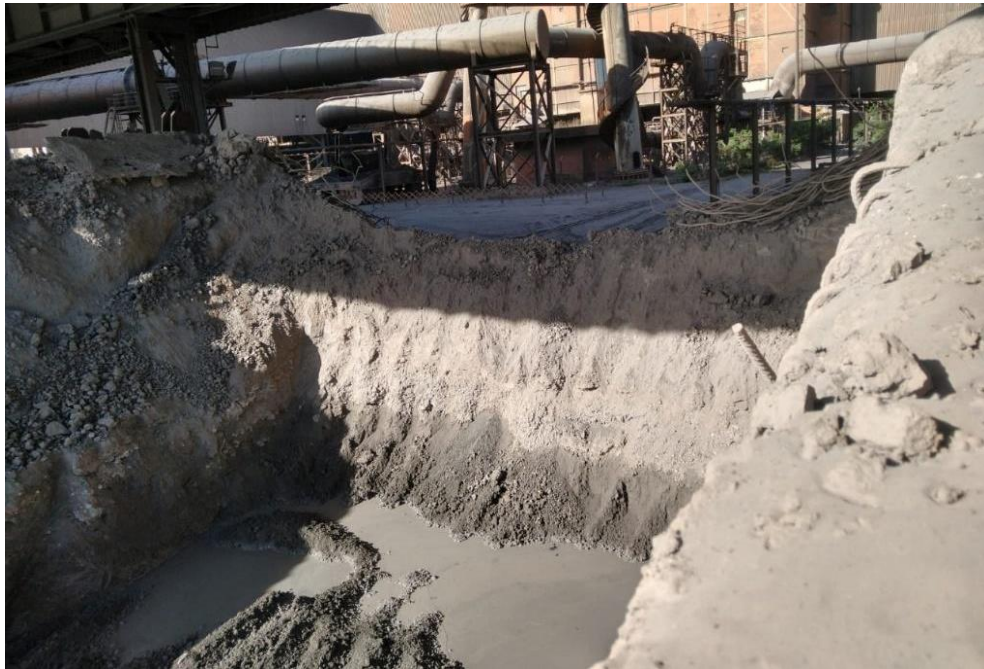
Figura 17 - Baia de escória avariada em manutenção

A Figura 19 mostra a baia de escória vazia para manutenção desta, após retirada dos resíduos pode-se notar a parede central em colapso, com armaduras expostas e ranhuras na terra onde a concha da pá retirou resíduos bem próximo da estrutura.

Os estudos acerca do comportamento do aço e do concreto frente a altas temperaturas, mostra a sensibilidade da estrutura a resistir a esse tipo de exposição a temperaturas maiores que 1200 °C, mesmo que normalmente o concreto consiga resistir à ação do calor por um tempo, a sua exposição constante e por maior tempo faz com que a construção sofra danos estruturais consideráveis, chegando ao colapso. Visto que a finalidade da baía é receber a escória para o resfriamento antes de seguir para o beneficiamento, a estrutura de concreto armado está recebendo esse calor diariamente, fazendo com que o projeto atual da sua estrutura não seja compatível para sua finalidade, portanto conjectura-se que esta seja uma das causas do colapso.

Conjectura-se que aliado à questão da temperatura excessiva, os impactos mecânicos gerados através da pá carregadeira e ponte rolante geraram microfissuras que foram se agravando a cada evento até a estrutura entrar em colapso.
