**Identificação e caracterização geoambiental de áreas de risco  
no perímetro urbano de Lagoa Dourada, MG**

Monografia apresentada à Coordenadoria do  
Curso de Geografia da Universidade Federal  
de São João Del-Rei, como requisito parcial  
para obtenção do grau de Bacharel em  
Geografia.

Autor: João Philipe do Nascimento

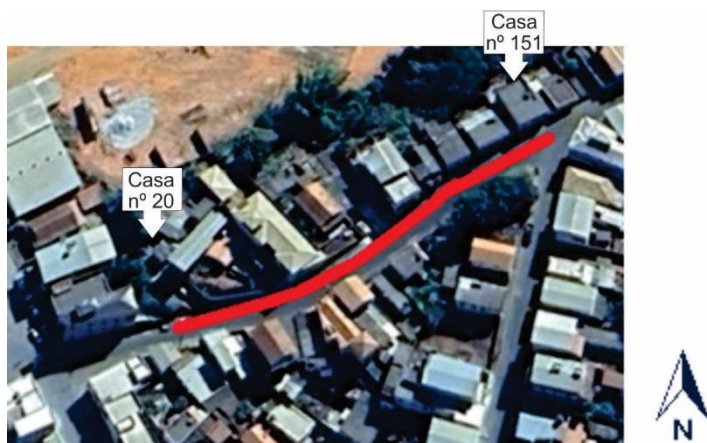
Imagem 5: retirada do Google Earth

A rua João Batista Pinto é uma ladeira íngreme. Na imagem 4, o quintal das casas na porção norte apresenta maior declividade. Entretanto, apenas 01 (uma) residência apresenta risco elevado de desabamento, pois se trata de uma construção antiga, feita sem acompanhamento técnico e com nenhuma obra de manutenção. Na lateral da casa, e limítrofe ao Parque de Exposições, encontra-se um talude de aproximadamente 10 metros de altura. Durante o verão de 2020, a residência precisou ser esvaziada por elevado risco de desabamento.

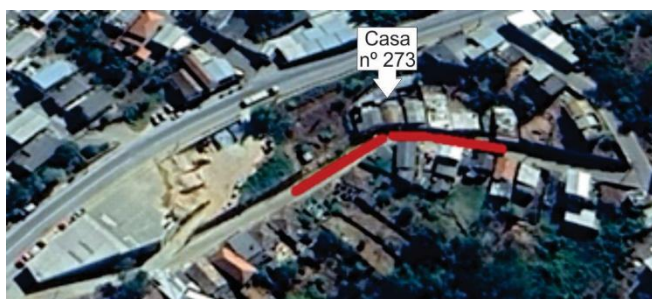
Imagem 6: retirada do Google Earth

A rua Efigênia Maria Campos, bairro Correios, possui uma grande declividade em relação à rodovia (MG-383); ademais, o grande fluxo de água pluvial que desce da rodovia e das ruas próximas potencializa os deslizamentos. No verão de 2020, parte da vertente cedeu e casas foram interditadas temporariamente pela Defesa Civil Municipal.

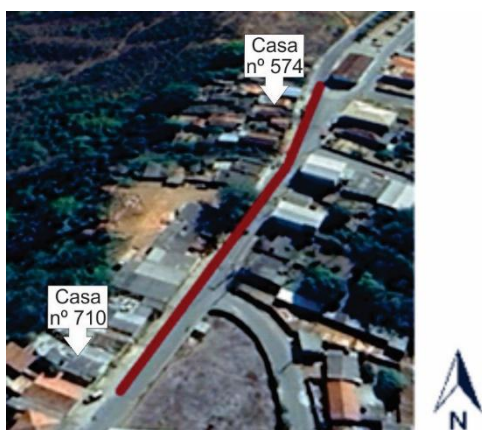
Imagem 7: retirada do Google Earth

Nos fundos das residências da rua Bom Jesus (na porção noroeste da imagem acima) existe uma grande declividade do terreno, apesar da abundante vegetação, a inclinação é tão acentuada que provoca deslizamentos de terra durante a estação chuvosa. Além disso, certas plantas presentes no local contribuem para o movimento de massa, devido às suas raízes curtas e troncos pesados, como o bambu e a bananeira.

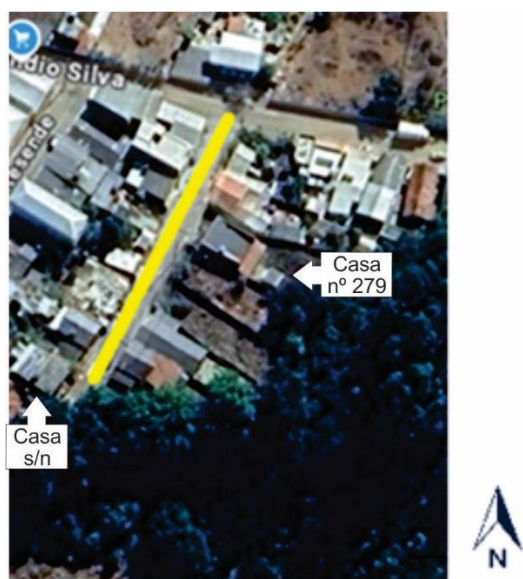
Imagem 8: retirada do Google Earth

Na Rua José Pacine da Silva, os fundos das casas apresentem elevada declividade, situação muito semelhante com a Rua do Bom Jesus, apesar da grande quantidade de

vegetação, a inclinação é tão grande que podem ocorrer deslizamentos durante a estação chuvosa.

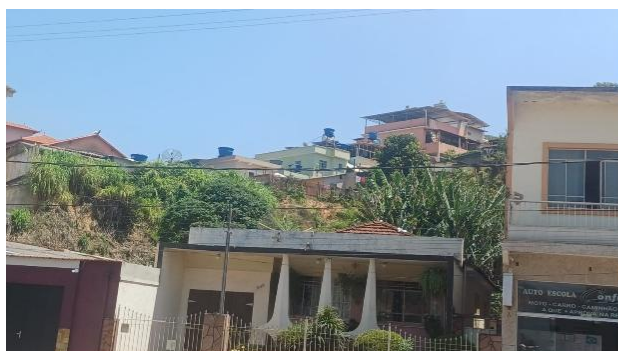
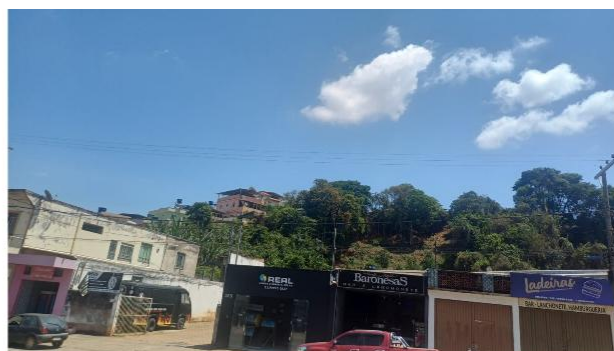
Imagens 10 e 11: feitas pelo autor

Nas fotografias (imagens 10 e 11) estão os fundos das residências das ruas João Batista Pinto e Gabriel Passos, locais onde constantemente ocorrem deslizamentos na

estação chuvosa. Nesse bairro (Morro Vermelho), o tamanho das residências é, em média, maior se comparado a outros bairros da cidade, aumentando o peso sobre o talude. Ainda não ocorreu ameaça estrutural sobre nenhuma casa, mas já ocorreram deslizamentos que produziram clareiras na vegetação e diminuição do quintal das residenciais. As clareiras não caracterizam o início de uma voçoroca, apenas deslizamentos devido ao solo saturado e à inclinação elevada.

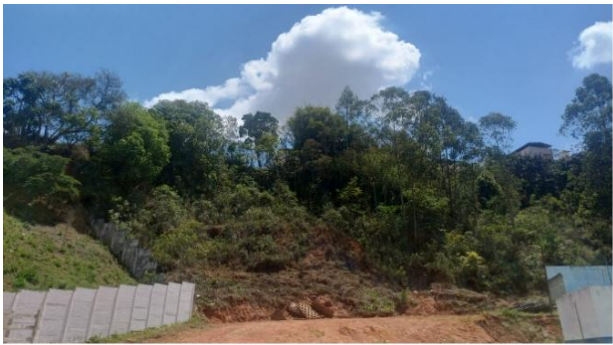
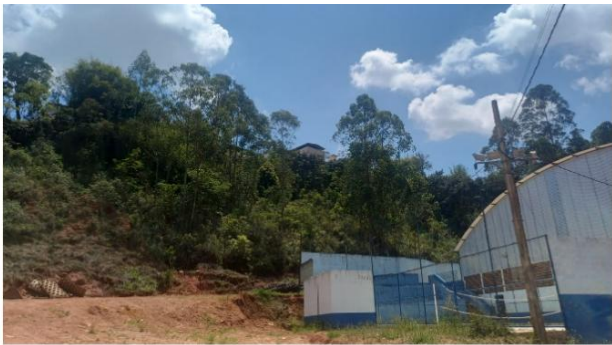
Imagens14 e 15: feita pelo autor

Nas imagens acima, no alto do morro estão as residências da Travessa Pedro Francisco da Costa, onde uma colina muito íngreme é coberta por uma densa vegetação. Embora, até o momento, não tenha sido constatada nenhuma ocorrência grave, algumas casas já perderam muros de divisa e partes do quintal.

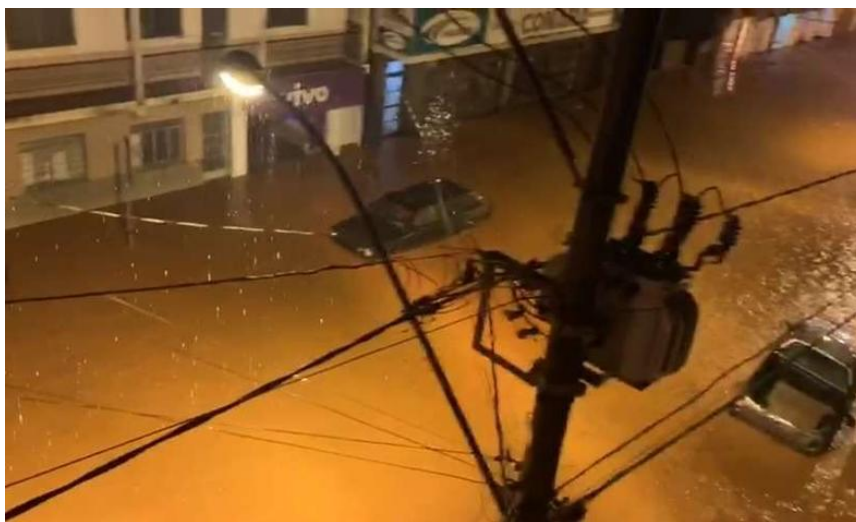
Imagem 20: retirada do jornal Estado de Minas

A rua Major Joaquim de Resende (imagem 20) é o principal centro comercial da cidade, contando com uma variedade de lojas e serviços, como clínicas, bares e agências bancárias. A rua faz parte do trajeto da MG-383 e enfrenta enchentes constantes em grande parte de sua extensão, com o nível da água subindo até aproximadamente 1 metro durante as chuvas de verão.

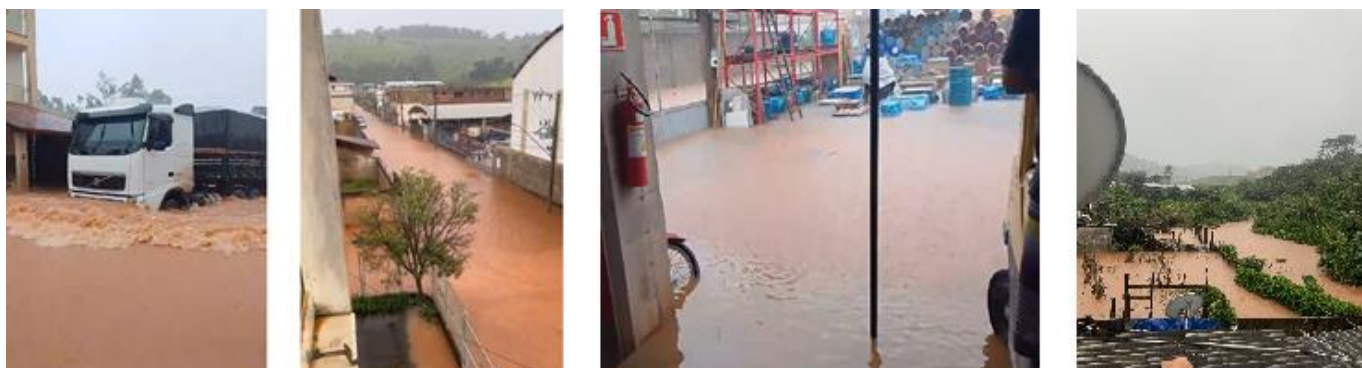
Imagens 21, 22, 23 e 24: compilado de imagens que circularam pelas redes sociais

As quatro imagens acima mostram um alagamento que aconteceu na rua Vereador Murilo Oliveira Campos em janeiro de 2025. Os alagamentos são frequentes nessa rua, e a situação piorou com a ampliação de dois grandes depósitos de material de construção. Como os alagamentos ocorrem anualmente, neste ano a prefeitura iniciou as obras de canalização de um afluente do Córrego Bom Jesus, também conhecido por Córrego do Gamarra que passa próximo à rua. A imagem 24 à direita retrata a inundação nos fundos das casas.

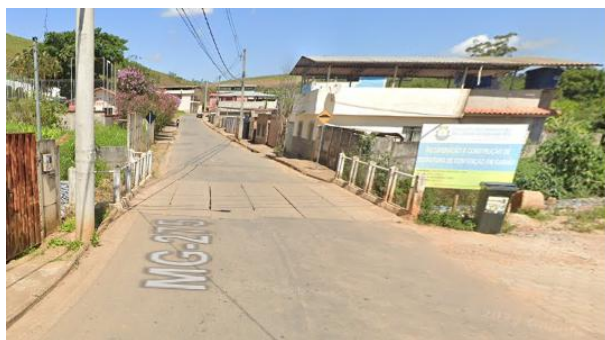
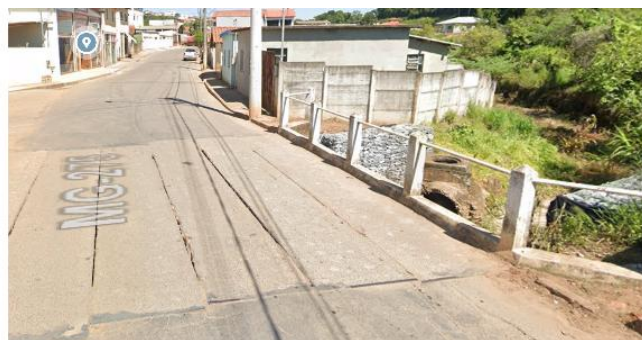
Imagens 25 e 26: retiradas do Google Street View

Há uma ponte sobre o Córrego Bom Jesus no encontro da rua Antônio Martins de Almeida com a Ozorine Resende. Ao longo de seu percurso urbanizado, o rio é canalizado e passa a receber o fluxo das galerias pluviais, além da maior parte do esgoto da cidade sem qualquer tipo de tratamento. Isso resulta em altos índices de poluição e assoreamento, piorando a situação de enchentes no bairro Gamarra, que é a região mais baixa e plana de seu trajeto. Parte considerável do bairro foi construído sobre a planície de inundação do referido curso d'água.

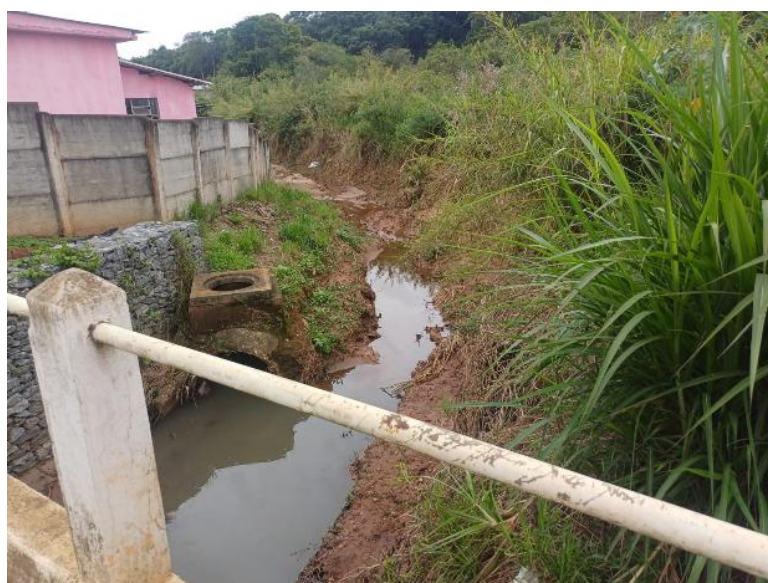
Imagem 27: feita pelo autor

Durante a estação chuvosa, associado com o aumento da impermeabilização do solo e do assoreamento, as águas do Córrego Bom Jesus ganham muita força, subindo rapidamente, escavando seu leito e suas margens. A fotografia destaca a força da água, especialmente nas margens desgastadas pela erosão. Além disso, os moradores afirmam que a ponte contribui para o agravamento das inundações, pois sua base é mais estreita que o canal, o que dificulta o fluxo de água em períodos de chuvas extremas.
