**UNIVERSIDADE FEDERAL DE SÃO JOÃO DEL-REI
ENGENHARIA CIVIL**

**ESTUDO DE CASO DE FISSURAS EM PAVIMENTOS DE SUBSOLO DE
EDIFICAÇÃO COMERCIAL NO MUNICÍPIO DE OURO BRANCO - MG**

Trabalho de Conclusão de curso apresentado à Coordenação do Curso de Graduação em Engenharia Civil, da Universidade Federal de São João del-Rei, Campus Alto Paraopeba, como requisito parcial para a obtenção do grau de Bacharel em Engenharia Civil.

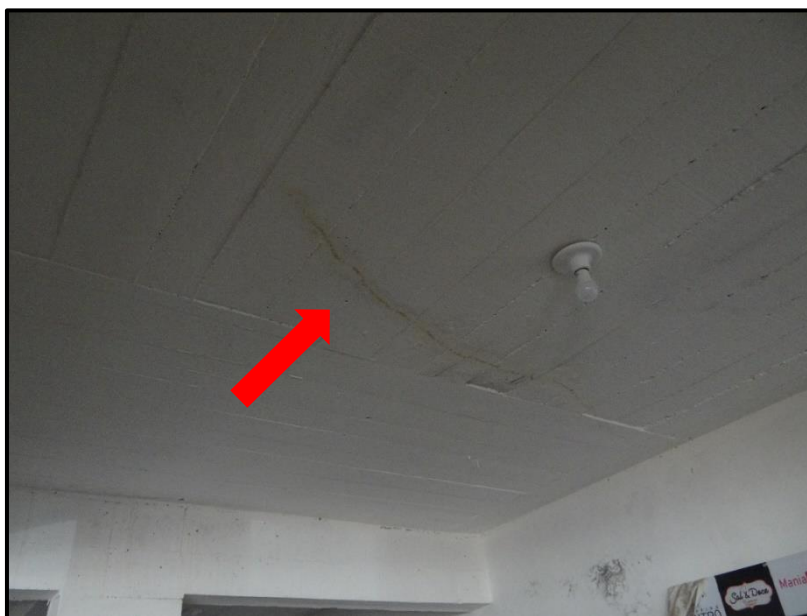
Figura 9 - Fissura em laje.

A seguir são apresentados exemplares das manifestações patológicas de maior incidência na edificação. Foi realizado o registro fotográfico de 36 lajes que apresentaram fissuras, sendo uma no pavimento de subsolo de nível -1 e as demais no subsolo de nível -2. A Figura 9 exemplifica a ocorrência dessa falha, observa-se uma fissura na região central da laje com ocorrência de manchas amareladas.

Este tipo de manifestação foi encontrado em sua maioria nas lajes no pavimento subsolo de nível -2. Observou-se predominância de fissuras de abertura não superiores a 1,5 mm que interceptam a instalação elétrica de iluminação podendo ou não apresentar manchas amareladas ao longo de seu comprimento.

As fissuras observadas têm recorrência na região central das lajes, dessa forma, podem ser consideradas fissuras causadas pela solicitação de momento fletor positivo nas lajes.

- Prognóstico: Entende-se que as fissuras nas lajes já atingiram seu estágio final e que, com a construção dos dois pavimentos superiores, elas não se agravarão, visto que o maior esforço solicitante nas lajes é decorrente do seu peso próprio.
- Tratamento: Uma solução dada como extremamente assertiva é o apicoamento, acompanhado da limpeza, encharcamento e aplicação de concreto não armado na face superior da laje, o que gera o reforço estrutural suficiente para os esforços solicitantes. (SOUZA e RIPPER, 2009)

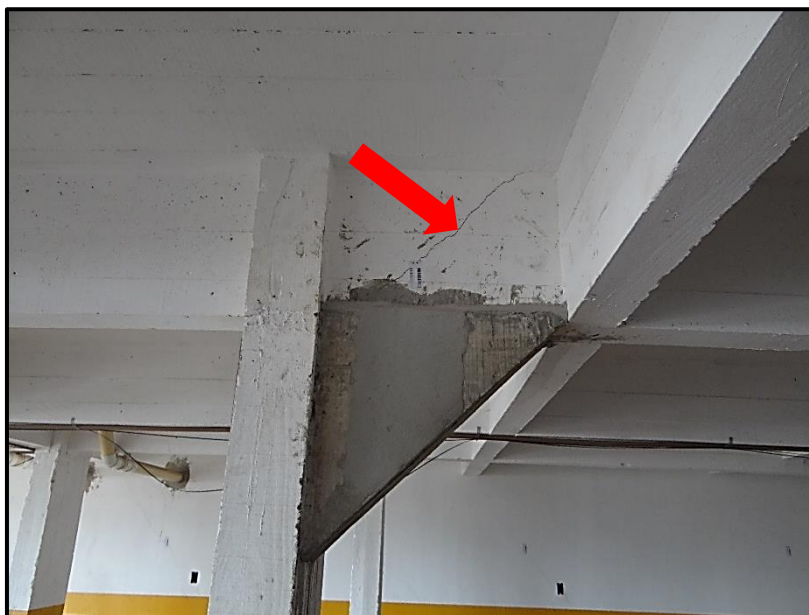
Figura 10 - Fissura em viga.

A Figura 10 apresenta fissura em viga na região de apoio e é um exemplar das fissuras encontradas nas vigas da edificação, todas as incidências dessa falha foram observadas no pavimento de subsolo de nível -1. São no total 59 ocorrências em vigas longitudinais e transversais da estrutura.

As falhas observadas em vigas foram predominantemente encontradas no pavimento subsolo de nível -1. Existe certa diversidade dessas manifestações nas vigas, considerando a ocorrência de fissuras em regiões centrais de vigas transversais e regiões de encontro com outros elementos em vigas longitudinais. Sendo que, a ocorrência dos casos mais críticos, ou seja, com fissuras de aberturas maiores, foram observadas em regiões das vigas próximas ao apoio.

As fissuras observadas na região central das vigas na parte inferior da peça podem ser consideradas fissuras de flexão. Já as fissuras inclinadas nas regiões de apoio podem ser consideradas fissuras causadas por atuação de esforço cisalhante. Podem ser causas da fissuração: seção insuficiente, excesso de carga, falta de armadura ou armadura disposta de forma incorreta.

- Prognóstico: Analisando as atuais manifestações patológicas encontradas nas vigas e a expansão da edificação, prevista em projeto, as fissuras registradas nestes elementos caracterizam-se como ativas, ou seja, a causa raiz pela sua geração ainda está atuando sobre a estrutura. A conjuntura é ainda mais exacerbada quando considerados os aumentos dos esforços solicitantes oriundos dos dois pavimentos a serem executados. Prevê-se então o avanço das atuais fissuras nas vigas registradas e surgimento de novas manifestações patológicas de mesma natureza em vigas não catalogadas.
- Tratamento: Tomando como principal referência o custo/benefício, para as vigas da edificação que apresentam ambas as fissuras supracitadas, entende-se que o mais adequado é a execução de um reforço de concreto, com adoção de armaduras suplementares e, simultaneamente, aumento da altura da seção transversal da viga

A ocorrência mais crítica de anomalias foi observada em vigas longitudinais, em região de encontro com o apoio. Nesses pontos da edificação, foi realizada uma tentativa de reparo através da construção de uma espécie de mão francesa no pilar de apoio da viga fissurada, além de se fazer uso de argamassa no fechamento das fissuras. Tal prática não tem efetividade técnica comprovada uma vez que a hipótese

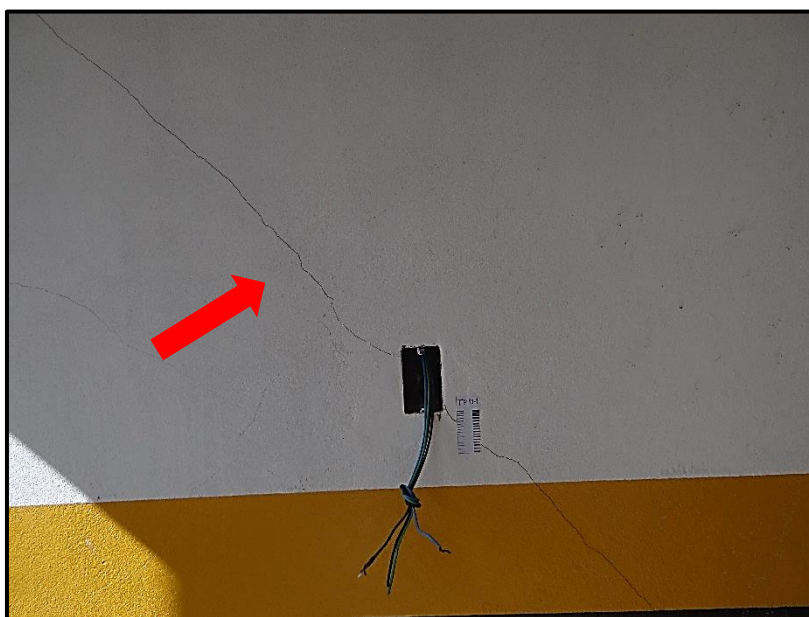
Figura 11 - Fissura em parede.

Há registro de fissuras em paredes de ambos os pavimentos de subsolo, sendo mais recorrentes nas paredes do nível -1. Foram documentadas 18 paredes com presença de uma ou mais fissuras. A Figura 11 é um exemplo típico da anomalia encontrada, fissuração inclinada na região central das paredes.

As fissuras nas paredes foram falhas observadas em ambos os pavimentos de subsolo, sendo majoritárias no subsolo de nível -1. As fissuras são majoritariamente inclinadas ao longo da extensão da parede e se apresentam em configuração paralela uma a outra.

As fissuras observadas têm características de fissuras de recalque das fundações. O recalque pode ser provocado por cargas de trabalho superior à carga admissível do solo, pela falta de homogeneidade do material, por variações no nível freático no terreno ou ainda por influência de cargas na vizinhança.

existe a possibilidade da continuação do movimento causado pelo recalque, nenhum método de reparo dos componentes fissurados será suficiente para contê-lo. Qualificam-se então as manifestações patológicas apresentadas nas paredes como ativas e que se tornarão mais graves em função do tempo. (THOMAZ, SOUSA, *et al.*, 2014)

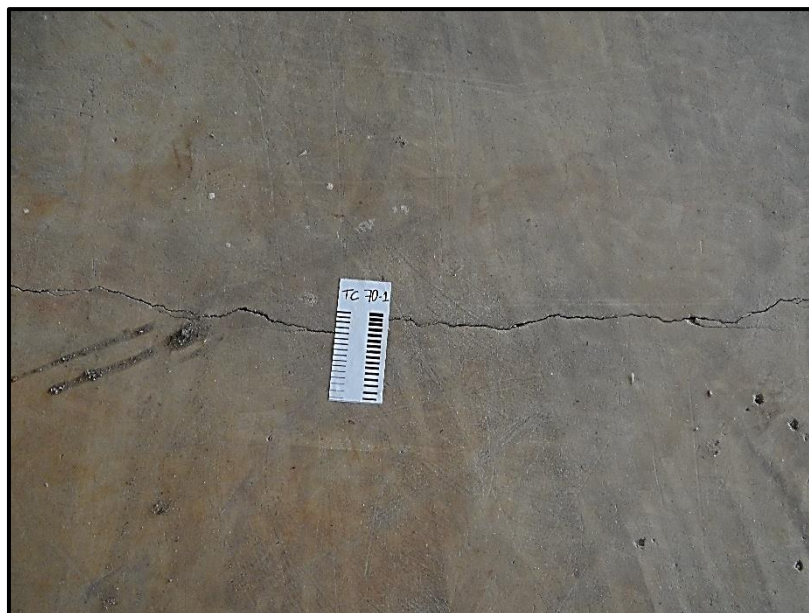
Figura 12 - Fissura em piso.

O piso de ambos os pavimentos apresenta fissuração ao longo de sua área. A Figura 12 representa um trecho de piso do nível de subsolo -2 onde ocorre fissuras que também foram observadas em diversas outras regiões.

O piso de todo o estacionamento em ambos os níveis de pavimento apresenta fissuras de grande abrangência caracterizadas por aberturas não uniformes.

As características da fissuração nos pisos se assemelham a fissuras por retração hidráulica. As causas dessa anomalia em geral são utilização de concreto com elevado fator água cimento ou ainda o emprego inapropriado de aditivos, execução inadequada da cura do concreto e má execução de juntas.

- Prognóstico: Ponderando a hipótese de causa das fissuras encontradas nos pisos, pode-se afirmar que o fenômeno descrito como retração já se encerrou e, portanto, o avanço das fissuras pode ser dado como improvável.

- Tratamento: Por se tratar de fissuras que não comprometem a estabilidade da estrutura no geral, a recuperação dos pisos pode ser restringida a aplicação de argamassa, epoxídica ou não, nas fissuras, a fim de preenchê-las por completo.

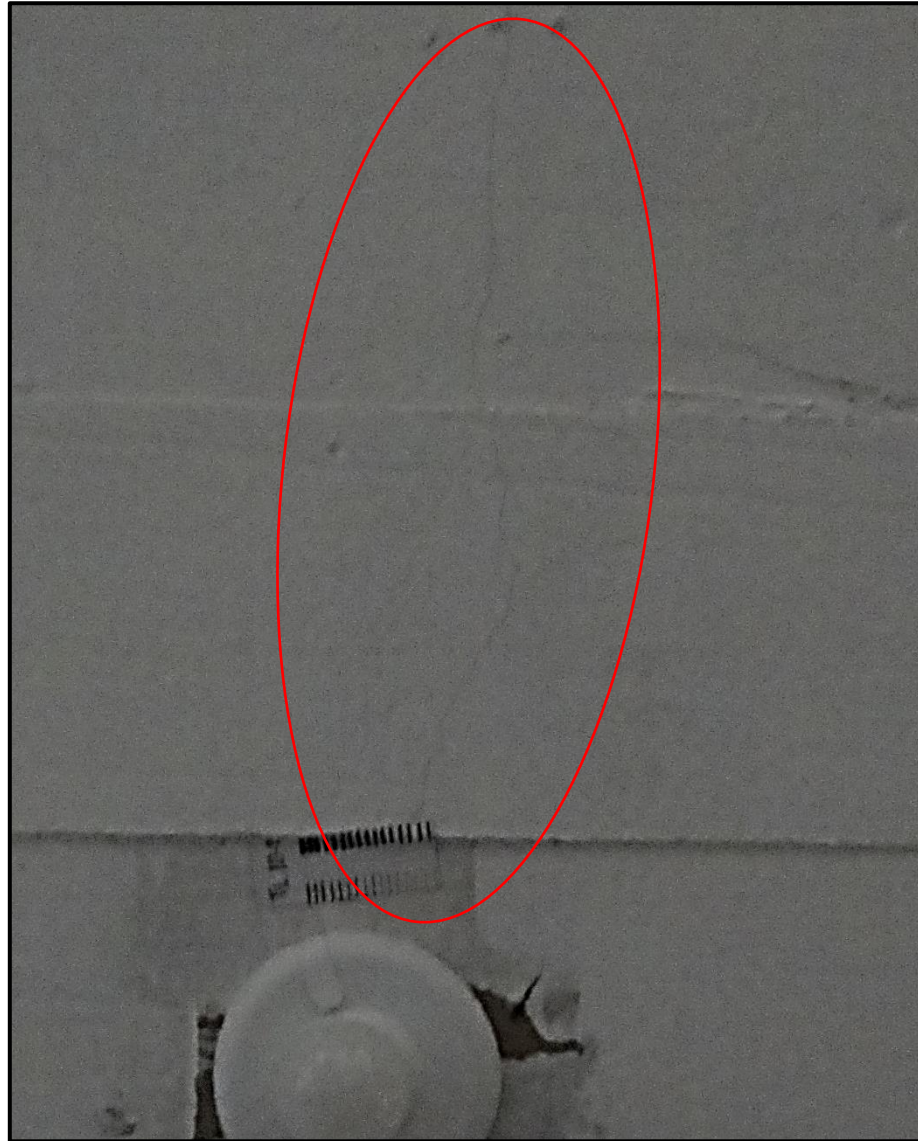
Fissura em laje devido a atuação de momento fletor positivo em subsolo -1.

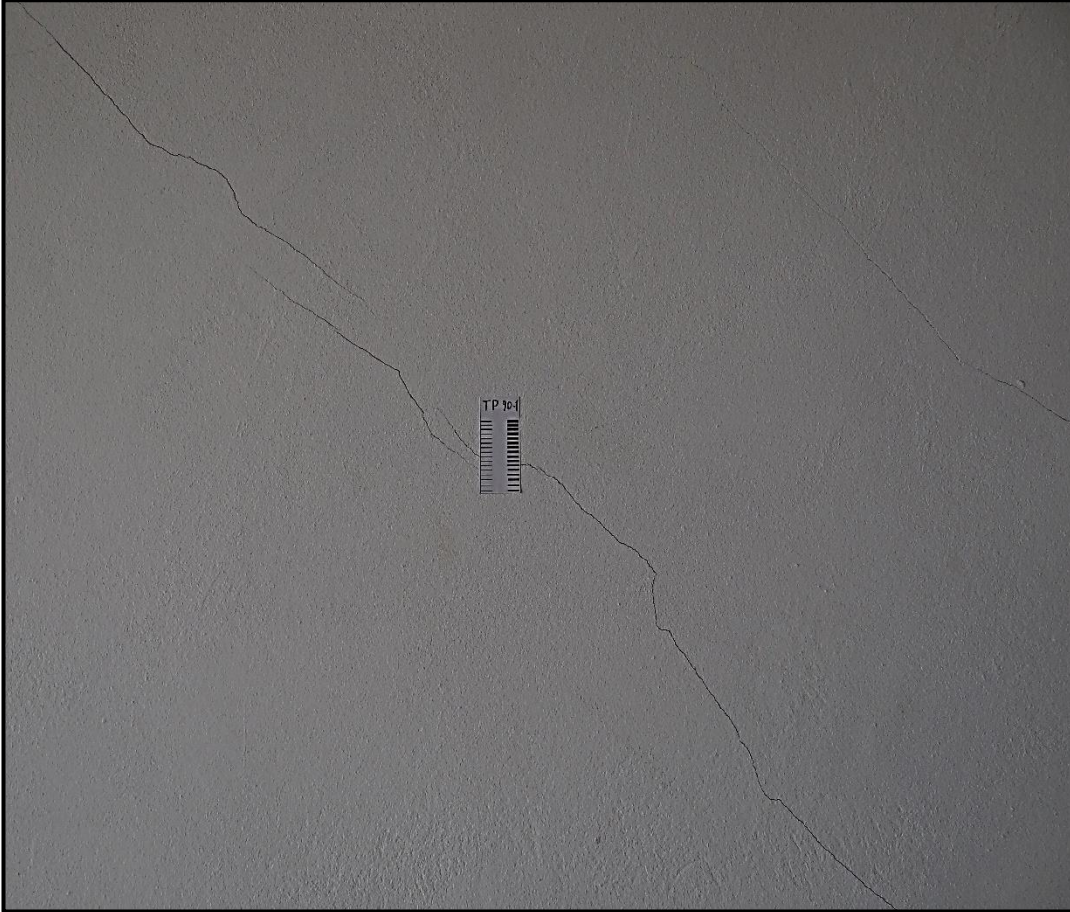
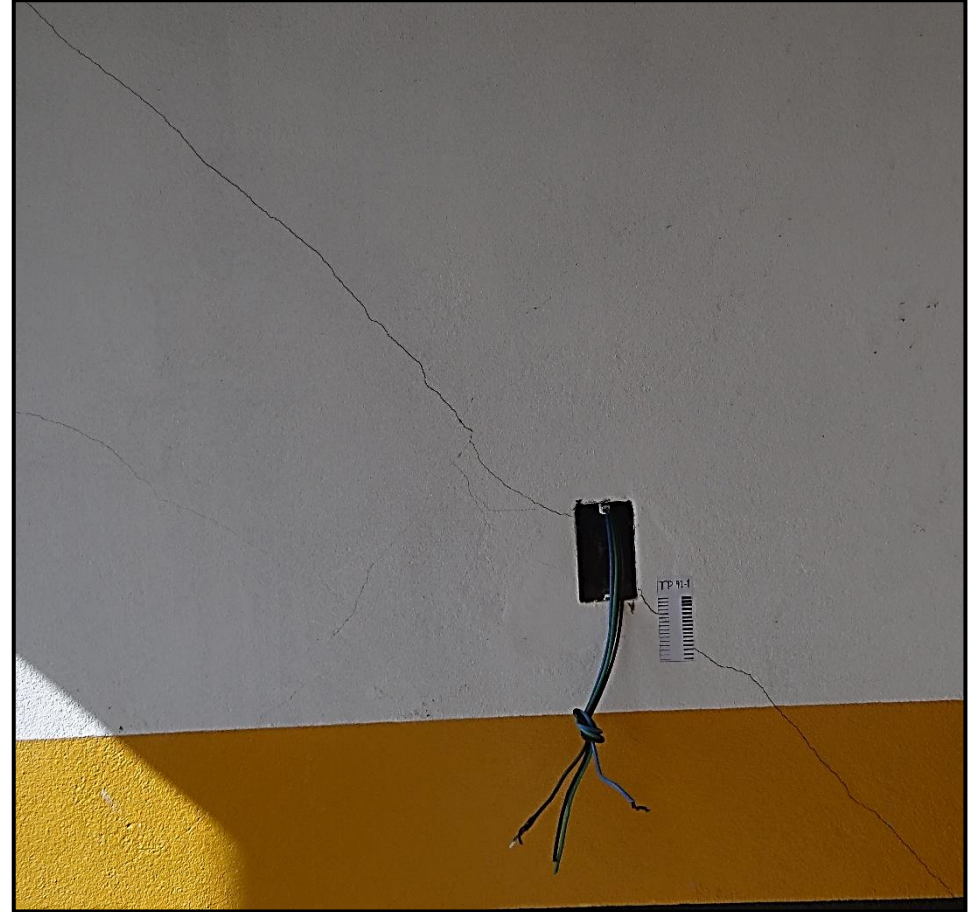
Fissura em parede devido a recalque da fundação no subsolo -1.

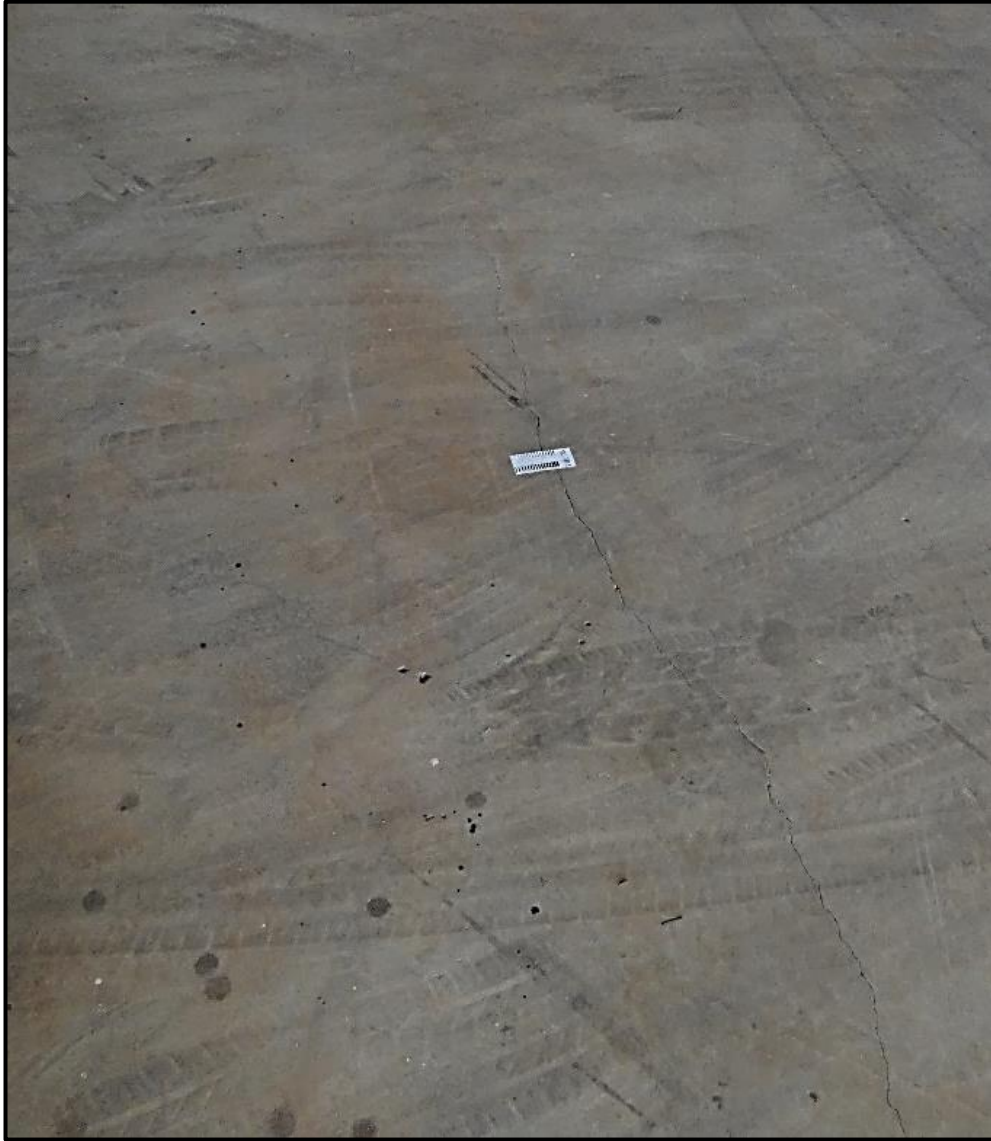
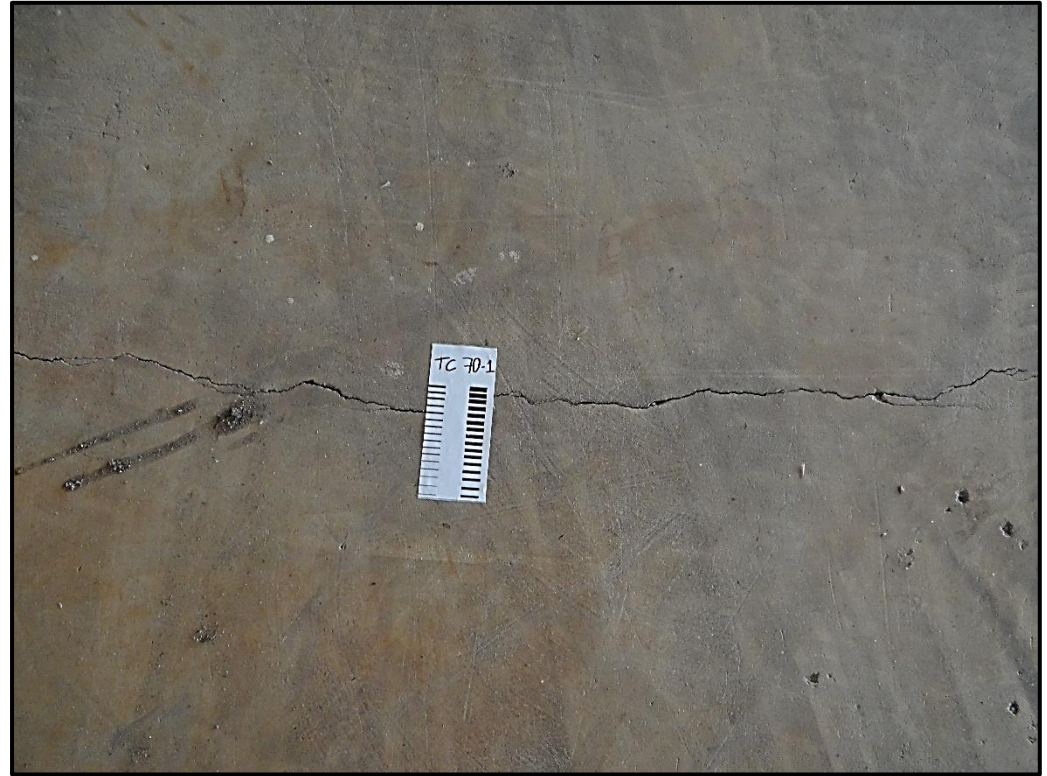
Fissura em piso devido a retração do concreto em subsolo -1.

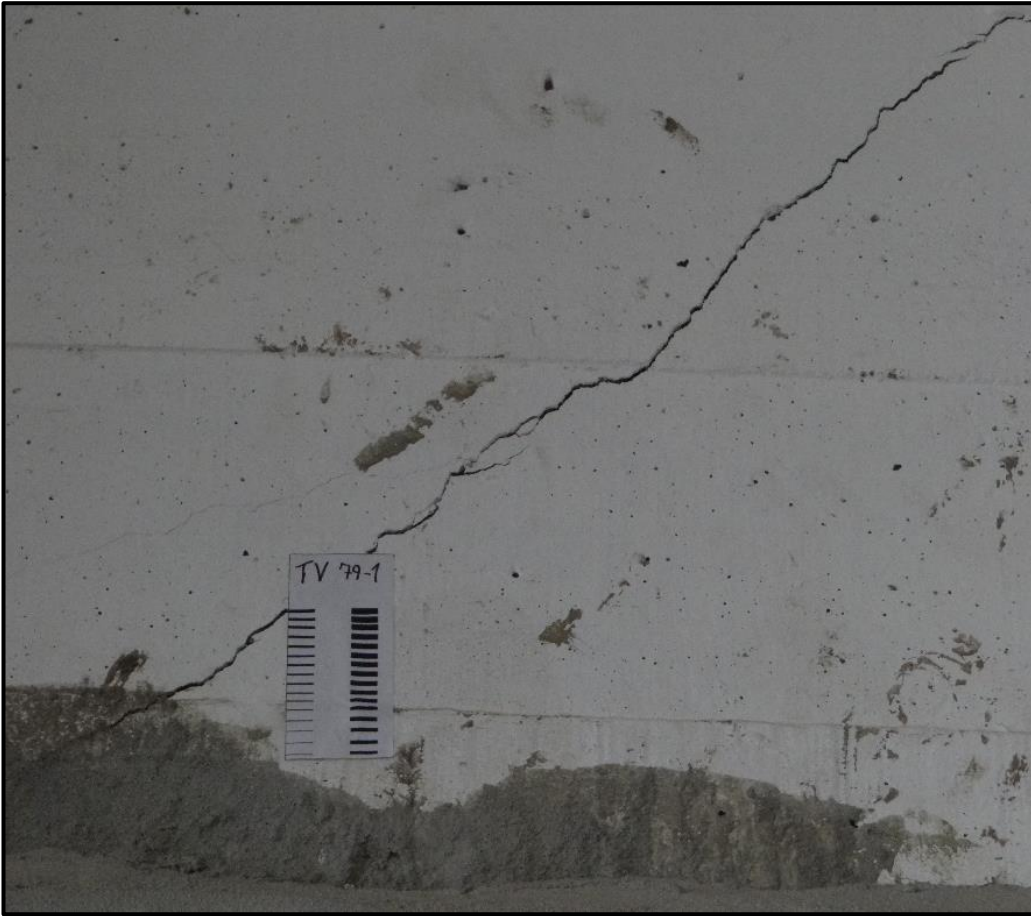
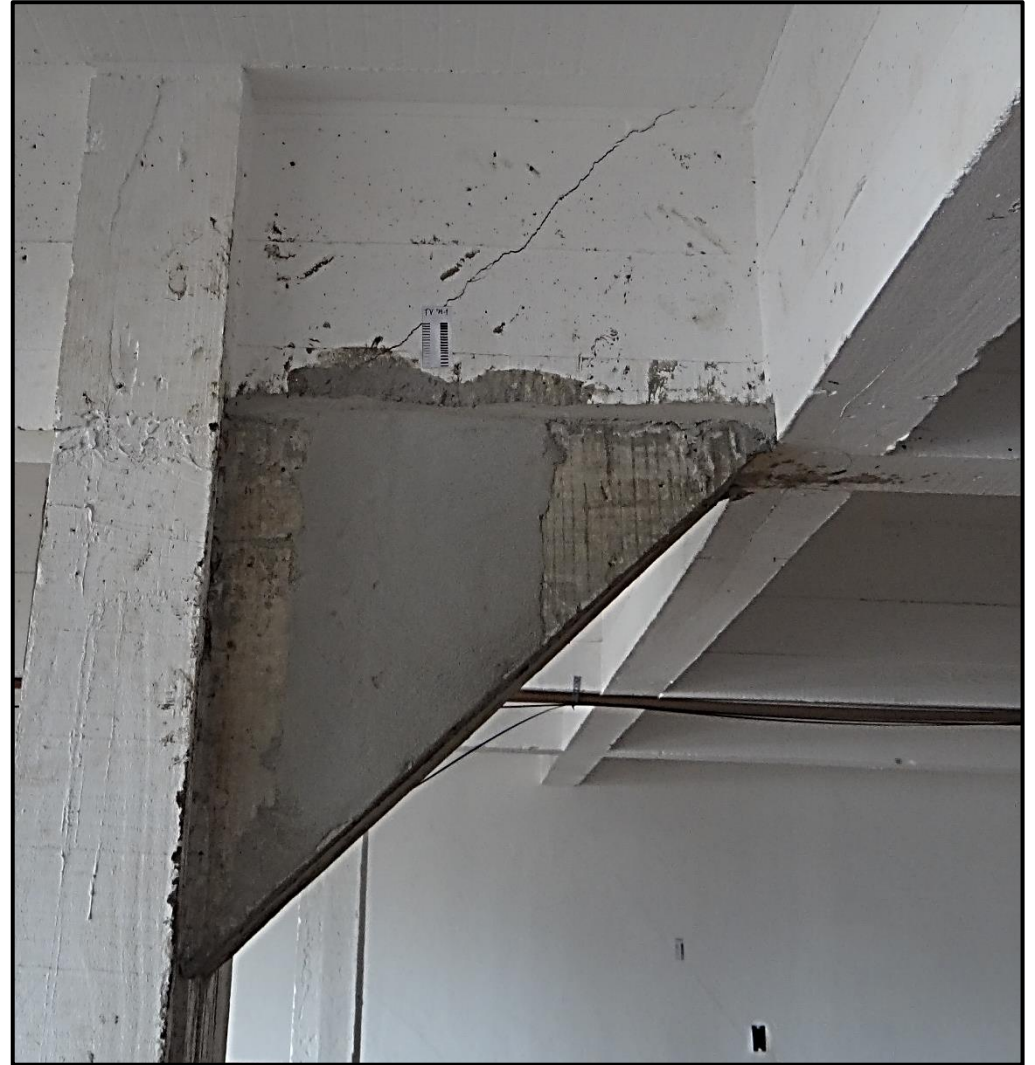
Fissura em viga em região de apoio devido ao cisalhamento em subsolo -1.

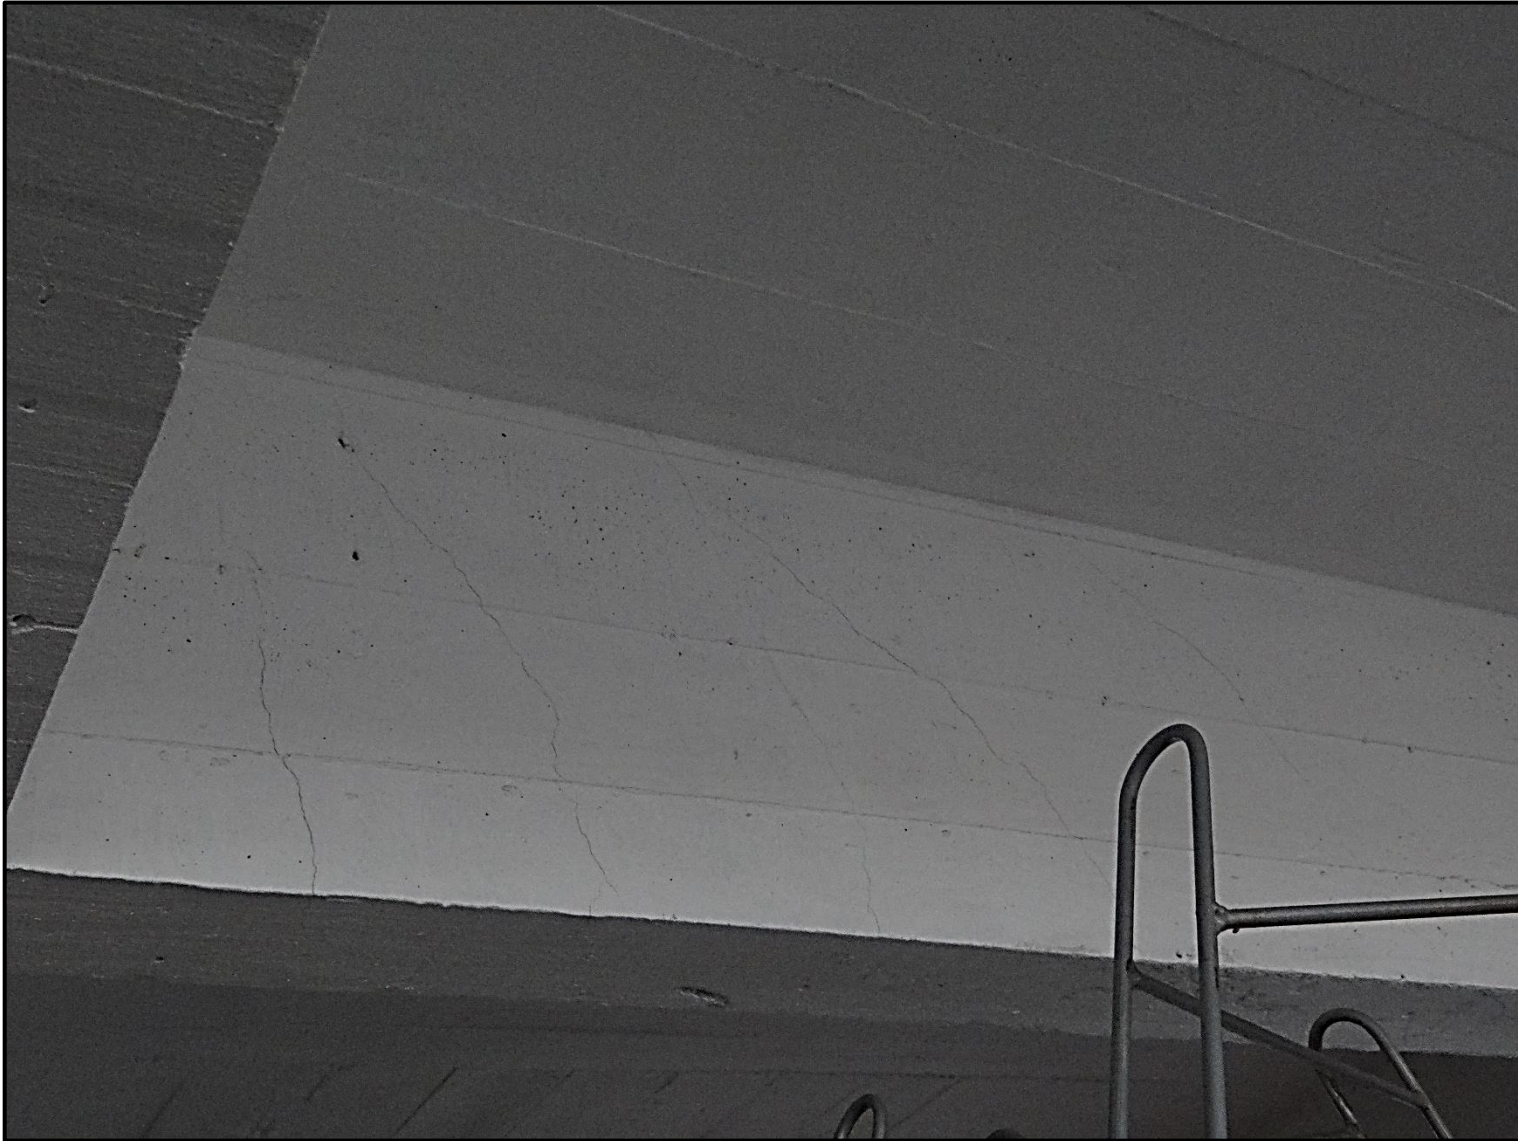
Fissura em viga devido a atuação de momento fletor positivo em subsolo -1.

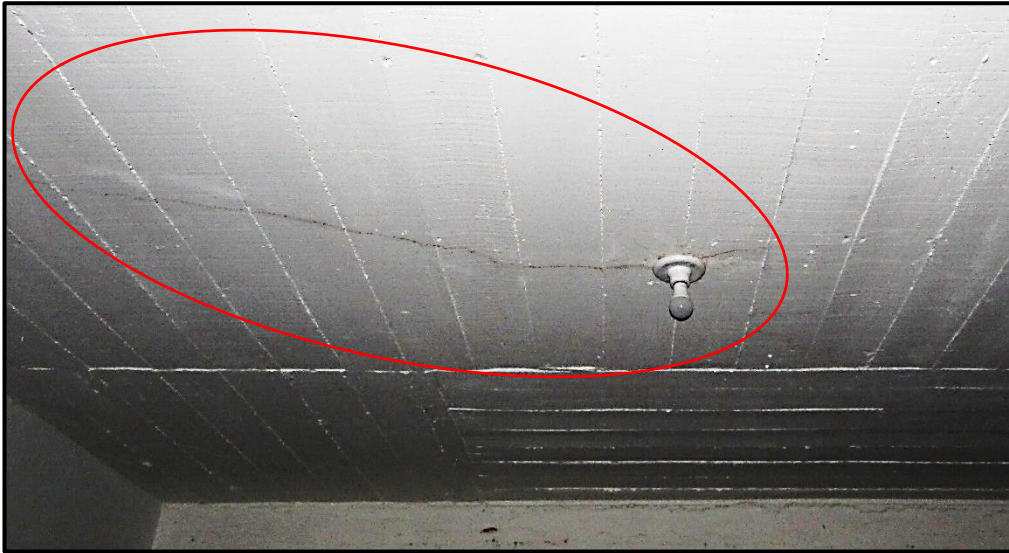
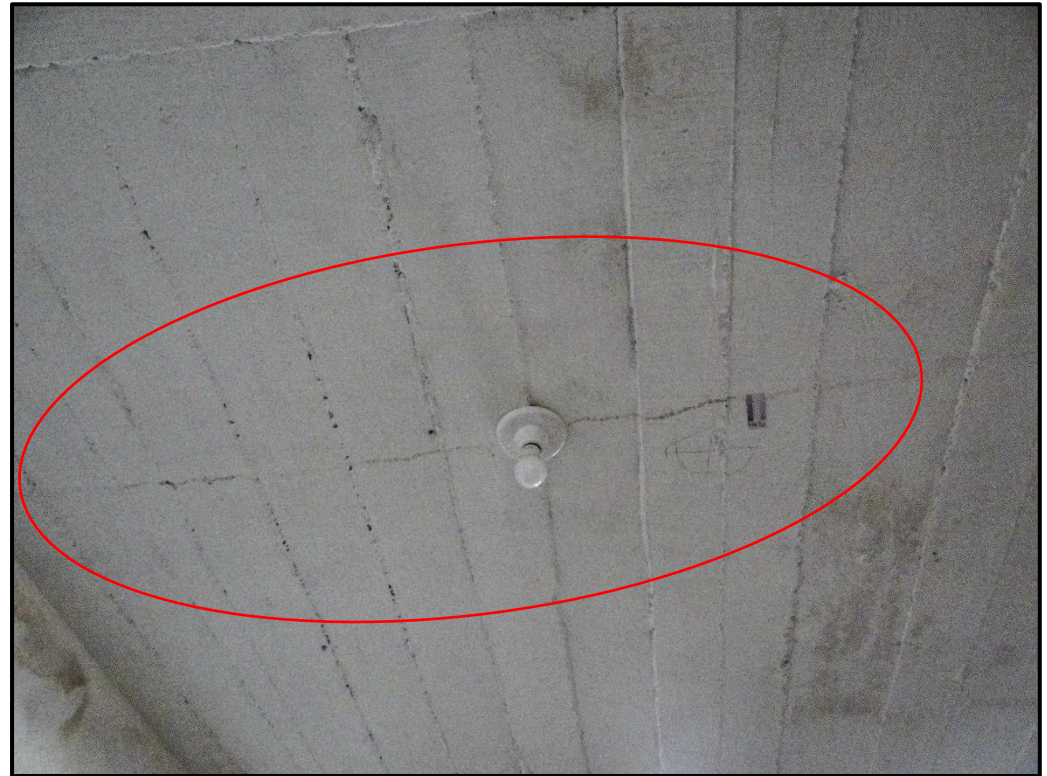
Fissura em laje devido a atuação de momento fletor positivo em subsolo -2.

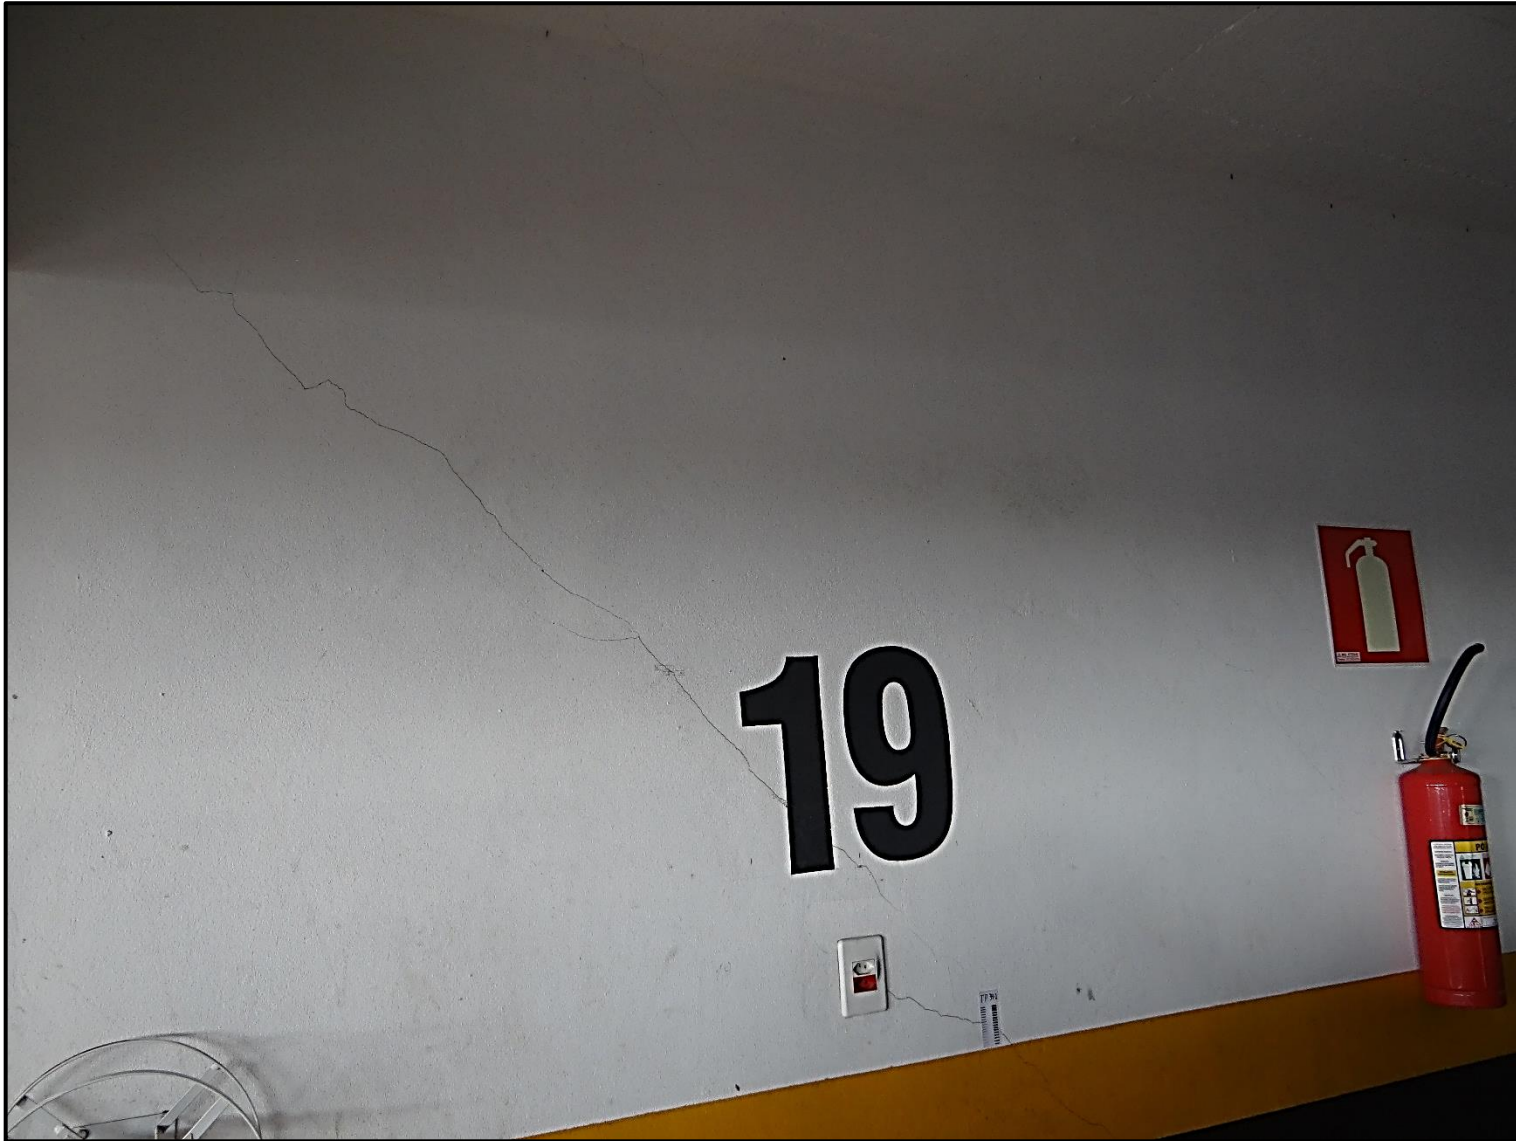
Fissura em parede devido a recalque da fundação no subsolo -2.

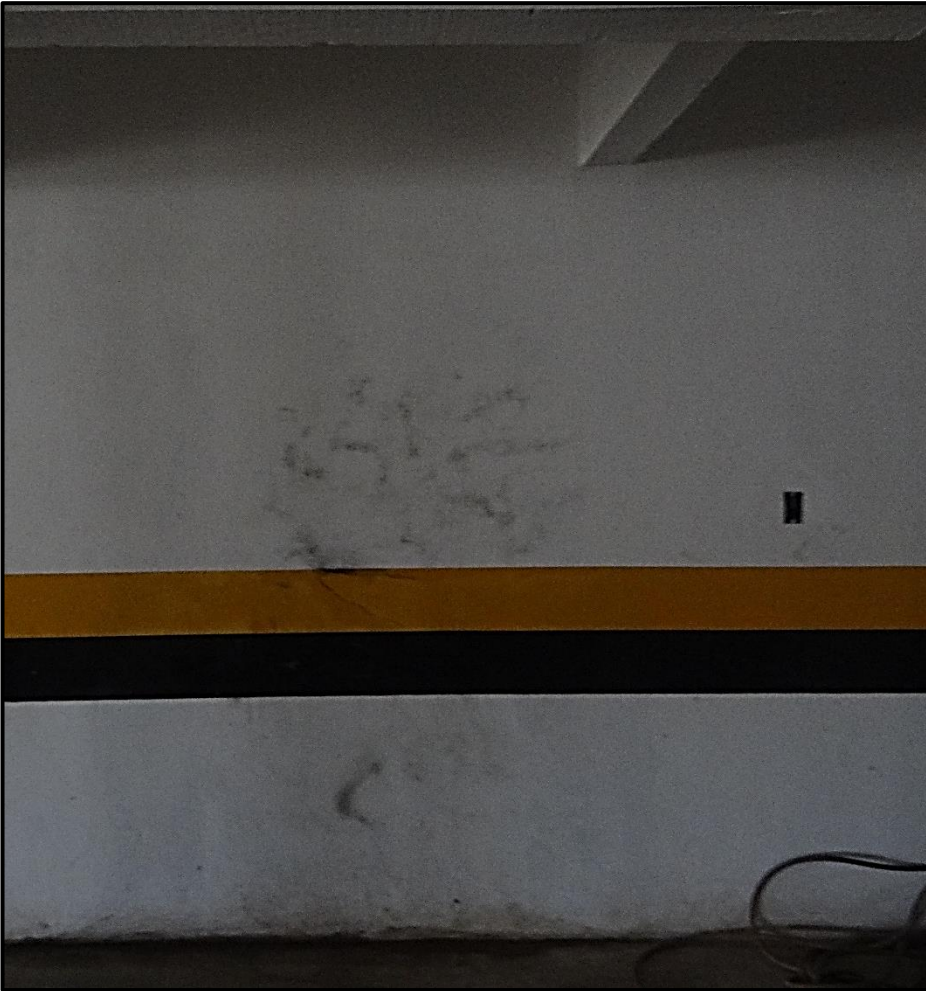
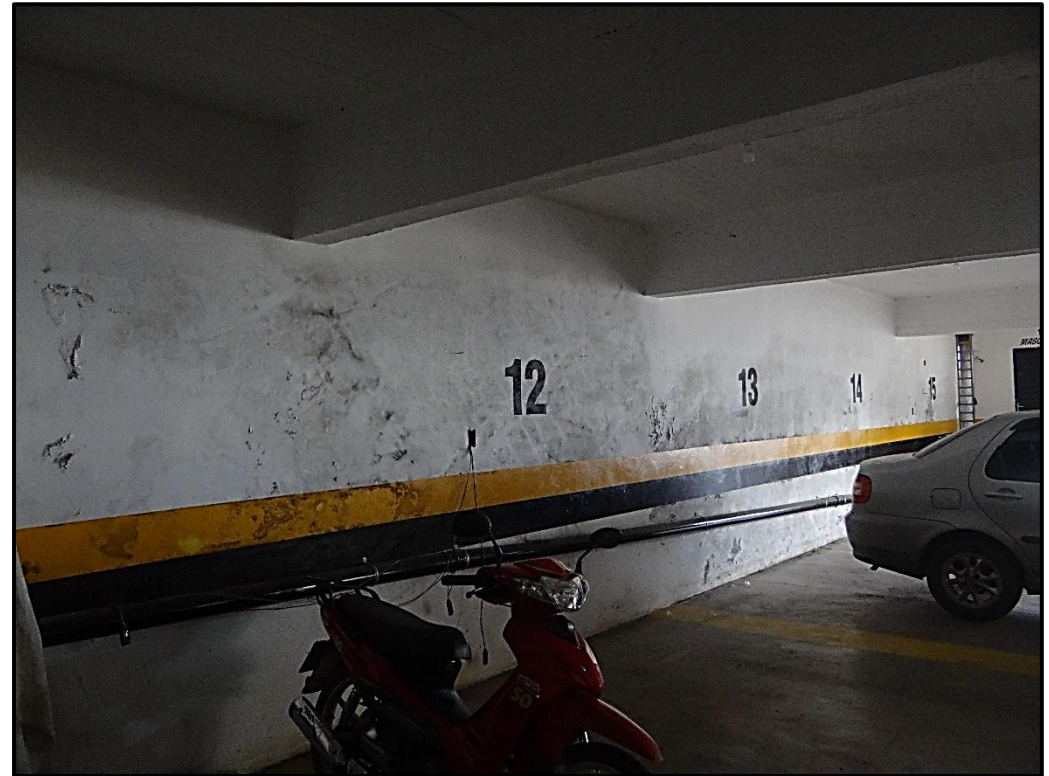
Mofa em paredes em subsolo -1 e -2, respectivamente.

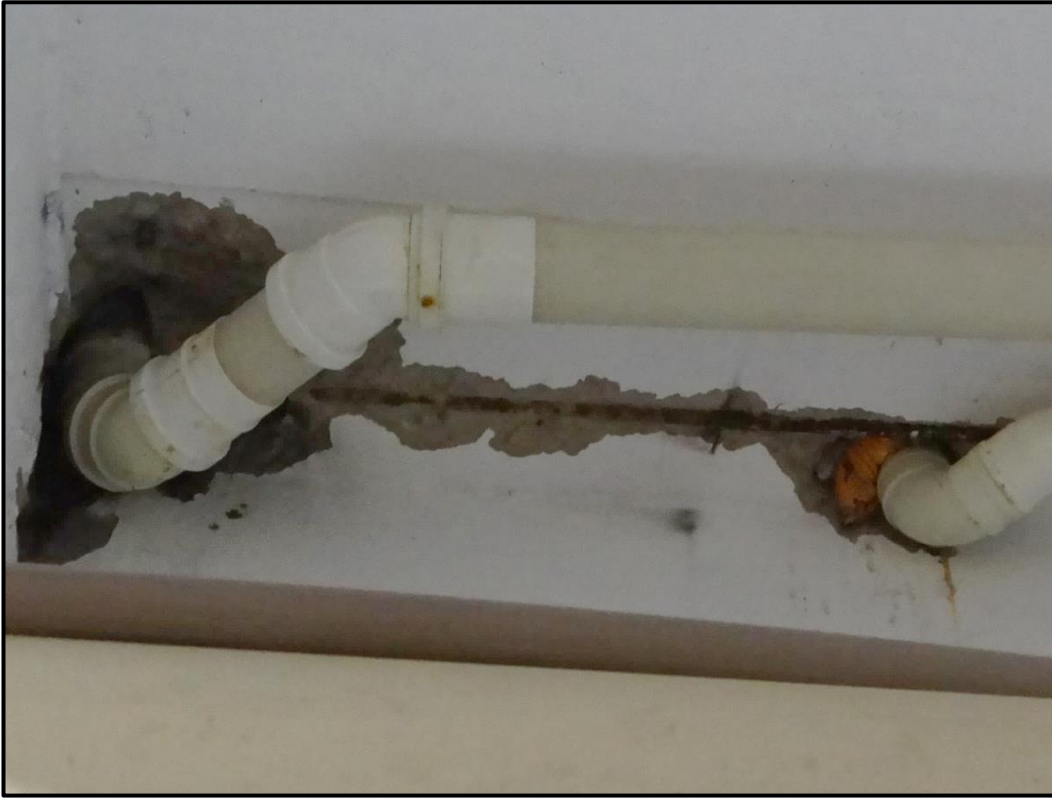
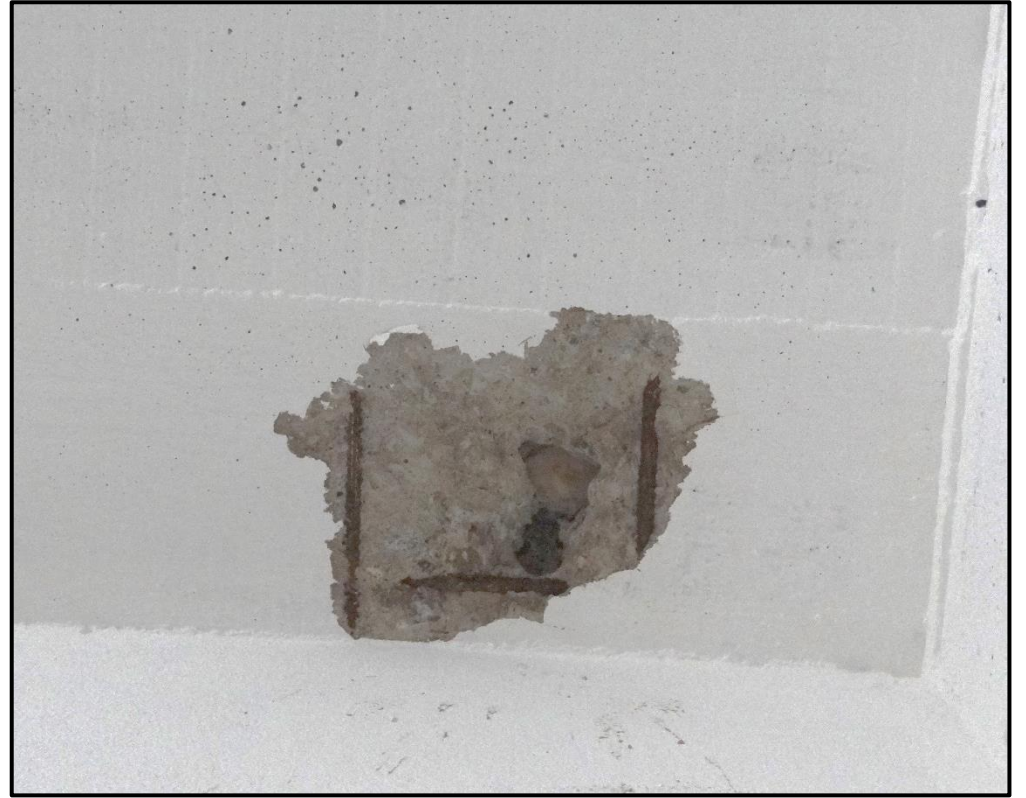
Exposição de armadura de lajes em subsolo -1 e -2, respectivamente.
