**XXVII CONGRESSO LATINOAMERICANO DE HIDRÁULICA
LIMA, PERU, 28 A 30 DE SETEMBRO DE 2016**

**ESTUDO DE CASO DO SISTEMA DE DRENAGEM DO VIADUTO JOSÉ
BATISTA DA SILVA EM GOVERNADOR VALADARES-MG**

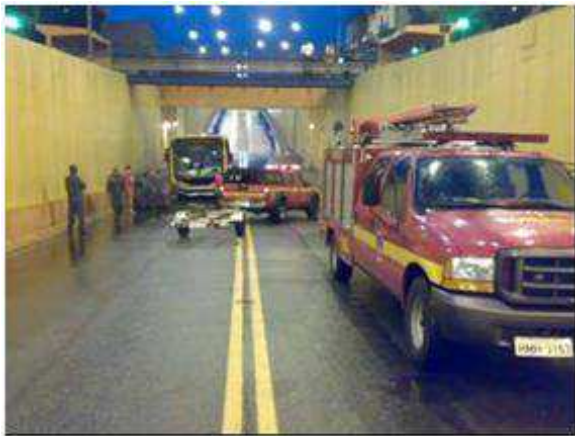
Até hoje, vários são os relatos de enchentes e sinistros ocorridos no Mergulhão, podendo-se destacar o caso mais alarmante ocorrido em 1994, quando três pessoas que estavam em uma Kombi morreram afogadas. Na ocasião, o veículo ficou completamente coberto pelas águas da chuva, que chegaram a quase quatro metros de altura, misturado com muita lama, a qual é devida ao escoamento superficial da região. No dia 02 de dezembro de 2009, um ônibus ficou ilhado devido ao alto nível de água no Mergulhão, como pode ser visto na Figura 1.

Figura 1.– Ônibus ilhado no Mergulhão devido ao elevado nível de água no local

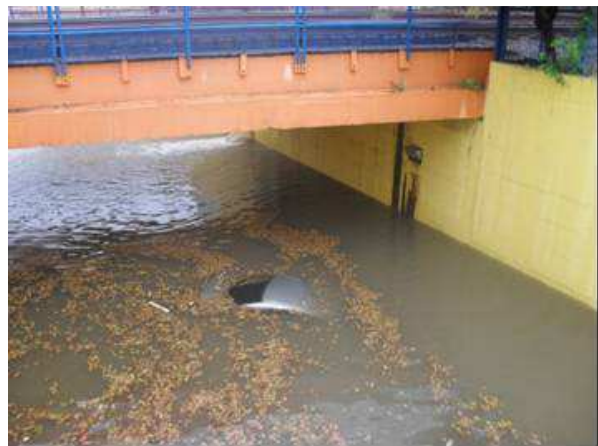
No dia 02 de março de 2010, após uma chuva torrencial com uma intensidade pluviométrica alta, um veículo tentou passar no Mergulhão, que estava tomado pela água. O condutor saiu com vida, mas o carro ficou submerso com apenas uma pequena parte flutuando sobre o grande volume de água, como mostra a Figura 2. Logo após essa ocorrência, a prefeitura instalou no local uma cancela, com o intuito de prevenir mais acidentes, uma vez que a visão dos motoristas não é perceptível em relação ao nível da água.

Figura 2.– Carro submerso no Mergulhão após uma forte chuva

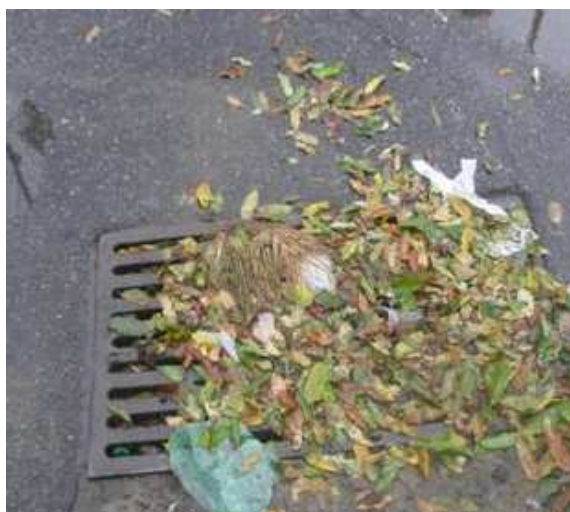
Causa 5 - Obstrução das bocas de lobo por folhas de árvores

As folhas das árvores são um problema natural e muito simples, mas que acarretam grandes prejuízos às vias públicas e aos sistemas de drenagem, principalmente na obstrução de bocas de lobo, o que justamente tem ocorrido nas áreas próximas ao viaduto, como se observa na Figura 4. Com isso, as águas que antes seriam coletadas pelas bocas de lobo acabam sendo levadas para o Mergulhão, por se tratar do ponto mais baixo da área de drenagem.

Figura 4.– Obstrução de uma boca de lobo próxima ao Mergulhão devido às folhas

Para remediação imediata desse problema é necessária a limpeza das grelhas, bocas de lobo e varrição do entorno, por forma manual ou mecanizada, conforme disponibilidade de recursos do município. Mas para minimização desse problema, serão necessários dois tipos de intervenções, a primeira referente à conscientização da população circunvizinha, a segunda é a poda periódicas das árvores adjacentes.
