XI Congresso de Engenharias da UFSJ

## APLICAÇÃO DA METODOLOGIA KAIZEN PARA SOLUÇÃO DE PROBLEMAS EM MANUTENÇÃO: UM ESTUDO DE CASO NO SEGMENTO DE PRODUÇÃO INDUSTRIAL AUTOMOTIVO

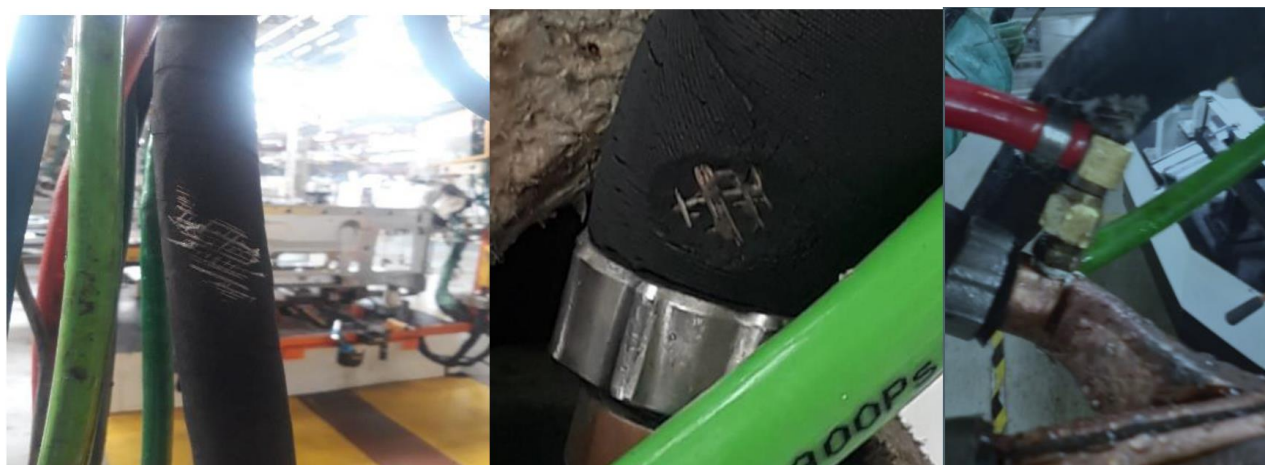
Durante o processo da união de peças metálicas automotivas (funilaria industrial) pelo processo de solda a ponto utilizando-se o sistema de pinças suspensas, foram relatados frequentes casos de vazamentos de água pelas mangueiras de refrigeração das máquinas de solda a ponto. Estas mangueiras são de 1" (uma polegada de diâmetro) e são fabricadas em borracha com camadas internas de aço trançado (tramas metálicas). A Figura 1 mostra o desgaste prematuro das mangueiras causados por atrito mecânico.

**FIGURA 1.** Mangueiras danificadas pelo atrito dos componentes.

O vazamento de água de refrigeração é considerado uma falha grave, além de comprometer a qualidade e produtividade da solda a ponto pode trazer grandes riscos de acidentes do trabalho

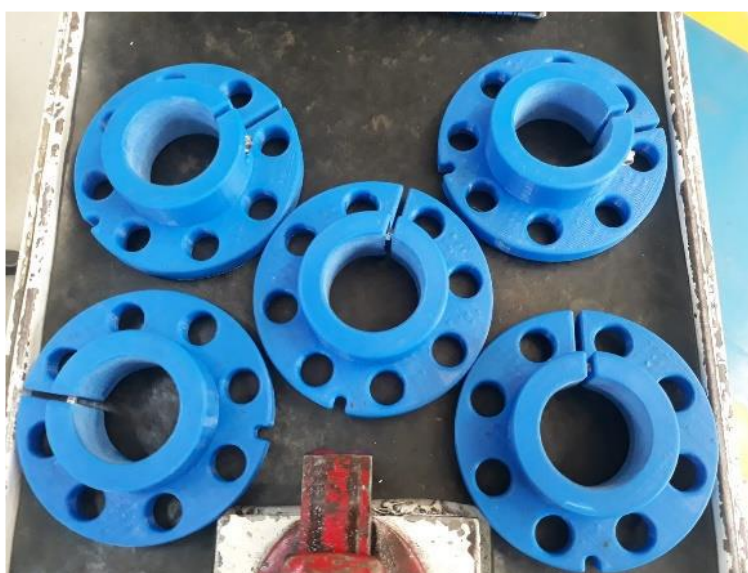
O material escolhido para fabricação do espaçador foi o polímero BPAS na coloração azul e o processo de prototipação rápida utilizado foi a manufatura aditiva (impressão 3D). Buscou-se uma padronização dos diâmetros de passagem dos cabos e mangueiros por cálculo de média e experimentação. Imagens dos protótipos produzidos estão registrados na Figura 4.

**FIGURA 4.** Protótipo dos espaçadores plásticos.

integrantes do time técnico multifuncional. A melhor ideia para otimizar o *Lay out* foi criar um espaçador entre os cabos elétricos e mangueiras de refrigeração, desta forma promovendo o afastamento dos componentes sem comprometer o grau de liberdade dos cabos e da pinça (mobilidade funcional para execução da solda a ponto) e sem alterar a ergonomia do operador de produção.
