UNIVERSIDADE FEDERAL DE SÃO JOÃO DEL REI – UFSJ

TRABALHO DE CONCLUSÃO DE CURSO

**ACESSIBILIDADE: ANÁLISE DO ESPAÇO URBANO JUNTO AO
CENTRO COMERCIAL DA CIDADE DE CONSELHEIRO LAFAIETE - MG**

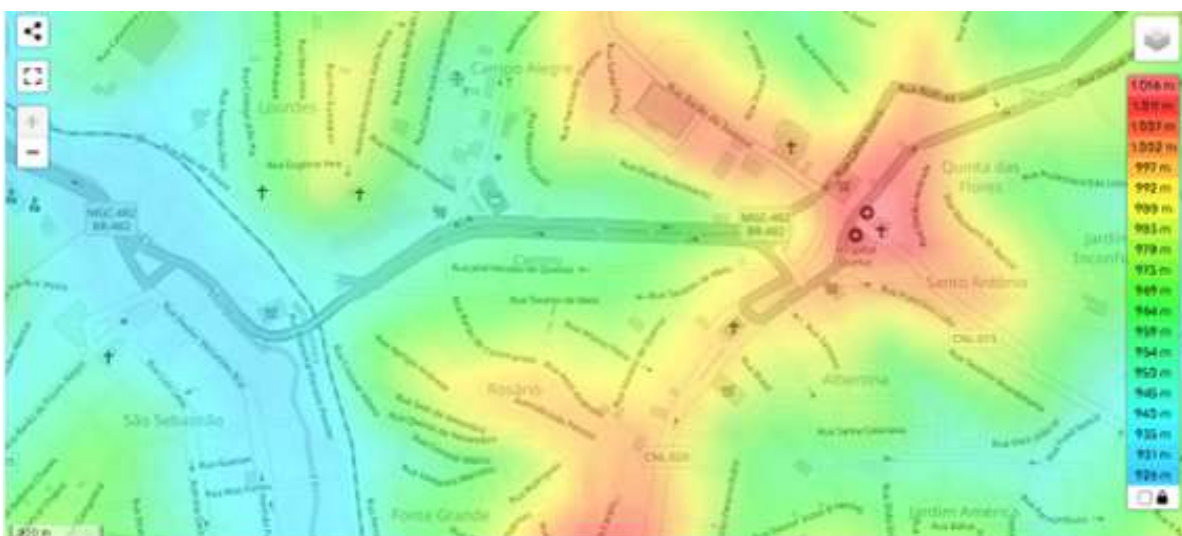
Figura 2: Mapa topográfico da região central de Conselheiro Lafaiete

Conselheiro Lafaiete concentra 95,5% da sua população residindo na área urbana. Seu relevo, assim como da maioria dos demais municípios da região, é montanhoso (Figura 2), cerca de 70% de seu território (CONSELHEIRO LAFAIETE, 2022). Isso torna suas vias e passeios detentores de declives em boa parte de suas extensões.

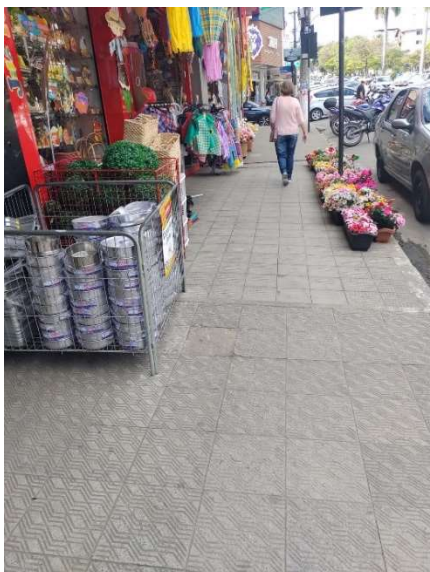
Na Figura 3 é possível observar locais em que contrariando a norma, o passeio é utilizado para exposição de produtos e objetos de propaganda prejudicando o espaço de circulação de pedestres.

Figura 3: Passeio com parte destinada a circulação de pedestres obstruída por produtos e sem sinalização

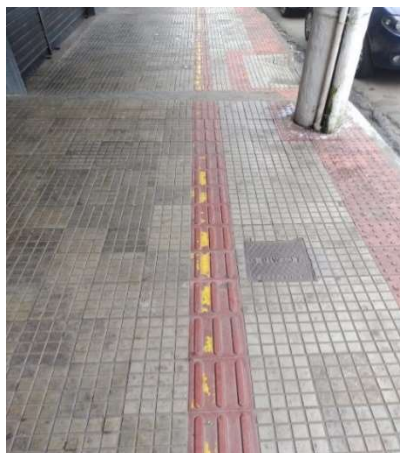
Sinais táteis e visuais de sinalização no piso indicam para os indivíduos o sentido de circulação e também possíveis desvios (Figura 4) na existência de obstáculos. Os contrastes táteis e visuais desta sinalização consistem em relevos lineares em intervalos regulares (ABNT NBR 2020, p.49).

Figura 4: Sinalização tátil e visual de indicação de sentido de circulação e de obstáculos (Poste e rampa)

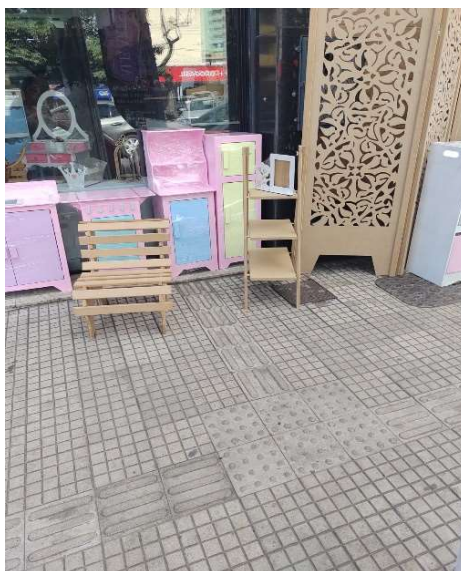
Conforme pode ser observado na Figura 5, há sinalização tátil e visual no sentido do fluxo no piso do passeio. Porém, o sentido está direcionado para uma vitrine fechada com diversos produtos expostos, o que pode ocasionar dificuldade de locomoção a portadores de deficiência visual. Além disso, constata-se uma ocupação irregular do espaço do passeio.

Figura 5: Sinalização tátil e visual de sentido instalados incorretamente

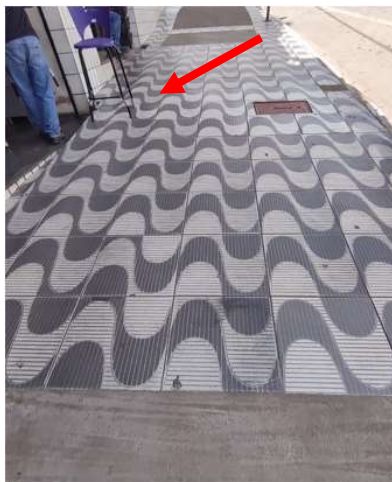
A Figura 6 mostra uma parte do passeio de um imóvel comercial presente na Avenida Telésforo Candido de Resende, em Conselheiro Lafaiete-MG com revestimento inadequado, pois possui estampa repetitiva. Observa-se ainda que não há sinalização tátil e visual para direcionamento do fluxo correto, o que poderia informar possíveis obstáculos ao deficiente visual. Percebe-se também

que o comércio utiliza do perímetro da calçada para deixar seus produtos em exposição, o que pode dificultar o tráfego de pessoas.

Figura 6: Passeio com revestimento tridimensional não sinalizado

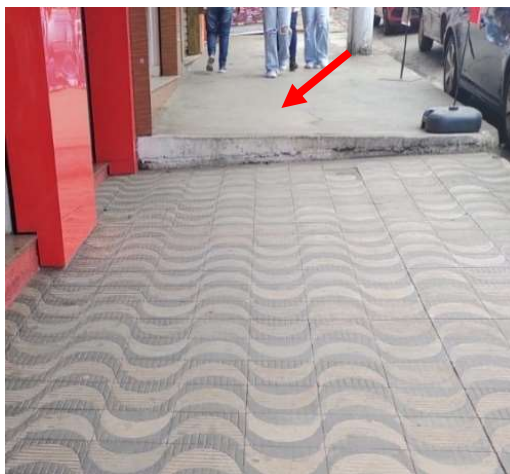
Como mostrado na Figura 7, há pontos em que não há rebaixamento das rampas no sentido de fluxo do passeio, o que dificulta a travessia de pessoas com dificuldade de locomoção, além da falta de sinalização do desnível/obstáculo existente.

Figura 7: Passeio interligado por degraus isolados

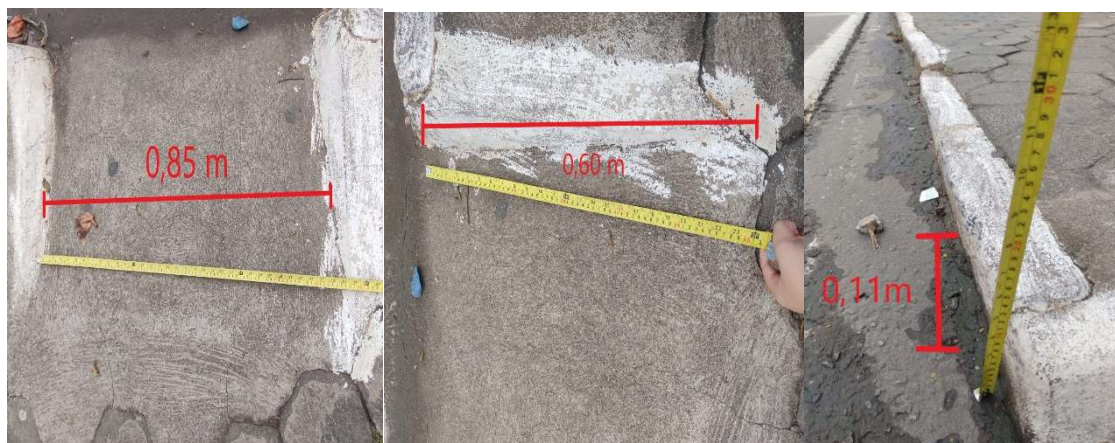
Considerando as dimensões da rampa apresentada na Figura 9, calculou-se a inclinação utilizando a *Equação 1*. O valor da inclinação obtido na *Equação 2* foi de 16,66%, ou seja, superior ao estabelecido pela norma que deve ser igual ou inferior a 8,33%.

Figura 9: Rampa de acesso do passeio para a via (Largura= 0,85m, Comprimento= 0,60m, Altura= 0,11 m respectivamente)

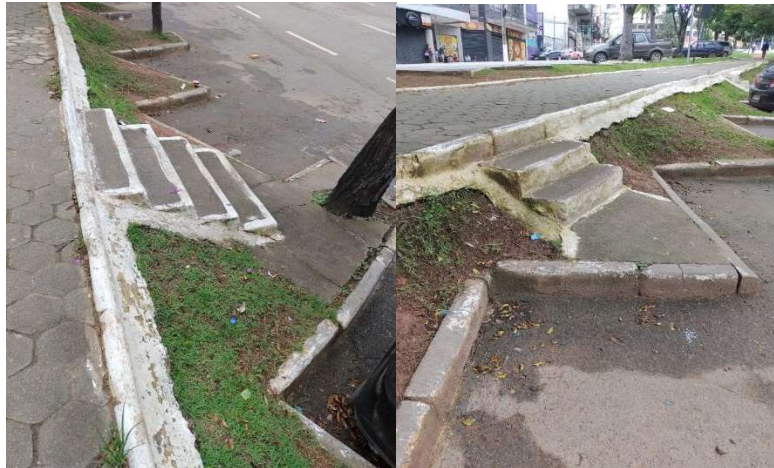
Como mostra a Figura 10, as duas escadas observadas no entorno do canteiro central da avenida estudada apresentam divergências em relação à norma, comprometendo a segurança e a autonomia dos pedestres. Por não possuírem a sinalização tátil e visual de piso de alerta, as medidas de alturas dos espelhos e comprimento dos pisos divergem da normatização, além de não possuírem guarda-corpo e corrimãos, o que as torna um ambiente propício a acidentes que poderiam ser evitados obedecendo as normas de segurança.

Figura 10: Escadas existentes no canteiro central

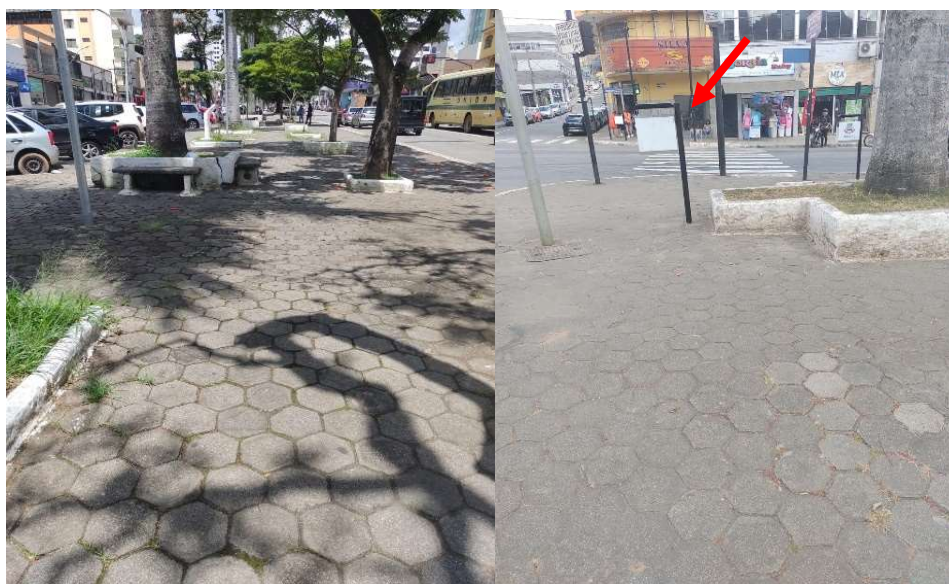
Na Figura 11 é possível notar que, o canteiro central que separa os dois sentidos de fluxo de trânsito veicular da Avenida Prefeito Telésforo Cândido de Resende possui piso antiderrapante. Porém há diversas árvores, bancos, lixeiras e postes de iluminação pública obstruindo a livre circulação e não há sinalização tátil e visual adequada.

Figura 11: Trecho do canteiro que divide a Avenida

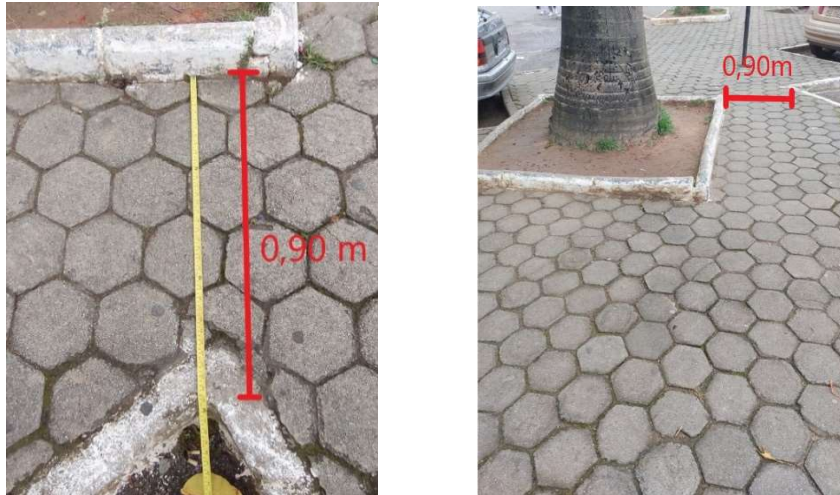
A largura da faixa livre de circulação para pedestres no ponto analisado do canteiro central apresentada na Figura 12 é de 0,90 m. Tal largura é insuficiente de acordo com a norma que prescreve 1,20 m como largura mínima para uma circulação adequada, principalmente para cadeirantes e portadores de outros equipamentos de locomoção.

Figura 12: Faixa livre de circulação no canteiro central

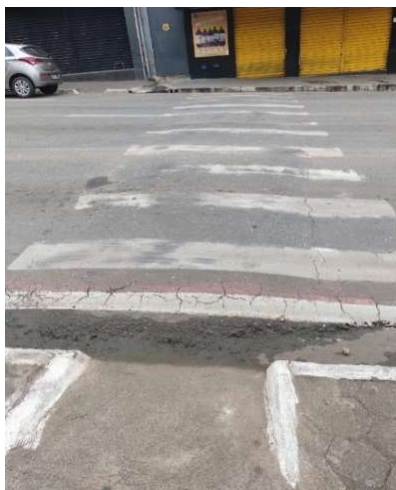
No ponto observado na Figura 13, pode-se notar que o rebaixamento de calçada presente em apenas um dos lados da via, não possui largura igual ao comprimento da faixa elevada como conforme a norma. A rampa apresenta largura de 0,90 m, que também é inferior à largura mínima prescrita pela NBR 9050/20 que é de 1,50m.

Figura 13: Rebaixamento do passeio com faixa elevada

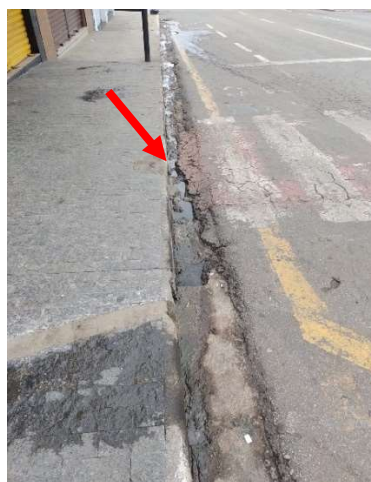
Na Figura 14, observa-se que em uma das extremidades de uma faixa de travessia de pedestres falta rebaixamento entre ela e a calçada, dificultando o livre acesso ao passeio por pessoas com deficiência motora ao atravessarem a rua. Observa-se, ainda, que não há sinalização do desnível existente entre o passeio e a via coletora, o que pode gerar quedas de deficientes visuais.

Figura 14: Faixa de travessia de pedestres

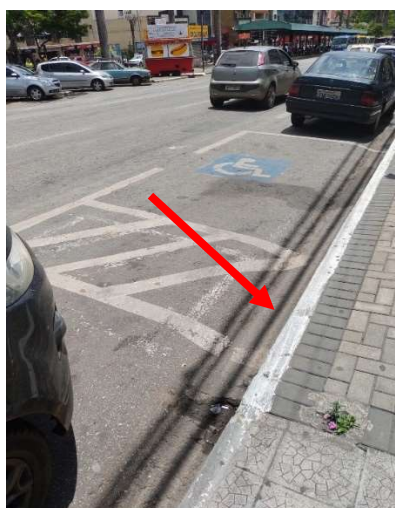
Ao percorrer o trajeto da Avenida Prefeito Telésforo Cândido de Resende, foi avistada uma vaga preferencial, e como mostra a Figura 15, foram observados a falta de sinalização vertical e rampa para acesso do cadeirante ao passeio.

Figura 15: Vagas de estacionamento preferenciais na Av. Prefeito Telésforo Cândido de Resende

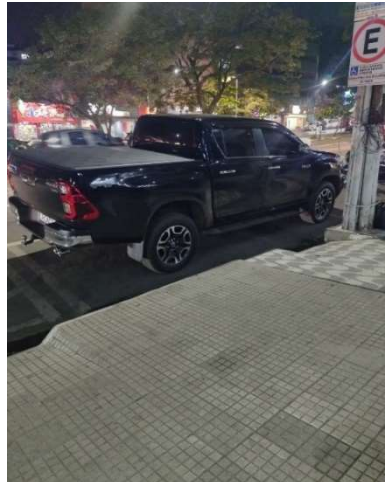
Também foi observado (Figura 16) um veículo sem a identificação que poderia estacionar em vagas para pessoas com necessidade especial, estacionado justamente na vaga, contrariando a legislação federal.

O Artigo 47 da Lei Federal 13.146/2015, indica que nos automóveis que utilizam as vagas de estacionamento reservadas à Pessoas Com Deficiência, é obrigatório o uso de identificação. Deve estar em ampla visibilidade a credencial de beneficiário durante o uso (BRASIL, 2015).

Figura 16: Vaga de estacionamento preferencial na Av. Prefeito Telésforo Cândido de Resende

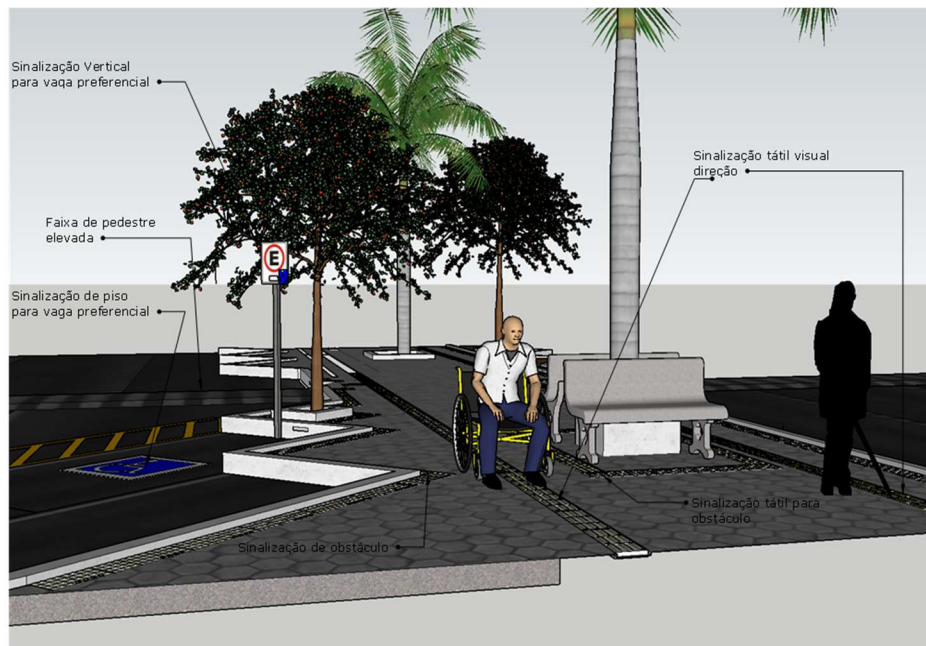
A partir da análise *in loco*, foi projetado um trecho do canteiro central existente na Av. Prefeito Telésforo Cândido de Resende. Em uma vista frontal (Figura 17) e vista em planta (Figura 18) projetadas em um *software* de modelagem 3D são inseridas as sinalizações e medidas de acordo com a prescrição ABNT NBR 9050/2020. Este projeto foi elaborado com o intuito de demonstrar a aplicação da norma de acessibilidade e se fez o comparativo com o espaço já existente.

Figura 17: Vista vertical trecho canteiro central com notas referente a NBR 9050/2020

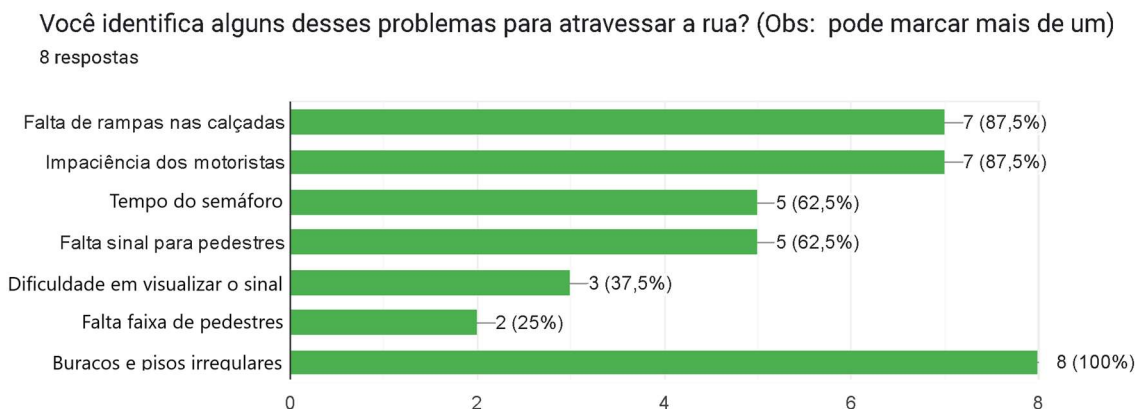
Figura 20: Problemas enfrentados por PCDs para atravessarem ruas no centro de Conselheiro Lafaiete

Destacam que os tempos para travessia são curtos, como mostra o gráfico da Figura 20.
