***ESTUDO ORÇAMENTÁRIO PARA ADEQUAÇÃO DO  
PRÉDIO PRINCIPAL DA UNIVERSIDADE FEDERAL  
DE SÃO JOÃO DEL-REI, CAMPUS ALTO  
PARAOPÉBA À NBR 9050/2020***

JULHO-2023

Trabalho de Conclusão de Curso  
apresentado à Coordenação do  
Curso de Graduação em Engenharia  
Civil, da Universidade Federal de São  
João Del-Rei, *Campus* Alto  
Paraopeba, como requisito parcial  
para a obtenção do grau de Bacharel  
em Engenharia Civil

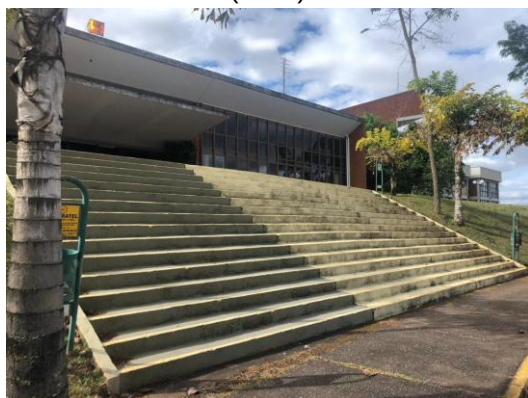
Figura 2: Escada de acesso do Bloco 1  
(2020)

Em 2020, a escada de acesso do Bloco 1 não possuía corrimãos intermediários nem nas extremidades, como mostrado na Figura 2. Já em 2023, como mostra a Figura 3, pode ser observado que a pintura foi refeita, o espelho de cada degrau foi pintado em amarelo, e foram adicionados somente 2 corrimãos intermediários, dividindo a escada em 3 seções de aproximadamente 4,5m cada, porém os mesmos não atendem a NBR9050:2020 e com o deterioramento da tinta causado pelo desgaste, necessita-se de uma nova manutenção.

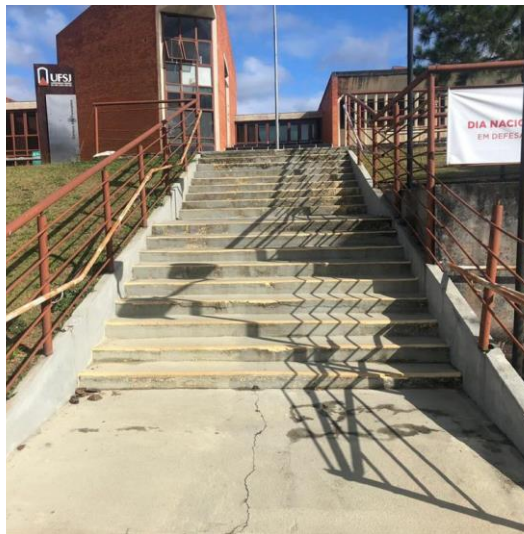
Figura 4: Escada de acesso do Bloco 5  
(2020)

Já a escada de acesso ao Bloco 5 possuía corrimão e guarda corpo nas laterais, porém o piso não era pintado de forma contrastante. Foi feita uma pintura em azul no piso com uma faixa amarela destacando o limite entre os pisos e espelhos dos degraus, conforme apresentado nas Figuras 4 e 5, respectivamente.

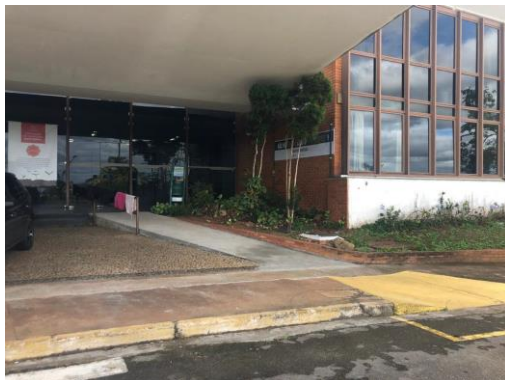
Figura 6: Rampa de acesso do Bloco 1 (2020)

Em 2020, a rampa de acesso ao Bloco 1, não possuía nenhum tipo de acessibilidade, não havia pintura, corrimãos e guarda corpo nas extremidades, como mostrado na Figura 6. Atualmente a rampa continua estando na mesma situação, não tendo sido feito nenhum tipo de adequação.

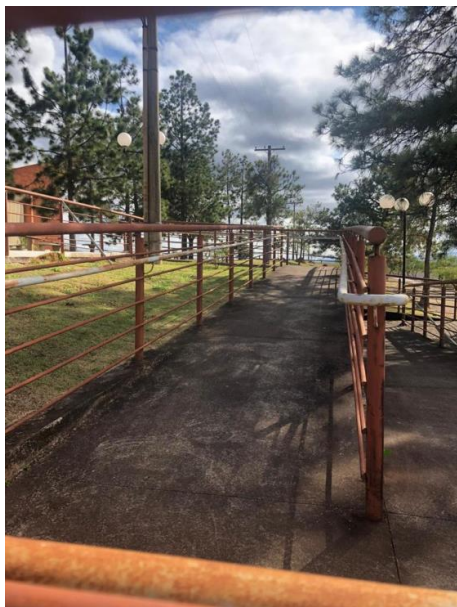
Figura 8: Rampa de acesso do Bloco 5 (2020)

Já a rampa de acesso do Bloco 5 já possuía corrimão e guarda corpo, mas não possuía pintura, estando apenas no cimento como mostrado na Figura 8. Atualmente a rampa foi renovada, a pintura no pavimento feita, conforme apresentado na Figura 9.

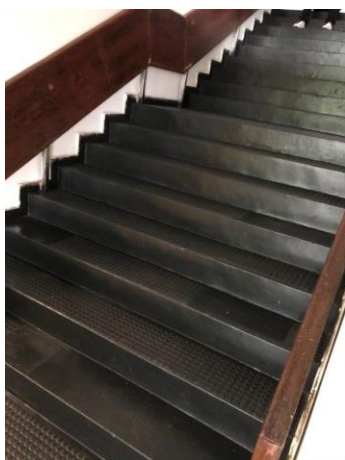
Figura 12: Escada de meio de bloco (2020)

Em 2020, a situação das escadas de meio de bloco era similar às escadas de torre, além de não ter contraste nos degraus, não possuíam corrimãos e os guarda-corpos eram baixos, conforme mostrado na Figura 12. Assim como nas escadas das torres, a única adequação feita nessas escadas também foi a tira metálica aumentando o contraste entre piso e espelho dos degraus, como pode ser observado na Figura 13.

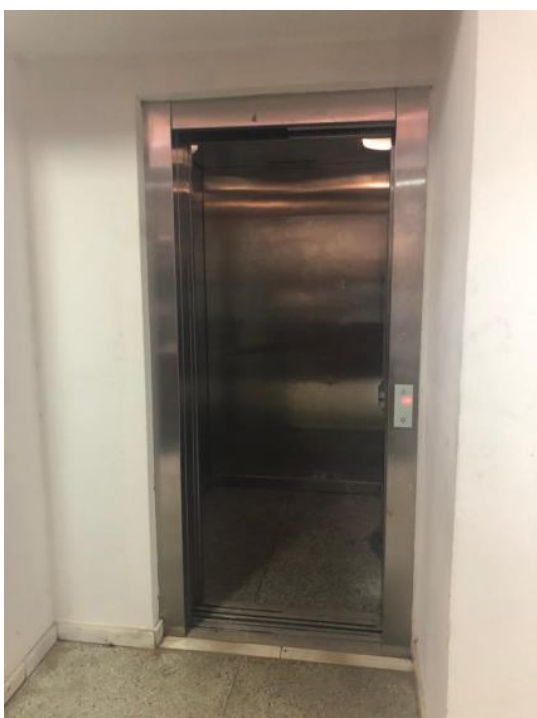
Figura 14: Elevador Bloco 5 (2020)

Existe um elevador no Bloco 1 e outro no Bloco 5, ambos não são adaptados para a manobra de cadeiras de roda, pois não possuem as dimensões mínimas, segundo Campos e Gomes (2020). O elevador do bloco 5 apresentado nas Figuras 14 e 15 permanece sem alterações desde 2020.

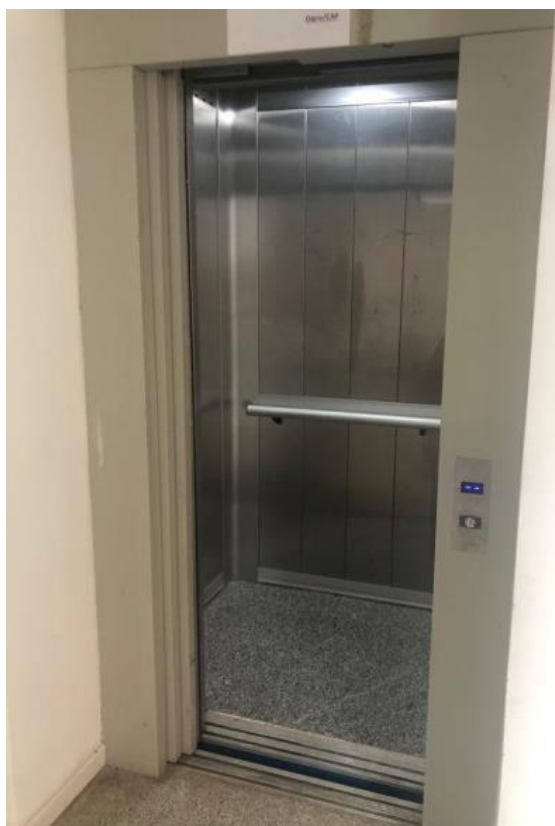
Figura 16: Elevador Bloco 1 (2020)

Já o elevador do bloco 1 em 2020 estava em pleno funcionamento, porém em 2023 foi constatado que o mesmo não está em funcionando, encontra-se interditado, desligado e sem condições de uso, como pode ser observado nas Figuras 16 e 17.
