**UNIVERSIDADE FEDERAL DE SÃO JOÃO DEL-REI  
COORDENADORIA DO CURSO DE GEOGRAFIA**

**Disponibilidade e qualidade de recursos tróficos basais como indicadores de  
sucesso da restauração de riachos**

Trabalho de conclusão de curso  
apresentado como requisito parcial  
para a obtenção do título de Bacharel  
em Geografia pela Universidade  
Federal de São João del-Rei (UFSJ).

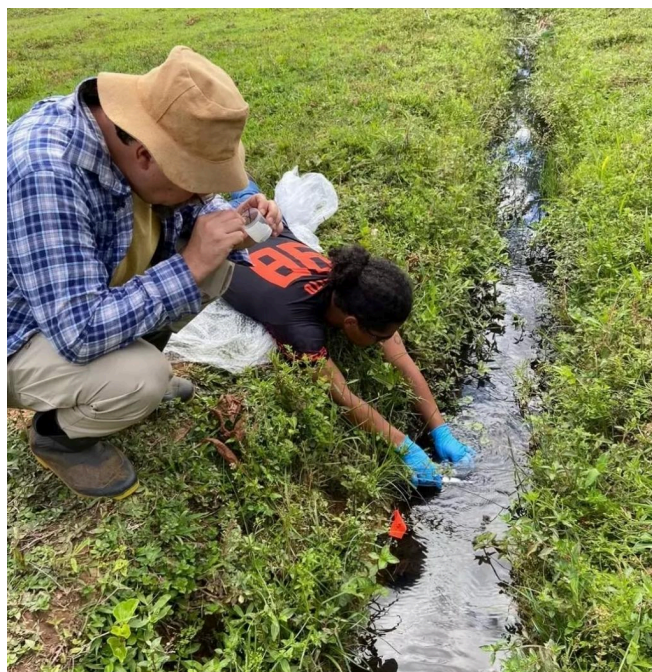
**Fig. 3.** Coleta de amostras no riacho impactado, Tiradentes - MG,

Para realizar o estudo, foram feitas coletas de campo em trechos de riachos com comprimentos entre 25 e 120 metros, dependendo da hidrodinâmica de cada riacho, de forma a garantir condições adequadas para os demais experimentos do projeto. Os riachos foram classificados em três categorias: restaurado, natural (controle positivo, C+) e impactado (controle negativo, C-), todos localizados no estado de Minas Gerais. Esses trechos/riachos foram alvos de diversas amostragens e experimentos complementares no projeto RESTOLINK, no qual este trabalho está inserido.

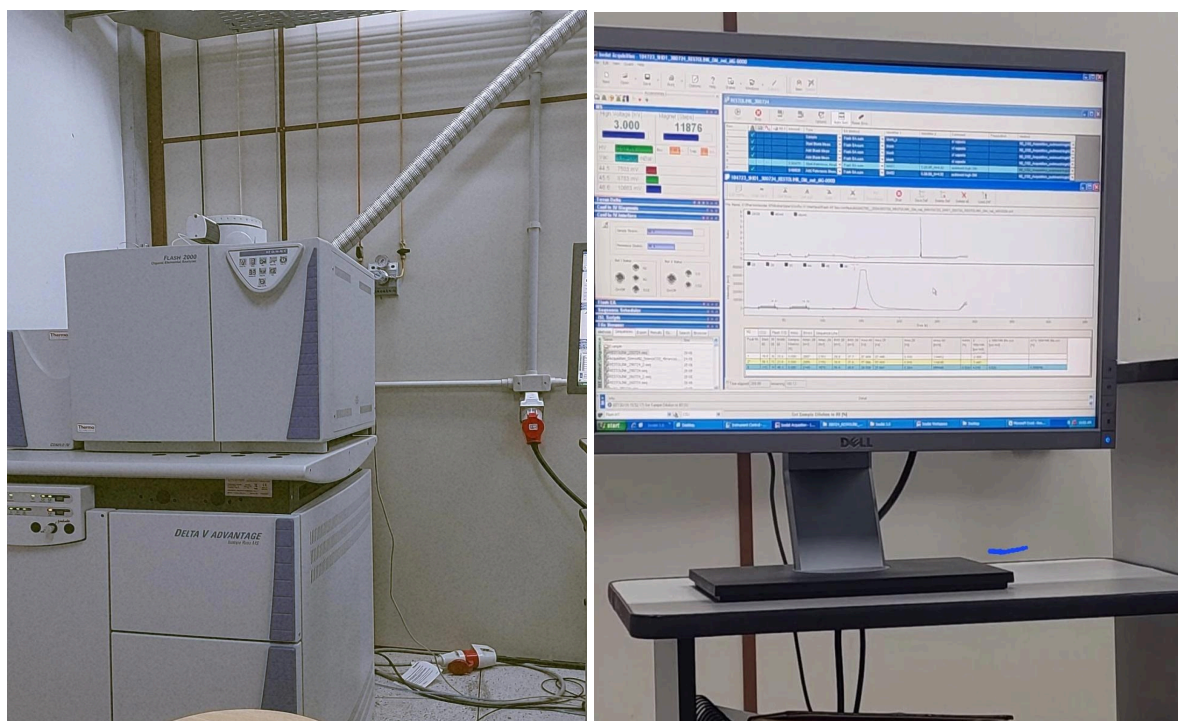
**Fig. 5.** Flash HT Plus, 5 Advantage, Thermo Scientific, Alemanha, foi utilizado para análises de espectrometria de razões isotópicas (IRMS) de C e N. Acervo pessoal autor, 2024.

Em laboratório, as amostras obtidas de recursos tróficos basais foram secas por cerca de 24 horas em uma estufa a 60 °C. Logo em seguida, elas foram pesadas para determinar a massa seca para poder relacionar essa medida e as subseqüentes medições de carbono orgânico e nitrogênio com a área de leito de riacho amostrada. Foram retiradas subamostras para serem trituradas, e, dependendo do material, entre 1 a 3 mg foram encapsuladas em cápsulas de estanho e pesadas em balança de precisão (AUW-D, Shimadzu, Japão), sendo submetidas à análise elementar para determinação das concentrações de carbono (C) orgânico e nitrogênio (N). Também foram realizadas análises de espectrometria de razões isotópicas (IRMS) de C e N, utilizando um sistema de oxidação catalítica em altas temperaturas (Flash HT Plus, 5 Advantage, Thermo Scientific, Alemanha). Todas as análises utilizadas neste estudo foram feitas no laboratório de Limnologia Aplicada, vinculado ao Departamento de Geociências da Universidade Federal de São João del-Rei (UFSJ).

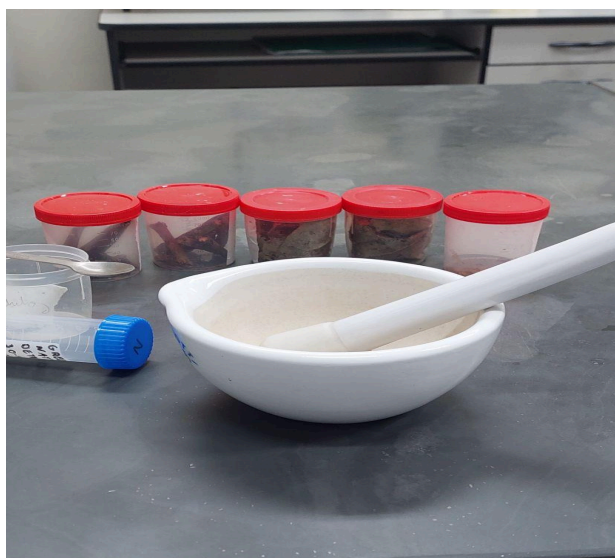
**Fig. 6.** Parte do processo de maceração, antes de utilizar a balança de precisão. Acervo pessoal autor, 2024.

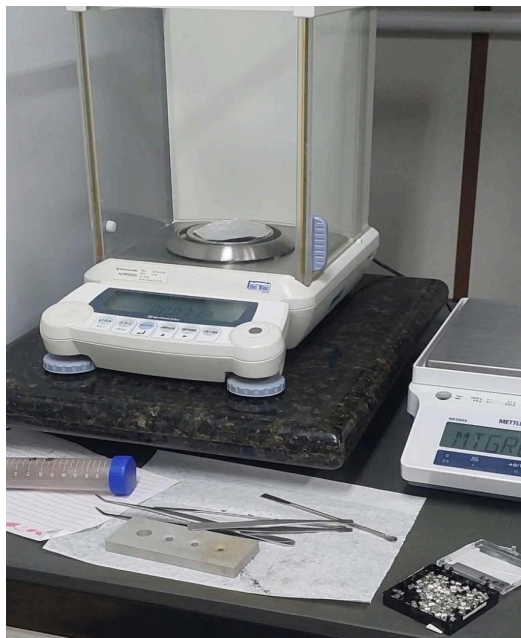
**Fig. 7.** Balança de precisão (AUW-D, Shimadzu, Japão), utilizada para pesar as amostras de tróficos basais. Acervo pessoal autor, 2024.
