ENTRE TANTAS TRILHAS, O “VALE DAS FORMAS”: UMA ANÁLISE  
CONSERVATIVA DE UMA TRILHA GEOECOTURÍSTICA NA SERRA DO LENHEIRO,  
SÃO JOÃO DEL-REI, MG

Autor: Victor Gabriel de Oliveira Cândido

Trabalho de Conclusão de Curso apresentado à  
Coordenadoria do Curso de Geografia da  
Universidade Federal de São João del-Rei, como  
requisito parcial para obtenção do título de  
Bacharel em Geografia

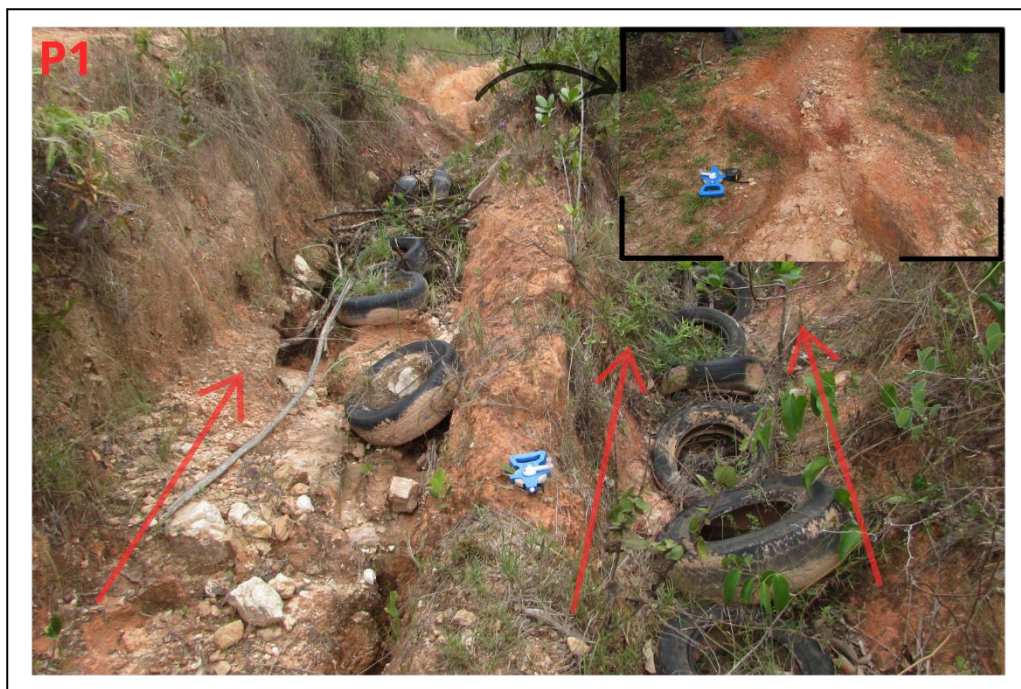
Além disso, observou-se que o PC 1 (Fig. 6) foi o ponto com maior dispersão de caminhos, totalizando quatro trilhas paralelas, enquanto a maioria dos PCs manteve apenas um caminho, refletindo um menor grau de dispersão de fluxos e, conseqüentemente, menor impacto ambiental associado.

Figura 6. PC 1 com quatro caminhos distintos. Acervo pessoal, 2023.

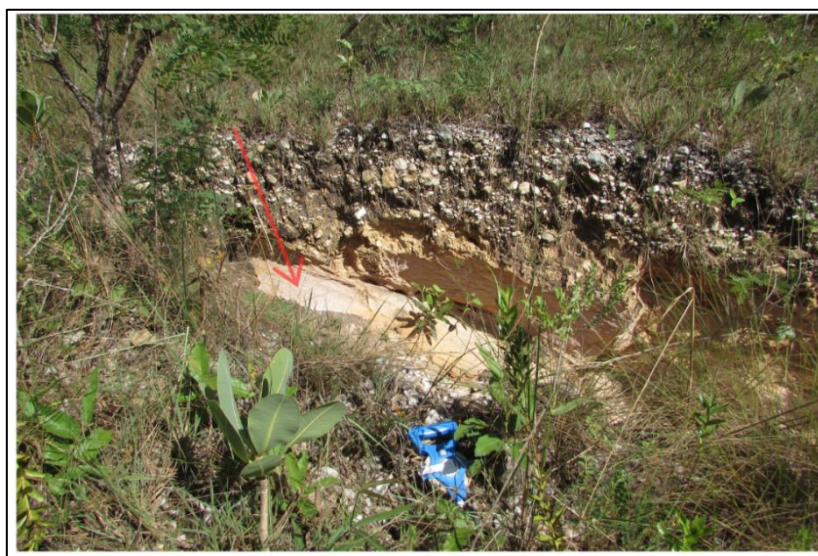
Muitos pontos apresentaram dois ou mais trechos em uso nos leitos da trilha (Anexo I). No ponto 29 (Fig. 7) o antigo leito da trilha paralelo se transformou em um canal de escoamento pluvial efêmero.

Figura 7. Representação do ponto 29, onde o antigo leito paralelo da trilha foi transformado em um canal efêmero de escoamento pluvial, evidenciando o impacto das mudanças no uso dos leitos ao longo do tempo. Acervo pessoal, 2023

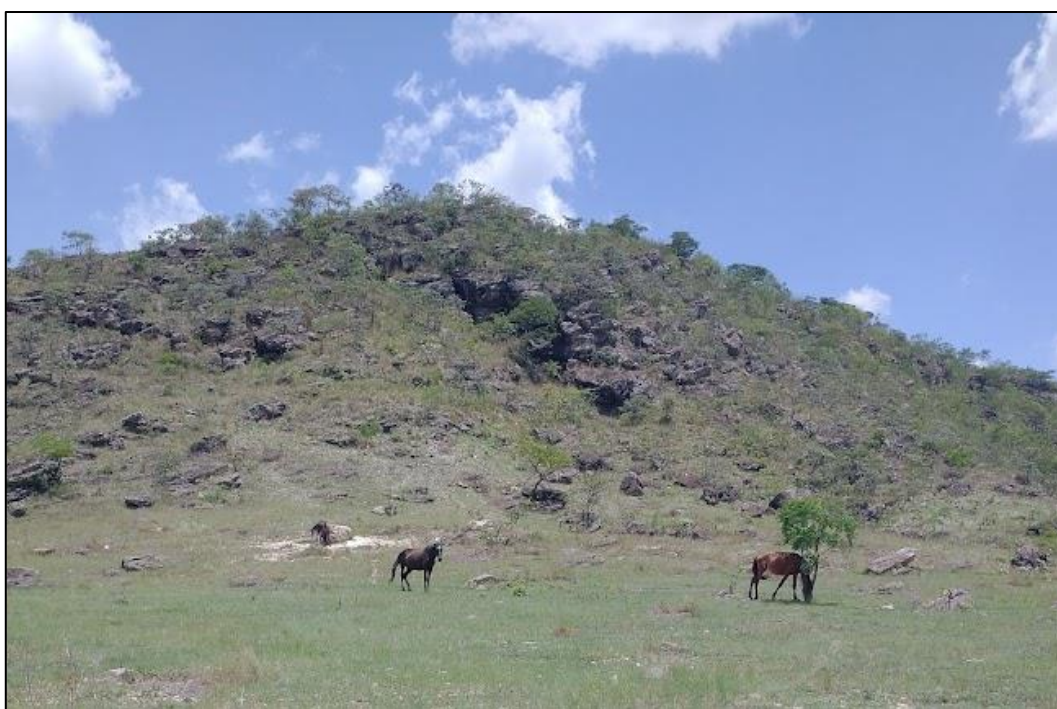
Figura 8. Presença de equinos, associados ao pastoreio na área. Acervo pessoal, 2023.

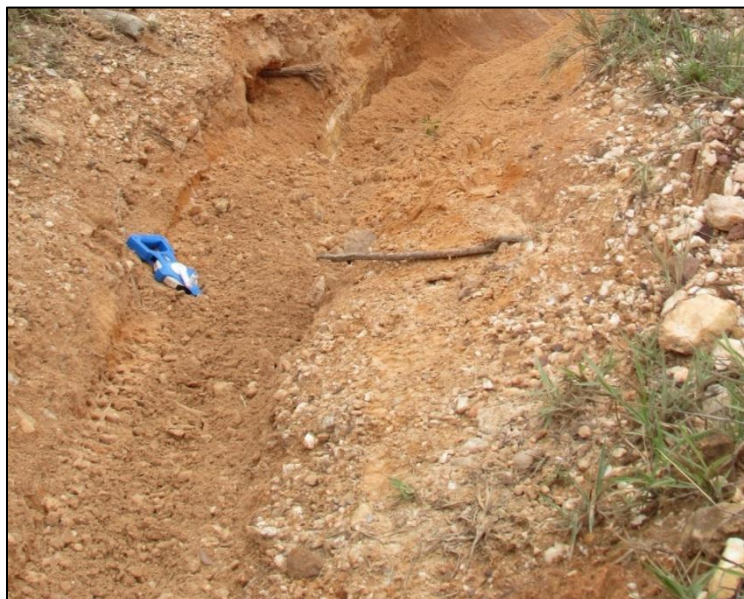
Constatou-se que no ponto 23 a presença de erosão é extremamente severa, com focos erosivos provavelmente originados pelo escoamento superficial, agravado pela declividade do terreno e por ações antrópicas, sendo possível identificar marcas de pneus de veículos *off-road*, além de rastros de gado e equinos, associados ao pastoreio na área (Fig. 8 e 9). A relação entre o solo e o aumento do processo erosivo é evidente, uma vez que a combinação da declividade do terreno e da composição do solo desempenha um papel fundamental na dinâmica do escoamento superficial, acelerando sua intensidade e, conseqüentemente, amplificando os danos causados. Quando as atividades humanas ocasionam erosão e degradação do solo, as repercussões para os sistemas biológicos e sociais podem ser prejudiciais. Quando esses impactos ocorrem em áreas abertas de acesso público, como trilhas turísticas, tornam-se propulsores da disseminação de focos erosivos, comprometendo tanto a qualidade ambiental quanto a experiência sensorial dos turistas durante seu percurso. (Figueiredo et al., 2021 apud Leão, 2023).

Figura 9. Erosão muito severa no ponto 23, com marcas de pneus de veículos *off-road* e rastros de gado e equinos. Acervo pessoal, 2023.

Por sua vez, o Ponto 23 destacou-se por uma erosão muito severa (Fig. 16), acompanhada pela presença de degraus e desbarrancamento, com pedregosidade em nível avançado, totalizando assim quatro problemas evidentes. De maneira similar, o Ponto 24 também exige atenção significativa, apresentando duas bifurcações com erosão em estado severo, que exibem expressivas LT (590 cm), LDT (245 cm), SN (220 cm). Adicionalmente, um ponto intermediário entre os pontos 24 e 25 merece destaque por apresentar caminho estreito, severamente erodido, dificultando o prosseguimento do caminhante. Ainda localizado no

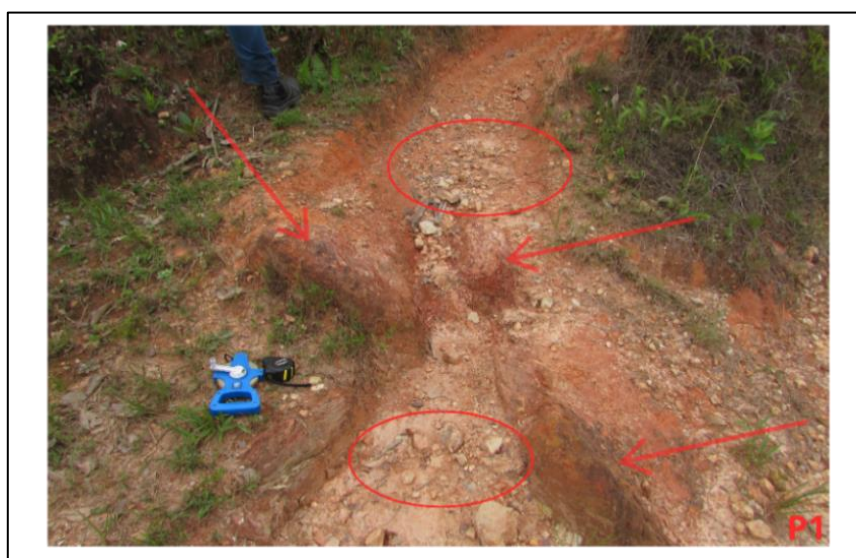
Foram identificados desbarrancamentos, acompanhados de taludes, possivelmente provocados pelo trânsito de motocicletas *off-road* e/ou bicicletas no PC 1 e no PC 7 (Fig. 10 e 11). Em adição, observou-se a formação de degraus em alguns trechos ao longo da trilha, evidenciando o impacto do uso contínuo sobre a topografia. (Fig. 12).

Figura 10. Desbarrancamentos, com presença de taludes e pedregosidade no PC 1. Acervo pessoal, 2023.

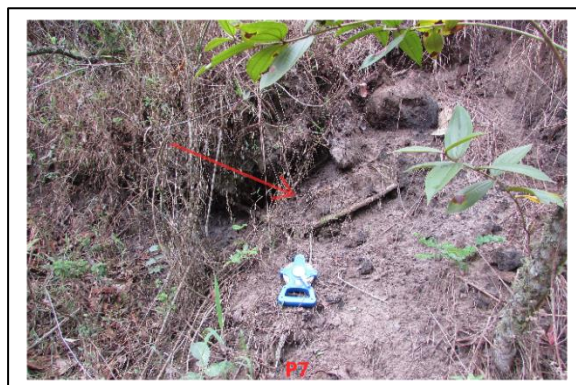
Figura 11. Desbarrancamento no PC 7. Acervo pessoal, 2023.

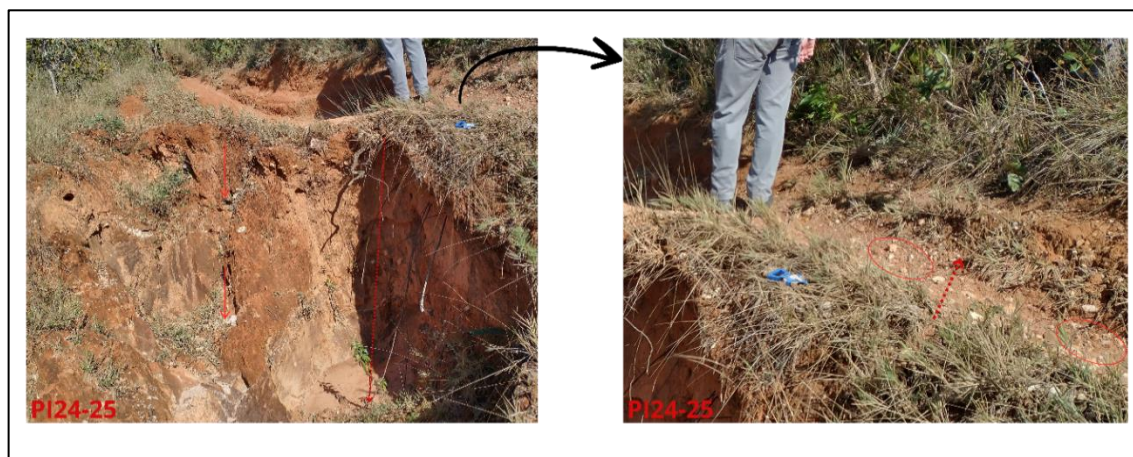
Parque Ecológico Municipal Serra do Lenheiro (PEMSL), esse segmento evidencia o descaso e a irresponsabilidade municipal (Fig. 17).

Figura 17. Ponto intermediário entre os pontos 24 e 25, com caminho estreito severamente erodido. Acervo pessoal, 2024..

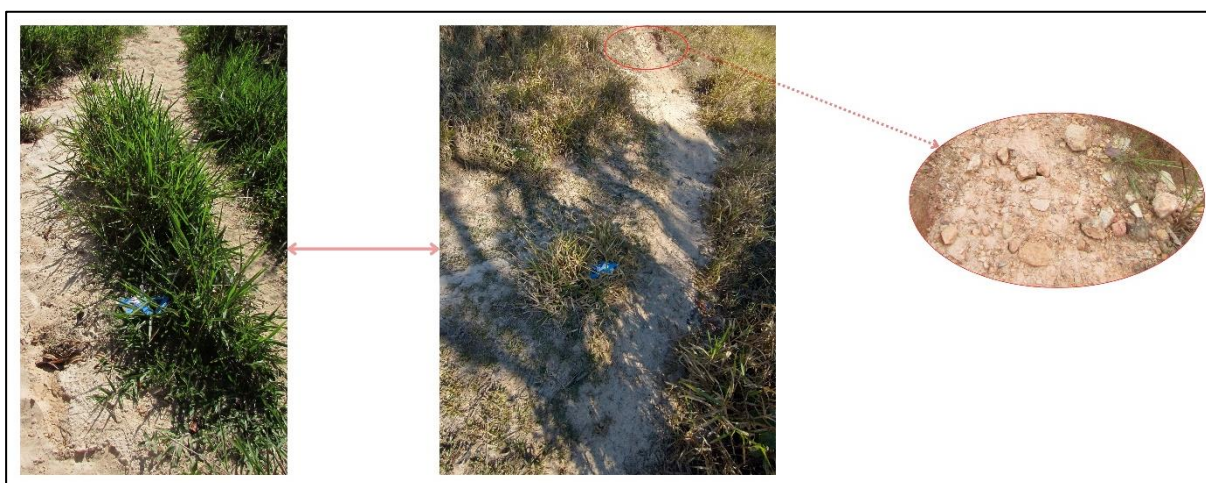
Já o Ponto 27 apresentou uma notável discrepância entre as condições observadas em duas inspeções realizadas em diferentes períodos do ano. Na primeira inspeção, ocorrida em outubro de 2023, esse segmento da trilha apresentava bom estado de conservação, sem maiores ocorrências significativas. No entanto, a situação mudou substancialmente na segunda inspeção (Fig. 19), realizada em maio de 2024, provavelmente devido ao aumento da pluviosidade durante a estação do verão, encontrando-se um nível de pedregosidade avançado com grande quantidade de cascalho e calhaus nesse segmento.

Figura 19. Análise comparativa de duas inspeções que demonstraram variabilidade no PC 27. Acervo pessoal, 2024.

Isso ocorre devido ao fluxo de enxurradas, que transportam os sedimentos de menor granulometria, promovendo uma acumulação residual de sedimentos de maior granulometria, manifestada pelo acúmulo de sedimentos das frações grosseiras, como cascalhos e calhaus, verificados na segunda inspeção. Assim, a atuação da enxurrada, canalizada pelo leito da trilha, combinada com as altas taxas de LT (470 cm), LDT (210 cm), SN (159 cm) e a existência de dois leitos de trilha no local, contribuem para a acumulação de material rochoso de maior granulometria. Esse acúmulo pode dificultar a caminhada e representar um risco para os visitantes da trilha, pois a abundância de cascalhos e calhaus pode aumentar o risco de tropeços e quedas, exigindo cautela ao percorrer essa parte do trajeto, colocando em risco a integridade física do caminhante.

Percebeu-se que muitos trechos têm uma declividade acentuada e solos pouco coesos, os quais tendem a receber mais sedimentos, semelhantes ao Ponto 27, que apresentou o maior acúmulo de sedimentos, devido ao processo de transporte à jusante. Durante os trabalhos de campo, foram observados vários pontos com degradação ambiental avançada, manifestada pela erosão concentrada no leito da trilha, os *knick points*, demonstrando o avanço e intensidade da erosão concentrada superficial e subsuperficial (Barbosa et al. 2015). Ainda foi observado que o incômodo de manter ambos os pés paralelos fixos na trilha leva o caminhante a construir novas rotas e bifurcações.

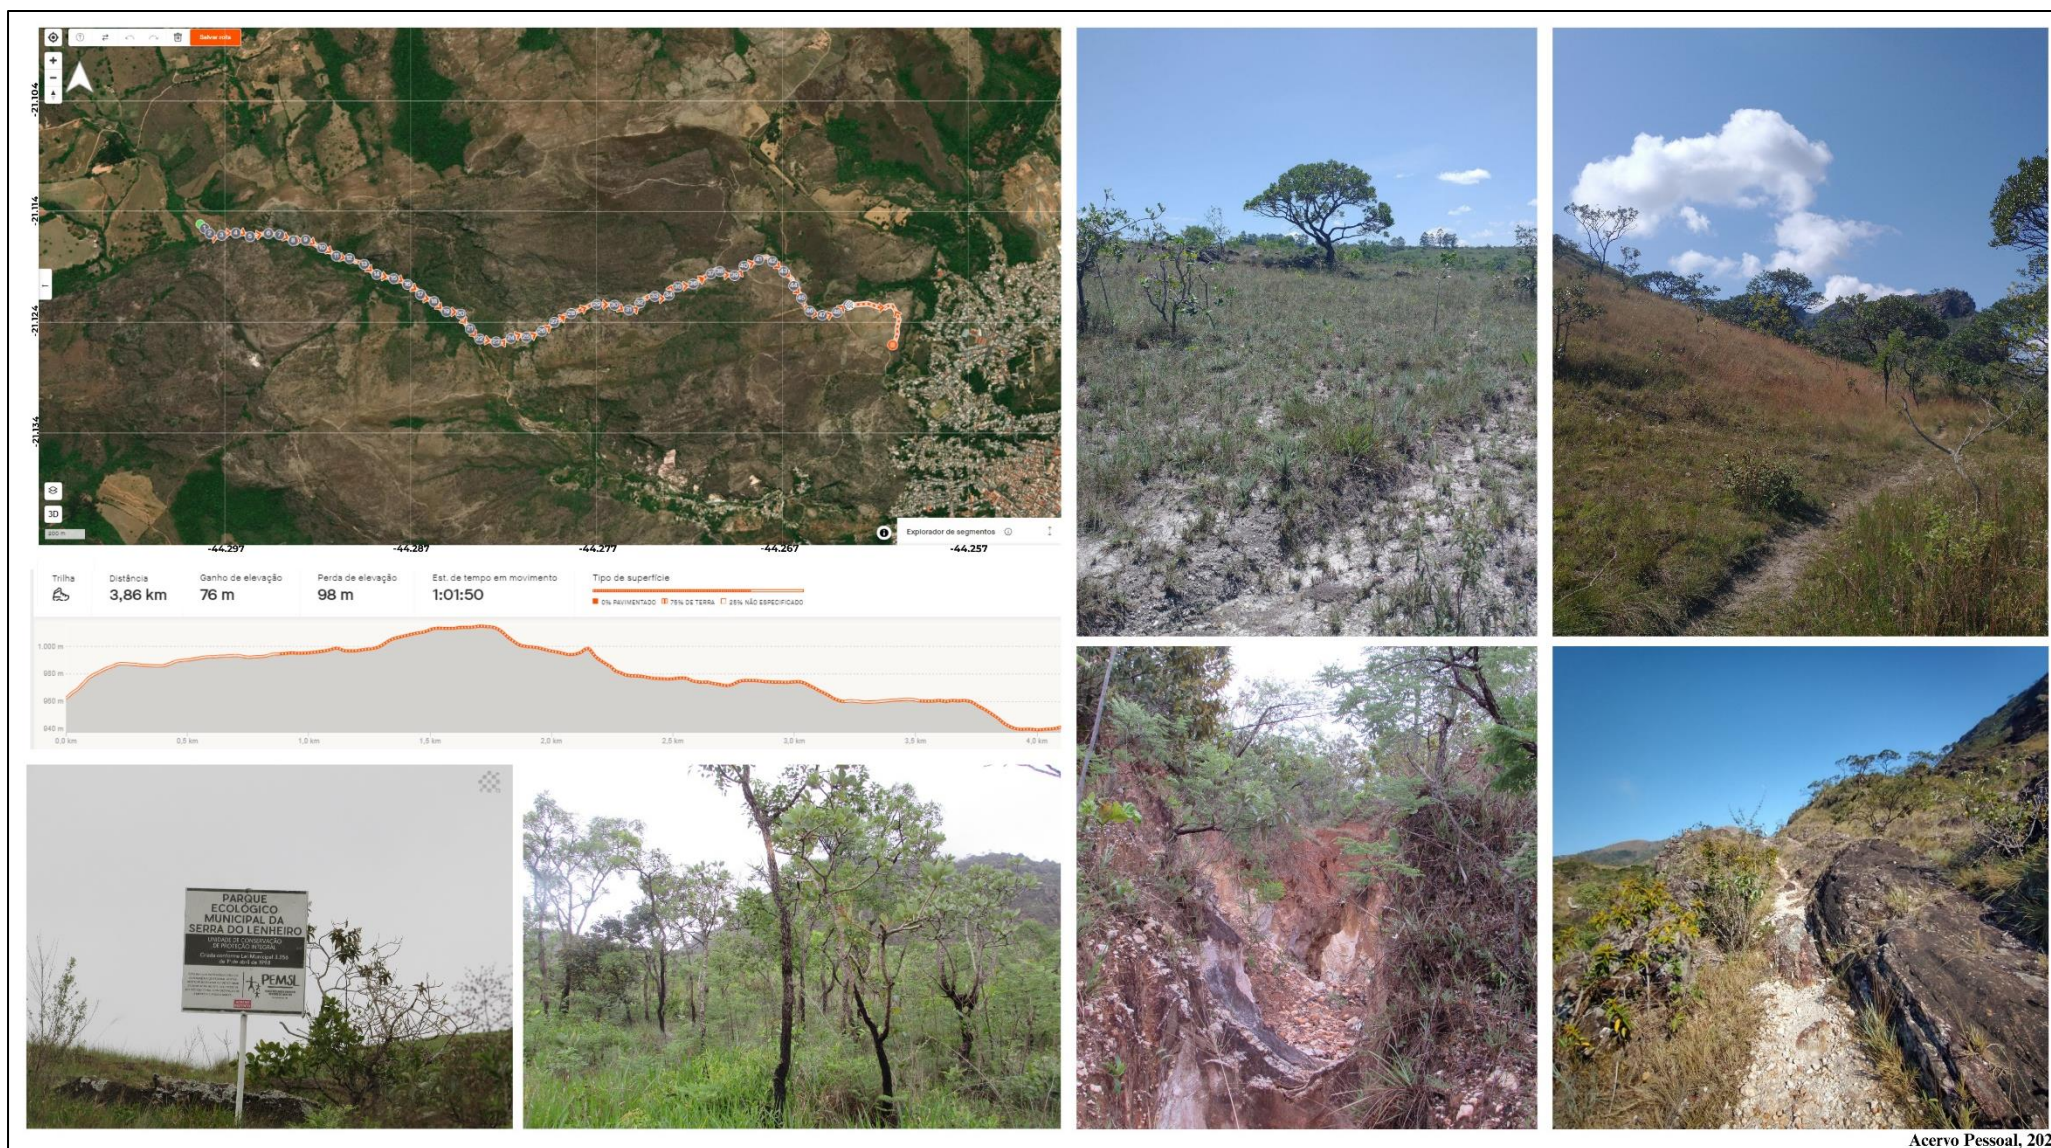
Figura 21. Mosaico com identificação de áreas prioritárias ao Turismo de Natureza. Acervo pessoal, 2024.

Assim, este estudo após compreender onde os principais pontos de degradação ambiental se localizam nessa trilha, buscou identificar pontos e áreas prioritárias (Fig. 21 e 22) que apresentam condições favoráveis para a proposição rumo ao estabelecimento de um itinerário geoturístico sustentável que integre a valorização do Turismo de Natureza e da geodiversidade, respeite os limites ecológicos e promova o patrimônio cultural associado, compondo um mosaico natural típico, integrado à história da ocupação local e regional, temática estudada por Barbosa (2019), proporcionando aos visitantes e aos turistas, conforme descrito por Figueiredo et al. (2024), momentos de contemplação, de imersão na cultura e na história do Estado de Minas Gerais.
