**VOÇOROCA DA CIDADE DE SANTA CRUZ DE MINAS: UM
ESTUDO SOBRE A AÇÃO DO HOMEM NO AMBIENTE.**

Monografia apresentada para obtenção do título de Bacharel, na disciplina Trabalho de Conclusão de Curso II, do Curso de Bacharel de Geografia da UFSJ. Professor orientador: Dr. Múcio do Amaral Figueiredo

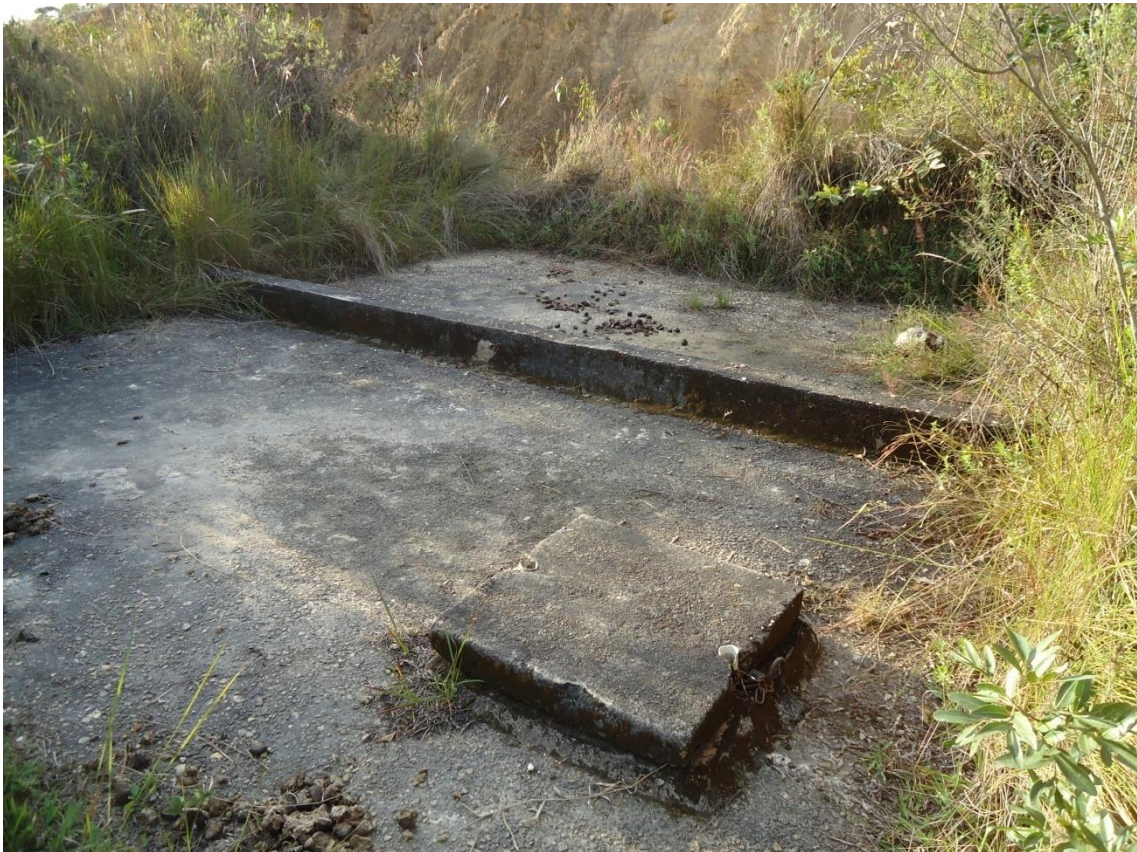
o processo de voçorocamento ocasionado pela ação antrópica. Pois, apesar de estar localizada em um local relativamente afastado do que se considera como a área central de Santa Cruz de Minas, já que por causa de sua extensão territorial a cidade não tem distinção do que vem a ser área urbana e área rural, a voçoroca de Santa Cruz de Minas não deixa de causar alguns transtornos ao município, como por exemplo: assoreamento do Rio das Mortes em razão da perda de sedimentos que são transportados para a calha do rio, causando enchentes nos bairros Rosa Mística e Porto Real e o risco de perda do reservatório de água (figura 4) responsável pelo abastecimento do município e que se encontra na área da voçoroca bem próximo a uma de suas bordas.

Figura 4- Reservatório de água que abastece o Município de Santa Cruz de Minas.
Fonte: João Pedro do Carmo Nascimento

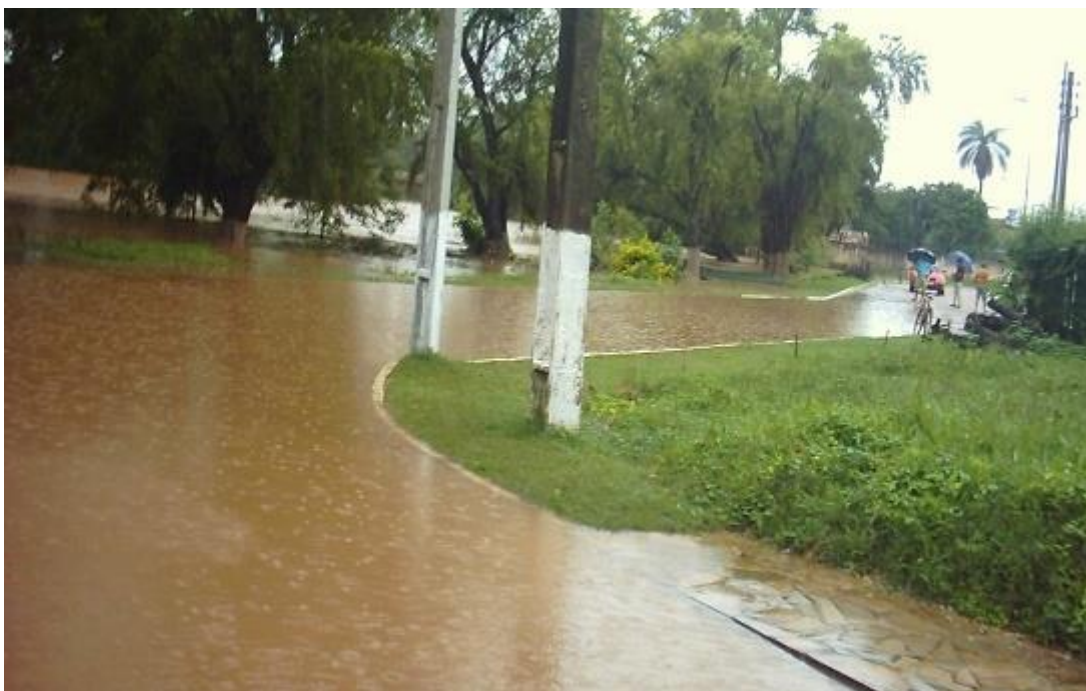
Além disso, a voçoroca influencia em um dos problemas urbanos que a afeta a cidade, que são as periódicas enchentes (Figura 5) provenientes das cheias do Rio das Mortes, o que pode ser explicado por vários motivos, dentre eles, o aumento de moradias próximo à cabeceira do rio, e principalmente pelo assoreamento da calha do rio e do excesso de aterros realizados próximos às suas margens e na área da voçoroca.

Figura 5: Enchente no Rio das Mortes em Dezembro de 2008.
Fonte: Alexandre da Silva Nascimento

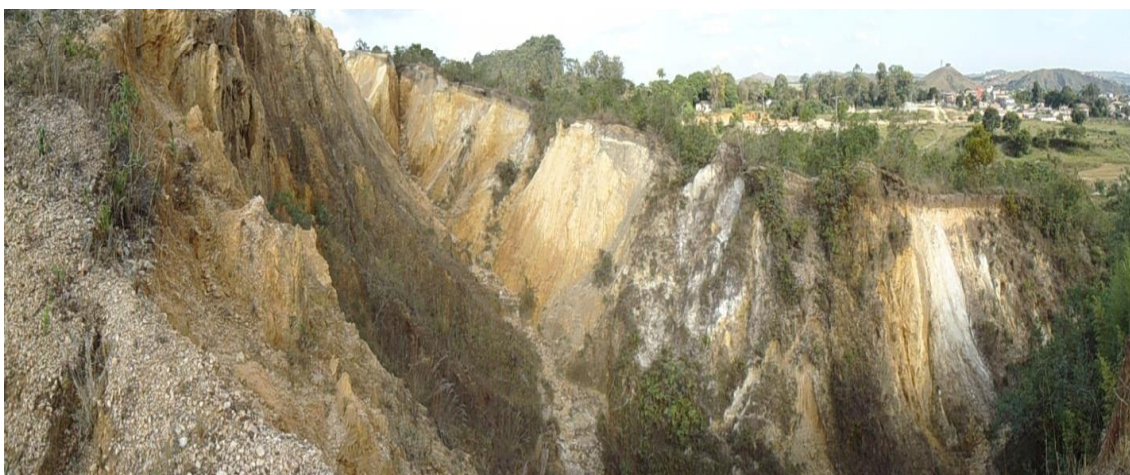
A respeito de suas dimensões, a voçoroca possui a cabeceira mais larga do que a jusante. Sua borda mede 344 metros, tendo na alta voçoroca 25,40 metros e na média voçoroca 20,50 metros. Sua profundidade varia de 2,10 a 5,80 metros. A vegetação em seu entorno é formada por árvores de médio porte, áreas de pastagem e solo exposto (Figura 7).

Figura 7- Panorama geral da voçoroca estudada.
foto: João Pedro do Carmo Nascimento

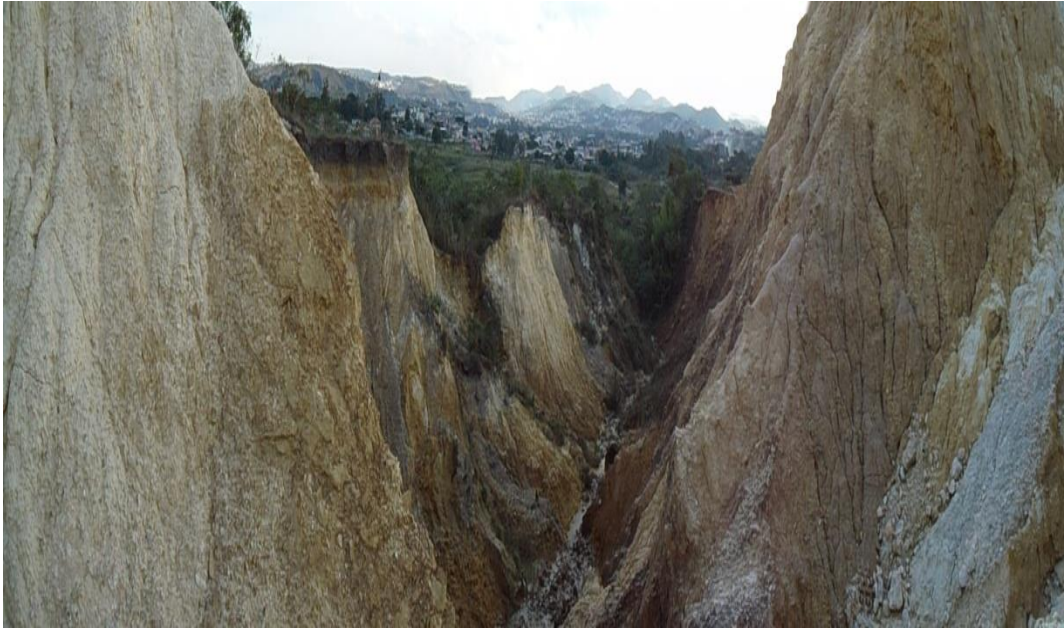
Seu eixo de escoamento de sedimentos possui aproximadamente 144 metros. Neste ponto se observa o afloramento de água, o que demonstra que a voçoroca já atingiu o lençol freático. Para FRANCISCO, NUNES, TOMMASELLI, apud, ROSSATO, 2003 às voçorocas, pode-se destacar que são feições erosivas geradas pelo aprofundamento de ravinas ou pela ação do escoamento subsuperficial, originando o fenômeno de piping, e com o aprofundamento de seus canais, as voçorocas atingem o freático. Tal situação contribui para o solapamento dos taludes, como acontece na voçoroca de Santa Cruz de Minas, conforme a figura 8.

Figura 8- Aspecto da linearidade da feição erosiva.
foto: João Pedro do Carmo Nascimento

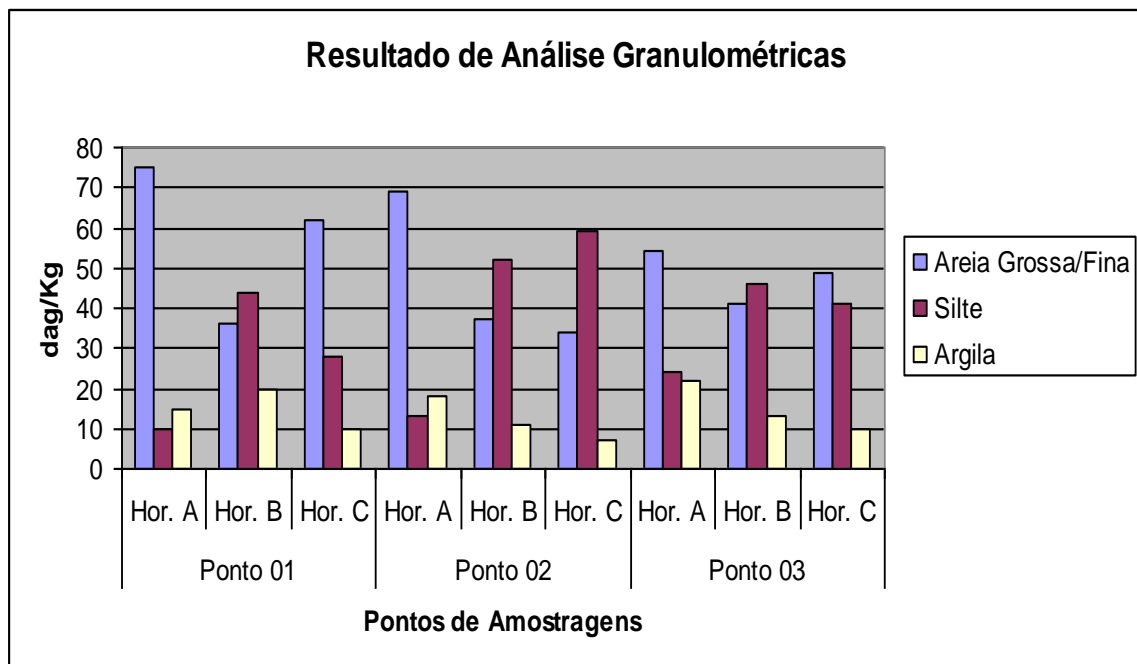
Com as análises realizadas em laboratório, pode-se perceber que a cobertura pedológica dos taludes da voçoroca apresenta forte predominância da fração areia, que caracteriza uma elevada permeabilidade de água, como consequência dos dutos de piping.

Gráfico 1_ Gráfico demonstrando o resultado de análise granulométrica

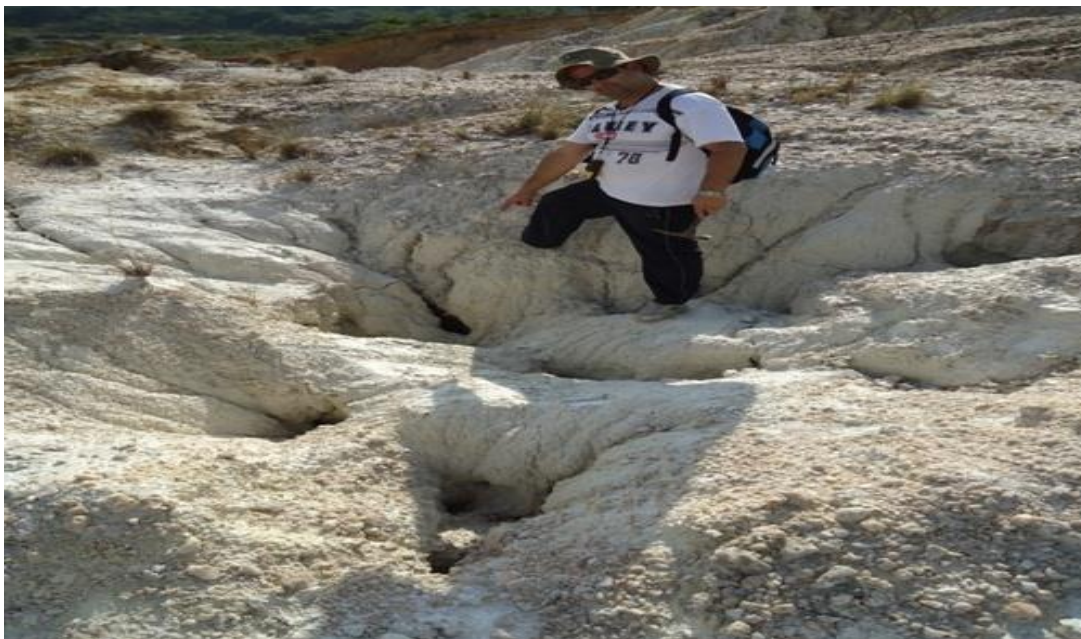
Os dutos [...] se formam a partir do carregamento de pequenos grãos do solo, partículas de argila e outros colóides [...] O transporte desse material se faz através do transporte de sólidos e de componentes dissolvidos em rotas preferenciais, o que lhes confere tanto a atuação de forças físicas, quanto químicas. (AUGUSTIN, ARANHA, 2006).

Figura 9- Aspecto geral da ocorrência de piping no saprolito da área da voçoroca de Santa Cruz
foto: João Pedro do Carmo Nascimento

Devido a essa taxa de permeabilidade alta, no entorno da voçoroca existe grande encaixe de linhas de drenagem, o que propicia várias áreas de desmoronamento. Observa-se também a presença de trincas de diversos tamanhos.

Como possibilidade, de num futuro próximo, ser utilizado como tentativa de conter a evolução da voçoroca Santa Cruz, vou citar parte do trabalho, os recursos e técnicas utilizados por MACEDO et al (1998) em um trabalho de estabilização de uma voçoroca utilizando a mais simples técnica que é a de revegetação em uma voçoroca nas imediações da cidade de Prados- MG.
