Universidade Federal  
de São João del-Rei

**TESTANDO O SUCESSO DA RESTAURAÇÃO HIDROMORFOLÓGICA  
SOBRE A MORFOMETRIA E HIDRODINÂMICA DE RIACHOS**

Trabalho apresentado como requisito  
parcial para a Conclusão do Curso de  
**Bacharel em Geografia** da Universidade  
Federal de São João del-Rei.

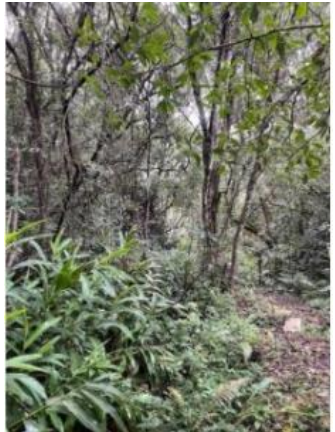
| Riacho | Localização geográfica | Caracterização | Imagem do local |
|---|---|---|---|
| Cuiabás<br>“restaurado” | 21° 06' 22.62"S<br><br>44°09'46.91"W | Riacho que anteriormente atravessava uma área de pastagem e possuía escassa vegetação ripária. Atualmente, está situado em uma área de preservação ambiental de um condomínio residencial, com a mata ciliar em processo de recuperação há aproximadamente 20 anos. No entanto, há uma "trilha ecológica" no entorno imediato do riacho. O substrato é predominantemente formado por areia fina e raízes da vegetação ripária, sendo coberto por folhas e detritos | |

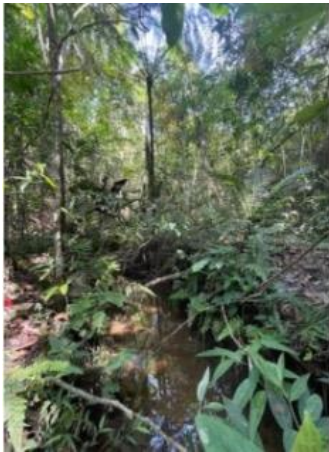
| Correias<br>"controle<br>positivo" | 20° 59' 19.55"S<br><br>44°10'44.80"W | Vegetação preservada com mata ciliar densa, curso d'água meândrico com significativa variação de largura, substrato natural e diversificado, incluindo areia, silte, argila, detritos finos, raízes, folhas (cobertura dominante) e galhos. Situado na reserva legal de uma fazenda. | |

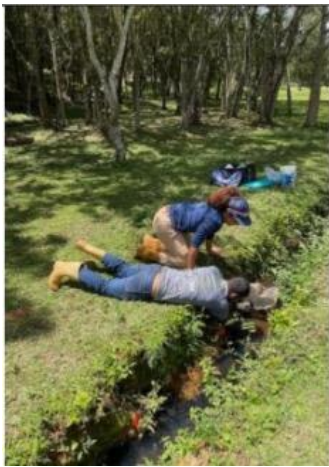
| Pacu<br>"controle<br>negativo" | 21° 06' 30.34"S<br><br>44°10'47.13"W | Riacho em área de pastagem, sem vegetação ripária. Curso d'água canalizado, apresentando sequências de erosão nas margens e no leito. Substrato predominantemente mineral, composto por areia, silte e argila, com acúmulo de detritos e crescimento de gramíneas em algumas áreas. | |
