**UNIVERSIDADE FEDERAL DE SÃO JOÃO DEL-REI  
CAMPUS TANCREDO DE ALMEIDA NEVES**

**MOVIMENTAÇÃO DE MASSA E O MONITORAMENTO TEMPORAL  
DA EXPANSÃO URBANA E SUAS IMPLICAÇÕES AO RISCO  
GEOMORFOLÓGICO DO MUNICÍPIO DE CARAGUATATUBA (SP)**

**Novembro/2019**

Trabalho de Conclusão de Curso apresentado à Coordenadoria do Curso de Geografia da Universidade Federal de São João del-Rei, como requisito parcial para a obtenção do grau de Bacharel em Geografia.

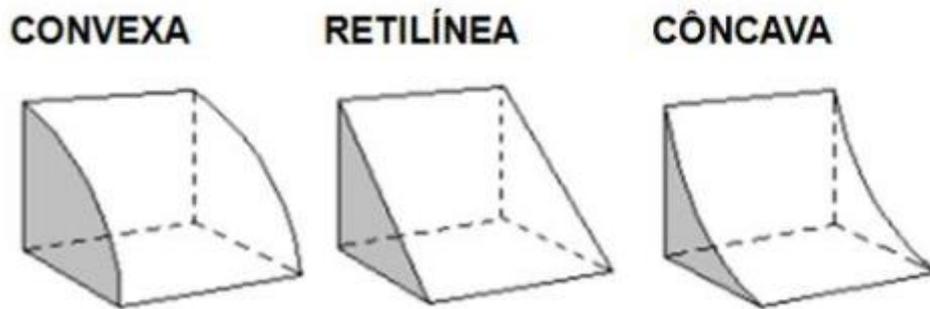
**Figura 01: Tipos de vertente.**

As vertentes são superfícies em que atuam os processos morfogenéticos da paisagem, sendo classificadas, por Christofolletti (1980), como uma superfície inclinada e não horizontal, podendo ser subaéreas ou submarinas, além de delas serem classificadas como endogenéticas ou exogenéticas, variando de tipos entre convexa, retilínea e côncava (figura 01). Vertentes endogenéticas são aquelas que se formam a partir do movimento do interior da Terra, como por exemplo, o vulcanismo, orogênese e epirogênese, estes processos modifica a vertente em sua altimetria e até mesmo formando outra vertente. Por outro lado, as vertentes exogenéticas são formadas por processos que ocorrem na própria superfície terrestre, sendo controlados por fatores externos, estes fatores podem ser incluídos as meteorização, movimentos de massa, ablação, transporte e deposição, eles tendem a reduzir, nivelando a paisagem ao nível do mar, ou seja, há um desgaste naturalmente na superfície. A acumulação desses processos de nivelamento é chamada gradação, que rebaixa áreas pela degradação e o entulhamento para outras áreas que as chamamos de agradação.

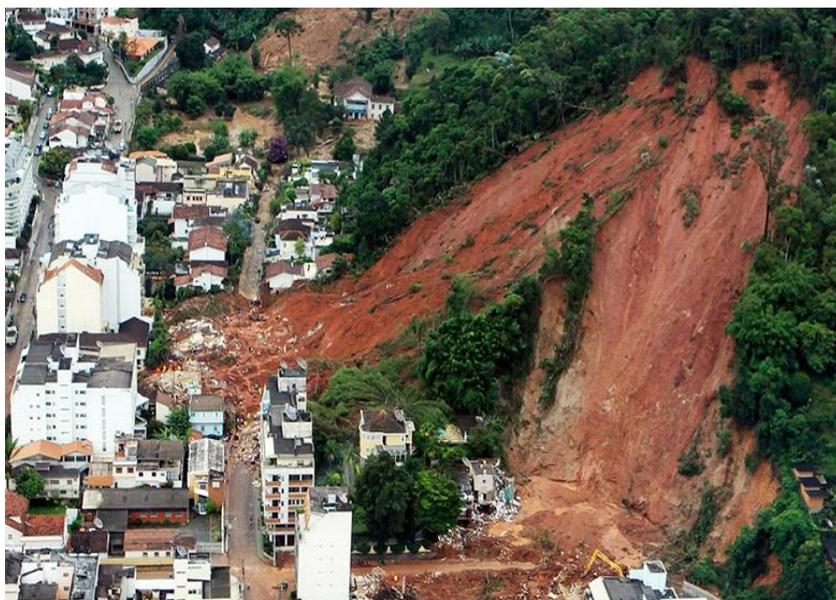
Figura 02: O deslizamento da encosta.

De acordo com Tominaga (2009), o processo é simplório, onde a força gravitacional é mais ativa que o atrito das partículas na superfície. A primeira fase do deslocamento é em velocidade acelerada, enquanto a segunda fase faz com que o material que está sendo levado diminua a velocidade até ficar estável ou rastejar. Dentro dos movimentos de massas há algumas classificações feitas pelo Guidicini e Nieble (1984), são elas (figura 03):

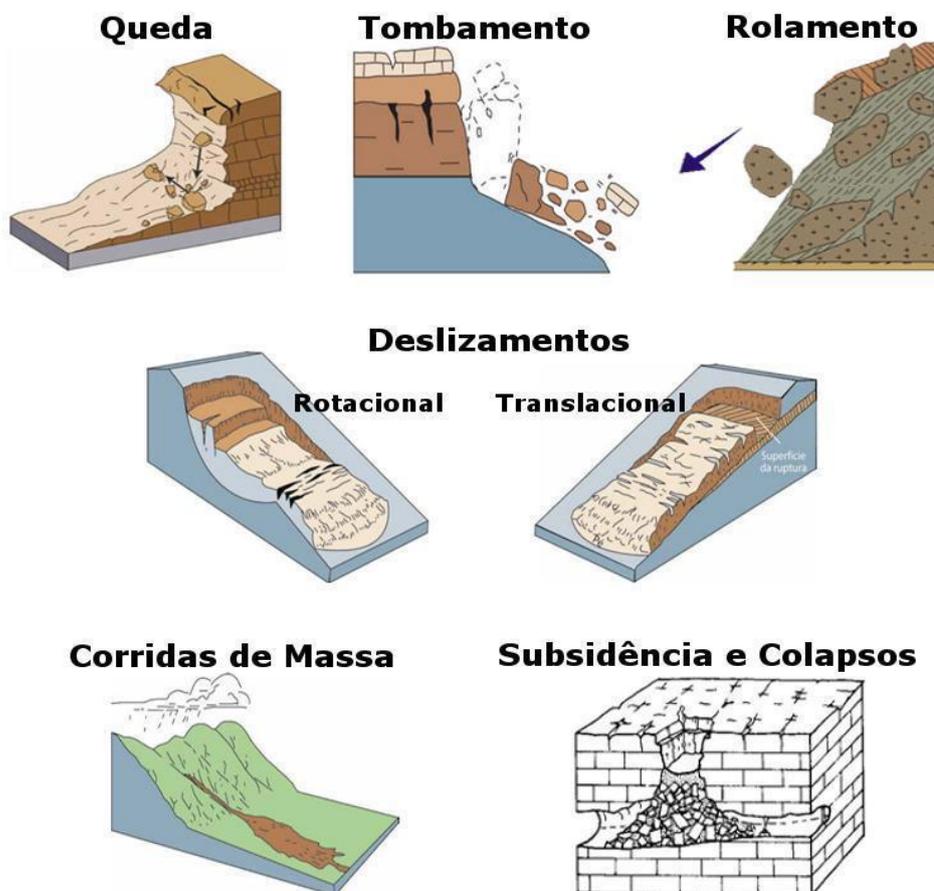
Figura 03: Tipos de deslizamentos.

- Escorregamentos rotacionais: Onde uma superfície curva ou côncava que ao separar-se do terreno deslocam-se em um movimento rotacional ou em formato cilíndrico.

- Escorregamentos translacionais: normalmente acontece quando a massa de solo ou rocha tem propriedades diferentes acentuadas, porém isto pode ocorrer em planos de solos não contínuos.

- Quedas de blocos: comum em áreas muito íngremes, os blocos de rocha caem devido a fraturas ou falhas que há nos paredões rochosos ou encostas que durante sua tensão ou alívio junto com a gravidade ocasiona quedas.

- Quedas de detritos: uma transição entre quedas de blocos e de escorregamentos, a queda de detritos são fragmentos de partes rochosas ou terrosas não consolidadas.

- Subsidiências: é o efeito do deslocamento de uma camada normalmente em plano vertical, pois há uma remoção de uma fase sólida, líquida ou gasosa. Podendo ser natural causado pela erosão das águas subterrâneas ou antrópica, causada pela exploração petrolífera.

- Escoamentos: deformações ou movimentos contínuos que não precisa de uma superfície definida. É de caráter amplo e não se define pela sua velocidade.
- Rastejos: movimentos lentos e contínuos numa vertente ocasionados pela gravidade. O rastejo não tem limites definidos de material, outra característica é que fatores como temperatura e umidade afetam a expansão do material.

- Corridas de massa: são de movimentos rápidos e com capacidade de transporte em longas distâncias, além de ser totalmente de caráter hidrodinâmico o que faz com que a rocha ou solo vire uma espécie de fluído ou viscosidade.

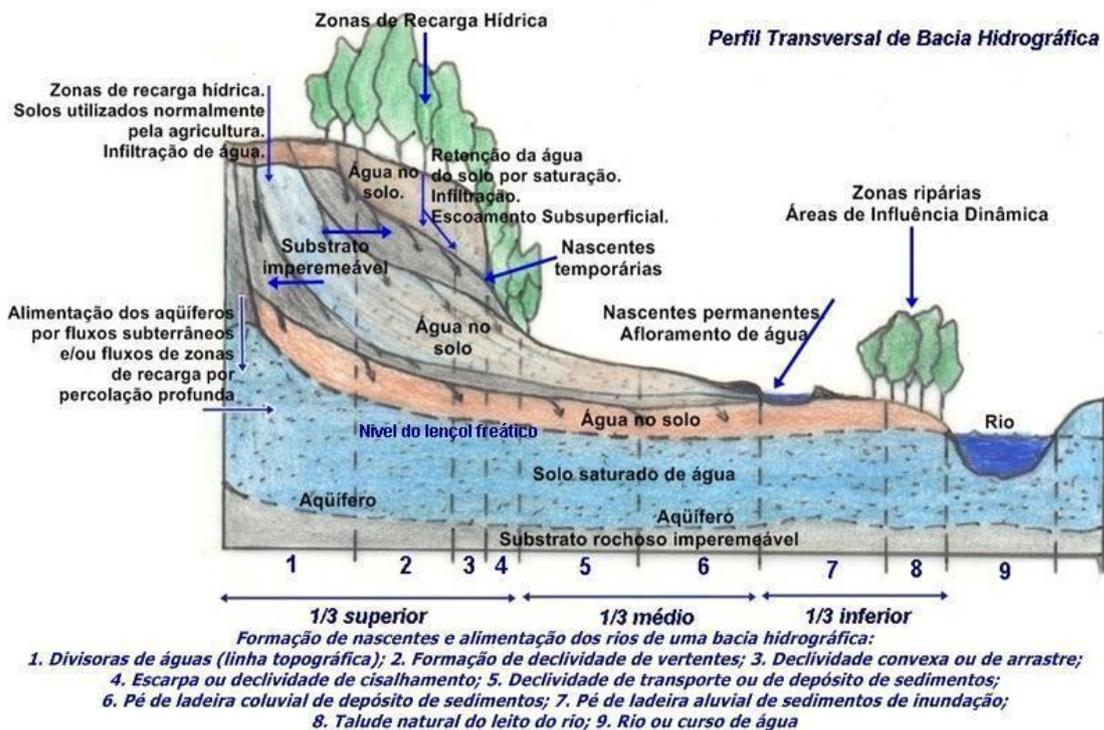
**Figura 04: Hidrologia da encosta.**

Os fluxos superficiais ou subsuperficiais indicarão os mecanismos de erosão e deposição que irão interferir nas relações dos organismos vivos e dos elementos não vivos daquele respectivo lugar, bem como até a ocupação do solo. Sendo assim, qualquer alteração destes fatores, poderá interferir na dinâmica do espaço temporal hidrológicos das encostas.

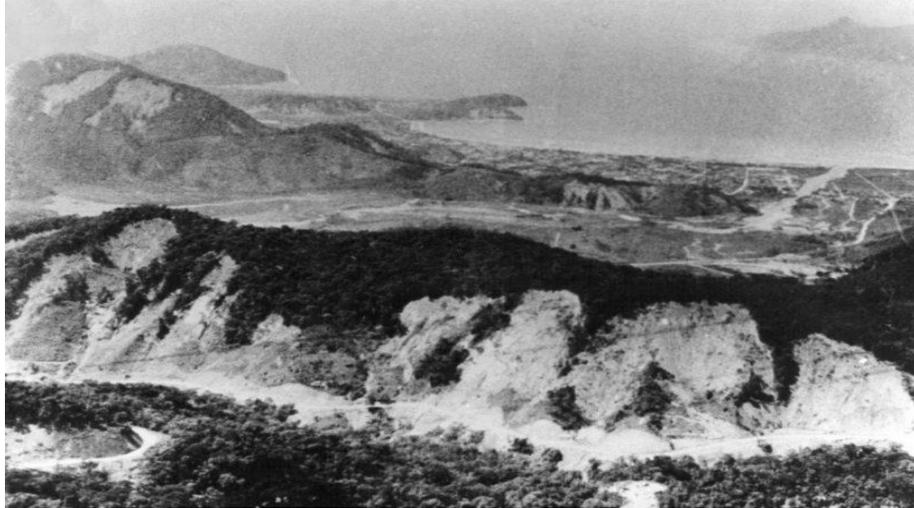
**Figura 05: A grande cicatriz de Caraguatatuba.**

De acordo com Corrêa et. al, (2018), o total de índices dos eventos pluviométricos atingiu cerca de 586 mm em apenas 48 horas. De fato, foi algo extremamente descomunal, ainda os autores apresentam relatos que o fluxo de detritos que ocorreram na Bacia do Rio Santo Antônio foi de encontro ao fluxo de detritos vindos das escarpas da Serra do Mar. Segundo Corrêa et, al 2018, o processo ocorreu devido aos pesos dos blocos associado com a velocidade do fluxo de lama, acarretou numa remoção de materiais depositados jusante das escarpas.

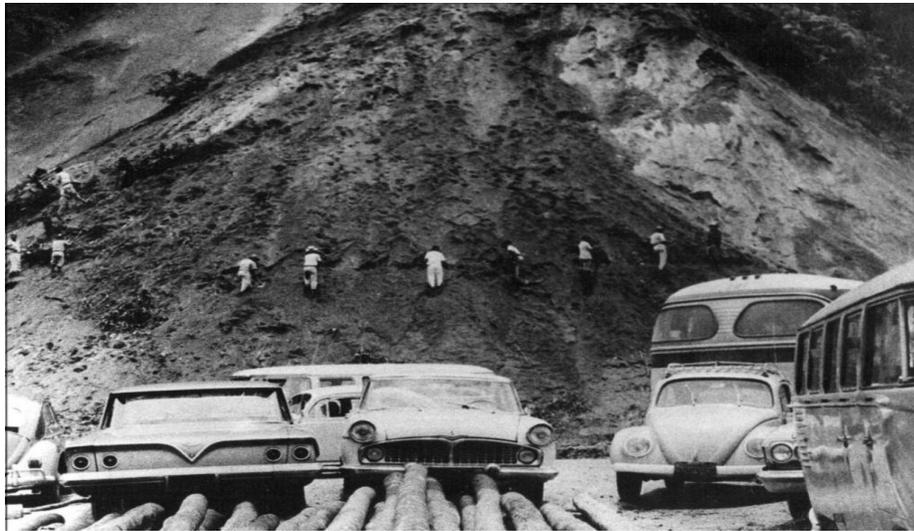
**Figura 06: A escala da cicatriz.**

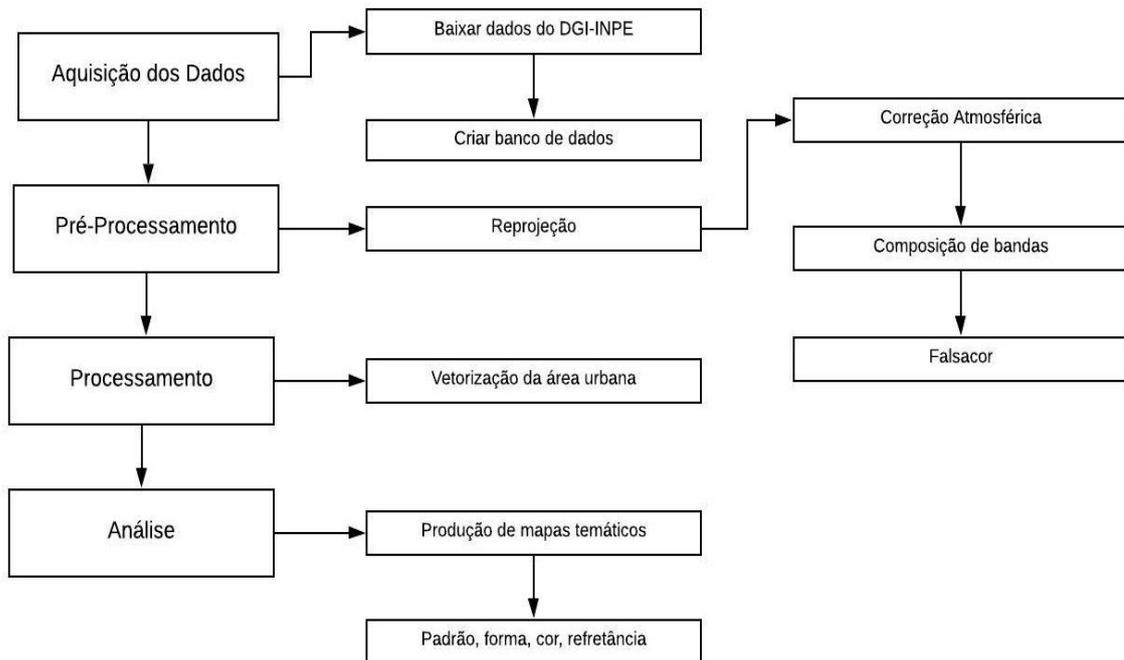
**Figura 07: Fluxograma dos materiais e métodos.**

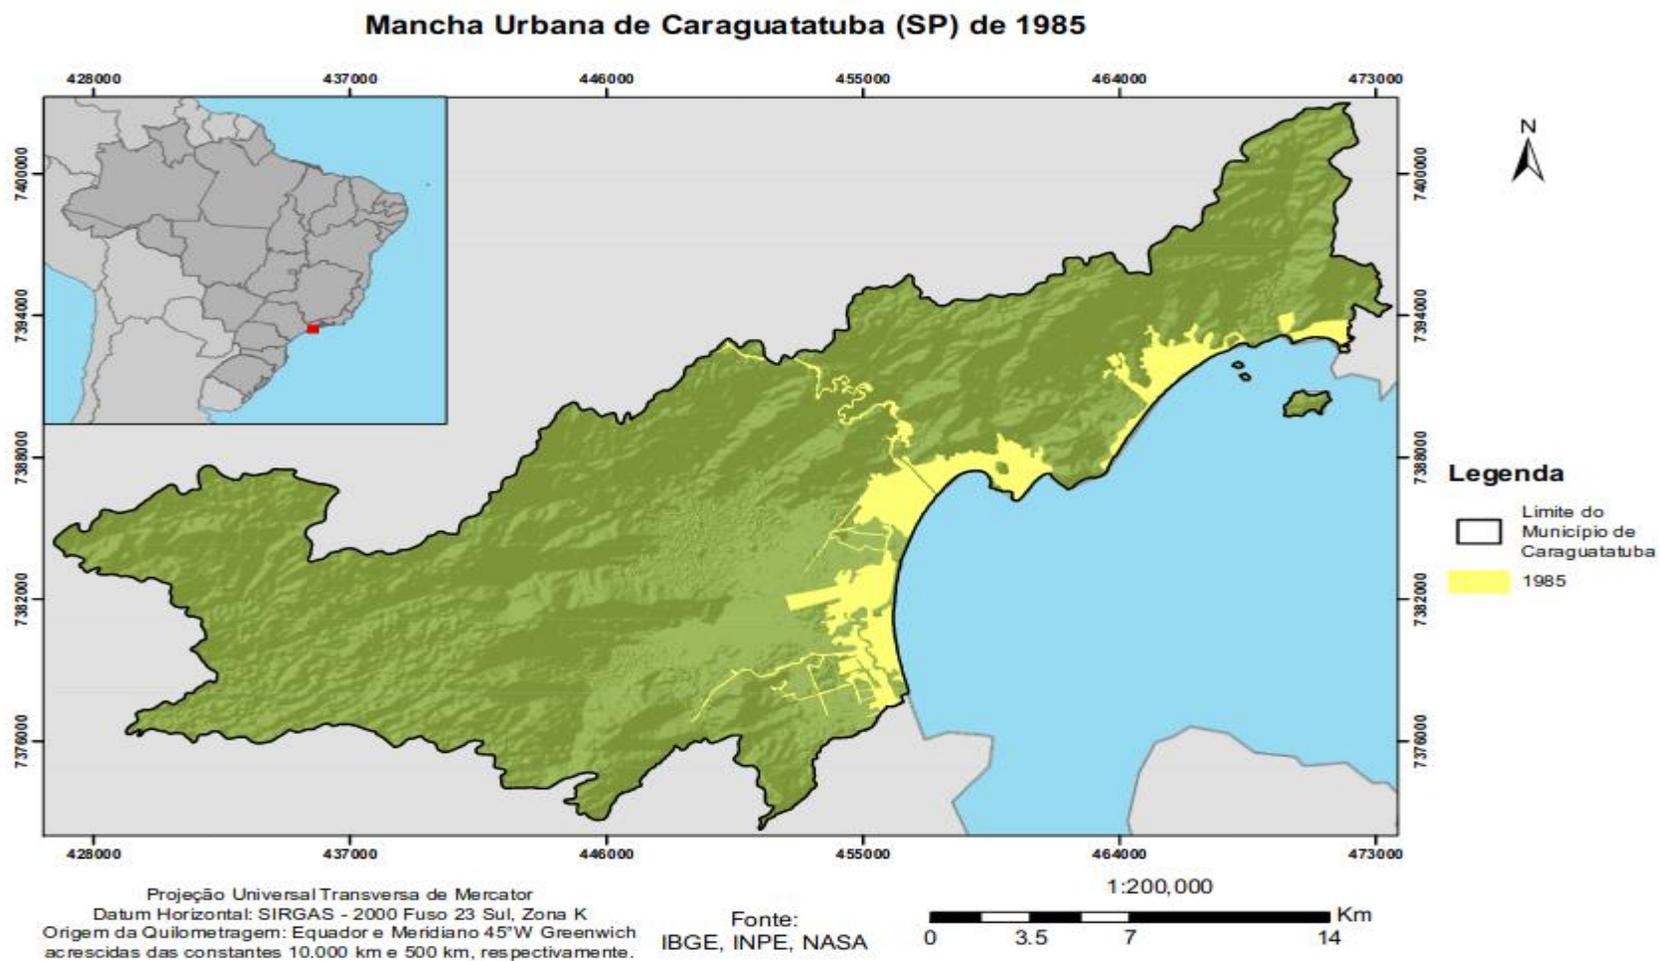
Mapa 01: Mancha Urbana de Caraguatatuba (SP) de 1985.

Em 1985 as principais estradas e trechos já haviam sido construídos, porém, somente posteriormente, que o aumento da infraestrutura se torna significativo. Nesse mesmo ano, a cidade apresentava uma notável concentração urbana no norte e principalmente no centro e sul. As áreas ao norte estão mais próximas às encostas, o que as tornam um vetor de riscos de desastres a movimentação de massa, enquanto ao sul é possível perceber uma forte aglomeração ao longo do Rio Juqueriquerê, o que torna esta região sujeita à inundação, principalmente, as áreas planas próximas ao curso d'água (mapa 01).

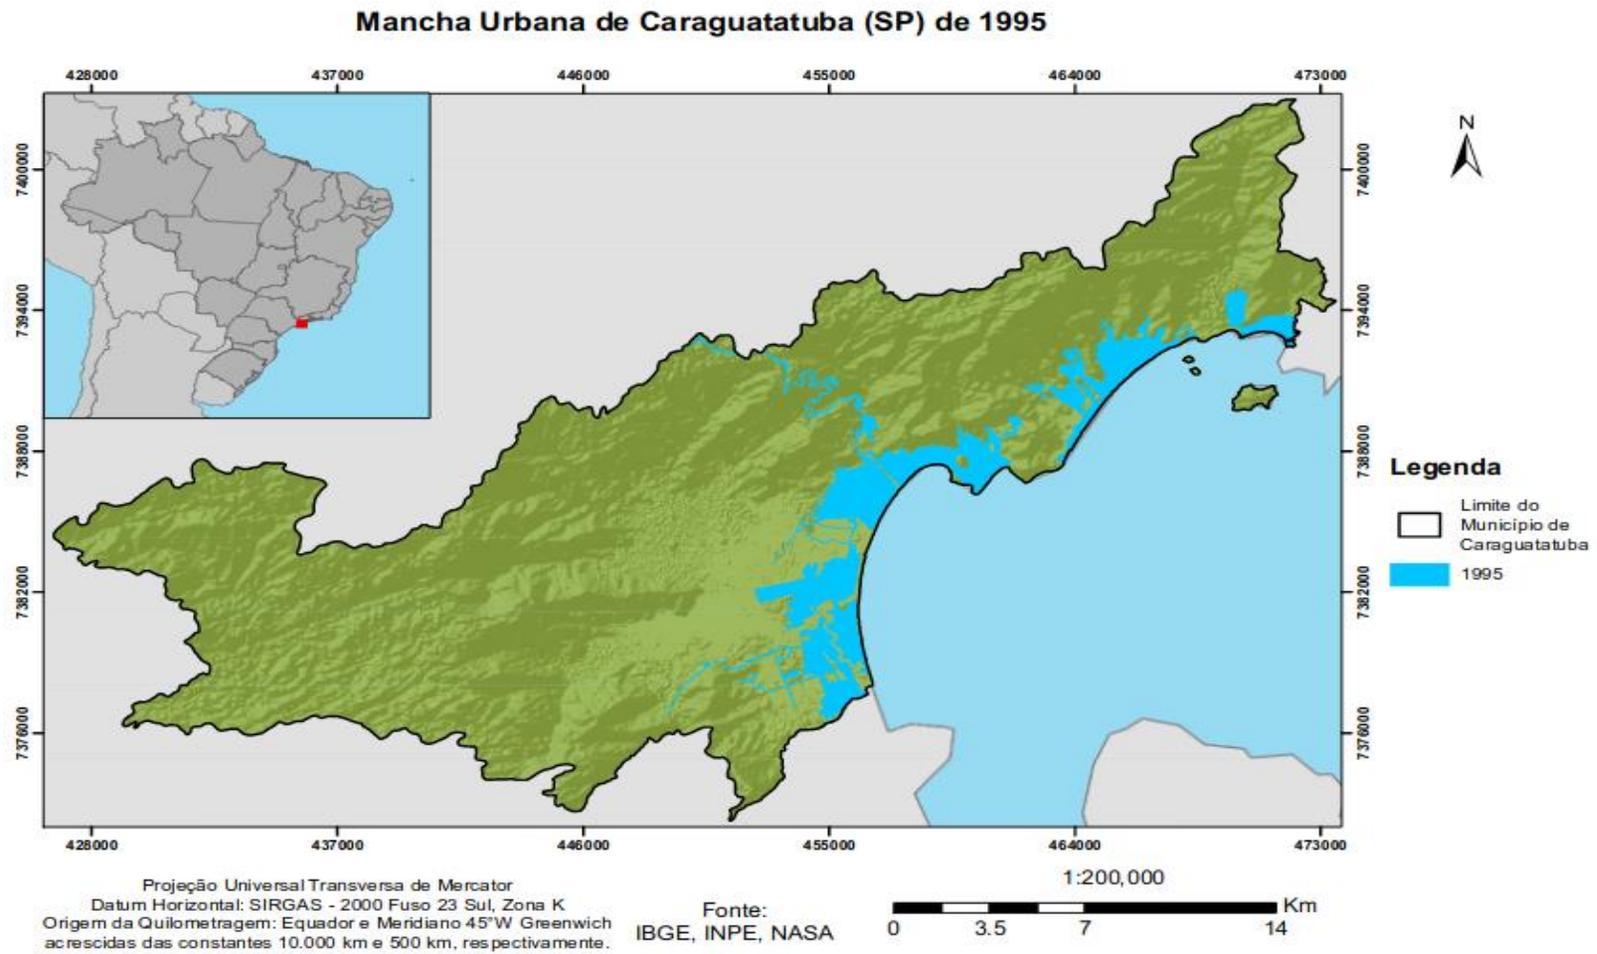
**Mapa 02: Mancha Urbana de Caraguatatuba (SP) de 1995.**

Em 1995 foi o ano que mais houve uma expansão dentre todos os anos analisados, principalmente no extremo sul e ao norte. Na década de 1990, segundo Pereira (2017), a cidade teve uma maior expansão em relação à verticalização e um aumento de procura de moradias nas áreas ribeirinhas e de encostas durante este período, o que eleva o número de áreas susceptíveis aos riscos naturais (mapa 02).

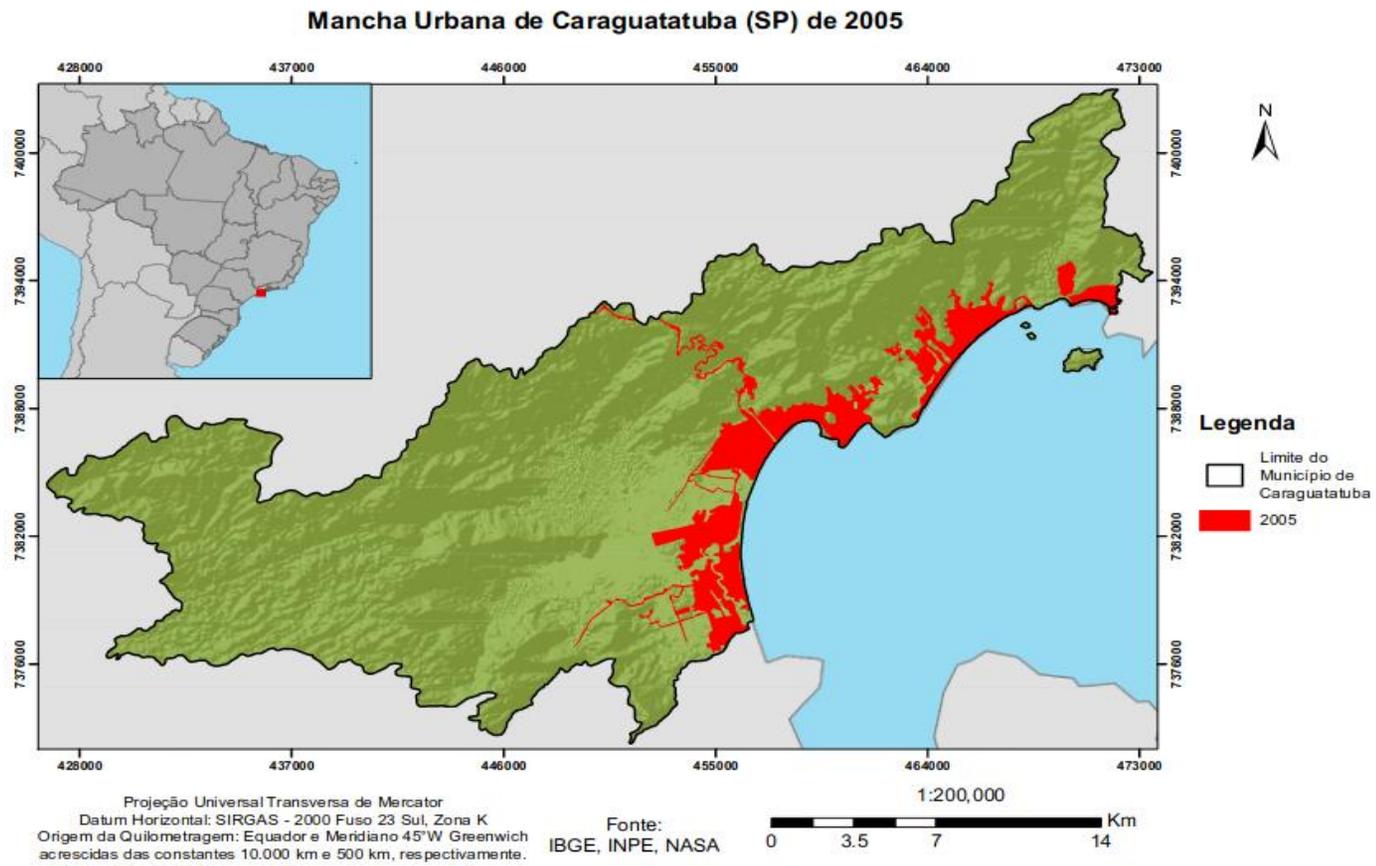
**Mapa 03: Mancha Urbana de Caraguatatuba (SP) de 2005.**

Em relação à análise da mancha urbana correspondente ao ano 2005, percebe-se que Caraguatatuba apresenta um adensamento urbano, além disso, a verticalização é presenciada nas áreas em que já ocorria ocupação em anos anteriores, não havendo, portanto, um aumento significativo da área urbana. Os pontos que apresentaram crescimento não são significativos, já que esses estão associados aos locais do norte do município (mapa 03).

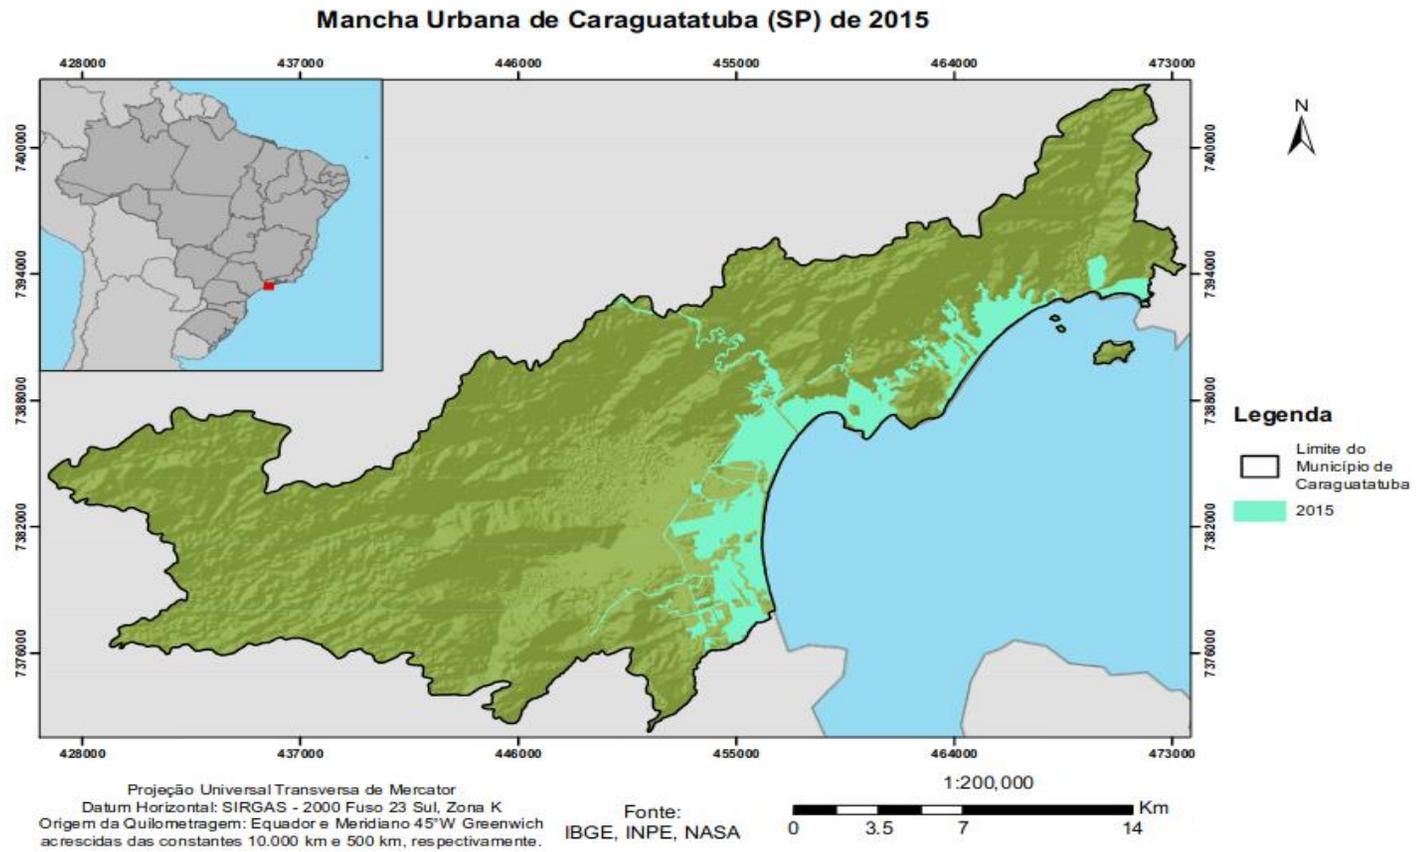
**Mapa 04: Mancha Urbana de Caraguatatuba (SP) de 2015.**

Diferente da análise anterior, o município cresce consideravelmente em direção ao centro, ao norte e ao sul no ano de 2015. Neste caso, o aumento também está relacionado com a rodovia dos Tamoios e a sua duplicação e as novas reformas da rodovia Rio-Santos, onde é perceptível a visualização das manchas urbanas deste ano próximo às obras. A tendência, a partir deste período, é aumentar os fluxos tanto de automóveis quanto de pessoas, uma vez que as estradas são uma das principais causas que levam a aumentar a urbanização (mapa 04).

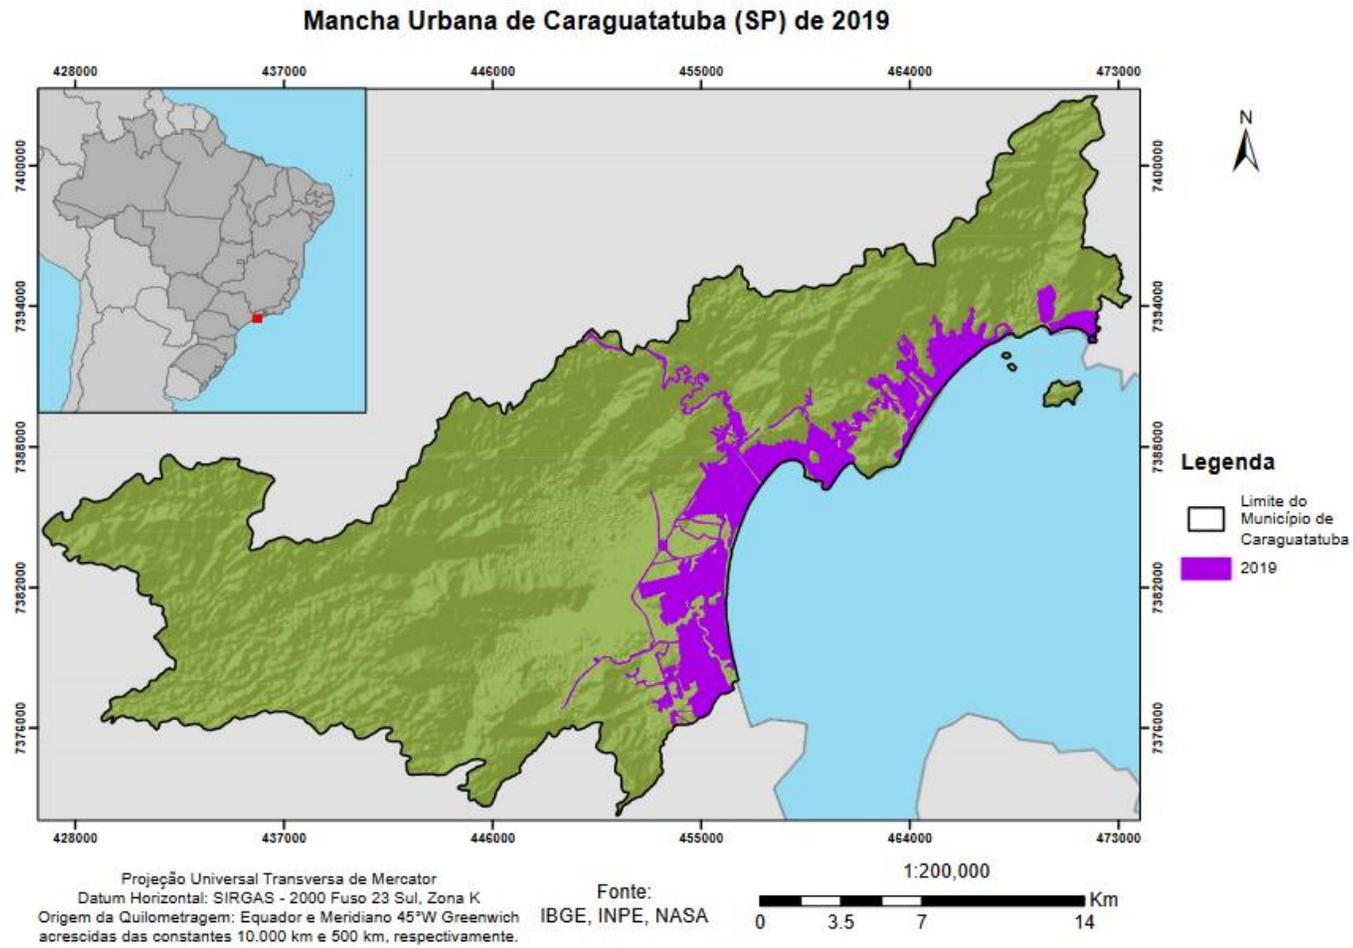
**Mapa 05: Mancha Urbana de Caraguatatuba (SP) de 2019.**

Entre 2015 a 2019 (mapa 05), não foi analisado um intervalo de 10 anos e, por isso, não houve grandes alterações na mancha urbana. Contudo, é perceptível o aumento na ampliação da Rodovia dos Tamoios, especificamente, em uma área que antecede o futuro túnel da obra, assim como, a expansão da cidade em direção ao sul. É importante destacar que o município cresce, conforme as redes de transportes ampliam-se, e embora, nesse ano, boa parte da área urbana esteja ocupada, a tendência é que essa ocupação siga rumo às planícies ao sul.

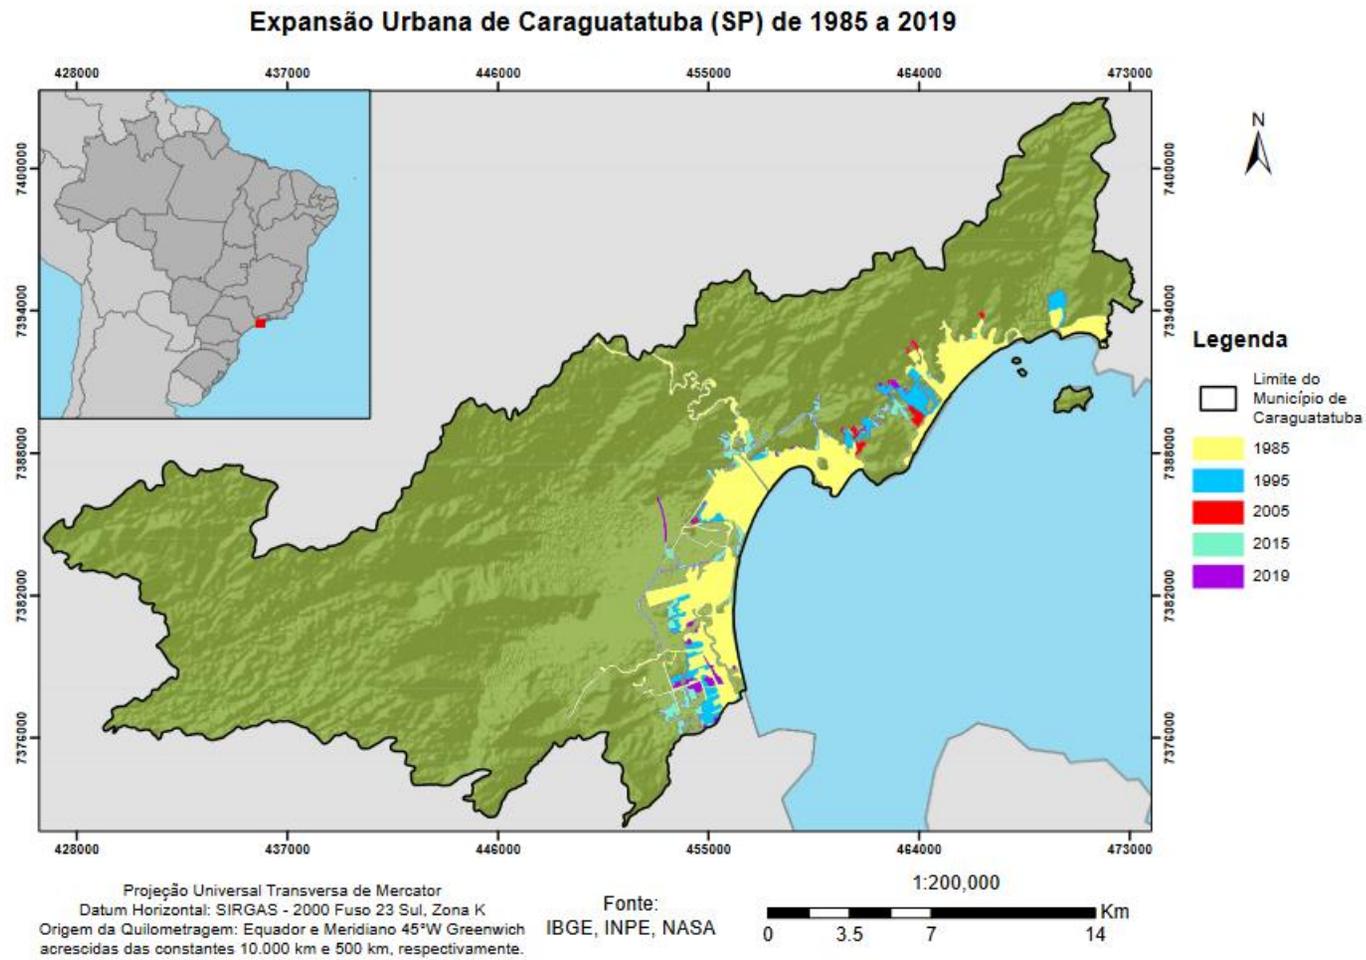
**Mapa 06: Sobreposição das manchas urbanas.**

Quando comparamos com o primeiro ano, 1985 com 2019 existem uma ideia de que a cidade tenha crescido exponencialmente, entretanto, nem sempre será assim, a cidade leva tempo para que o desenvolvimento do planejamento urbano faça elevar grandes taxas de fluxos, urbanização, crescimento populacional e urbano. E por isso, dentro do tempo monitorado, 1985 tinha uma considerável urbanização, em 1995 ainda havia crescimento, no entanto, 2005 a cidade havia estagnado, voltando a crescer somente em 2015 e, por 2019 ter menos da metade de tempo determinado não tem informações suficientes, mas neste ano pode-se ver que a cidade está em fase de crescimento, principalmente por causa das vias. Durante esses anos analisados podemos, em um gráfico, demonstrar as áreas de manchas urbanas (figura 08) e a porcentagem de crescimento em relação a mancha de 1985 (figura 09), a primeira tem como objetivo mostrar o crescimento das manchas durante os respectivos anos, enquanto a segunda refere-se o crescimento das manchas para cada ano analisado comparando-o com o ano anterior.

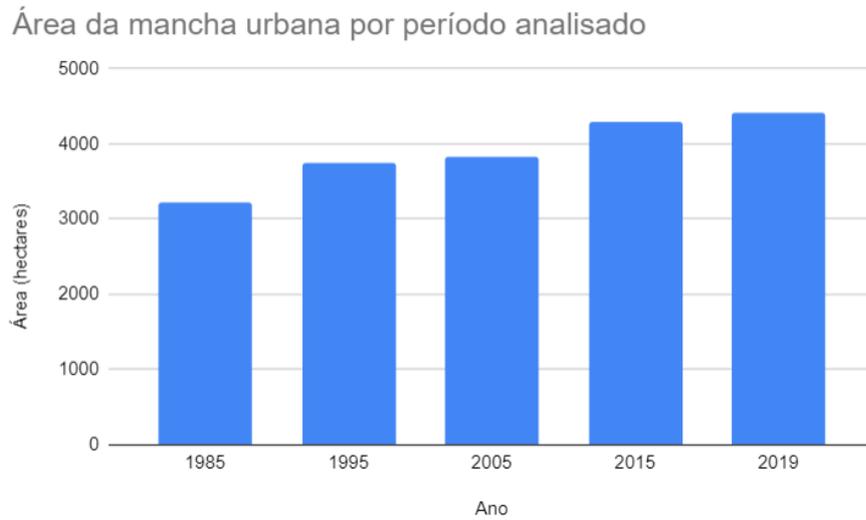
**Figura 08: Área da mancha urbana.**

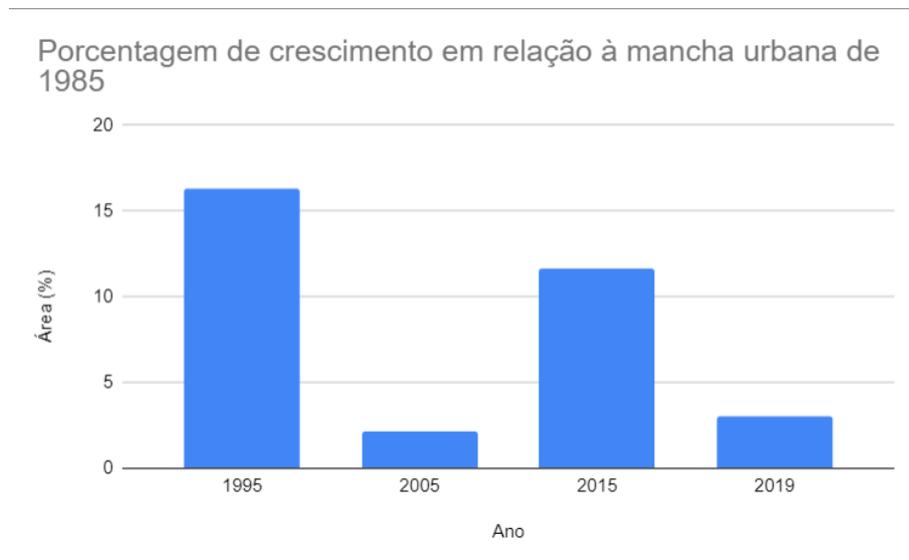
**Figura 09: Percentual das áreas analisadas**

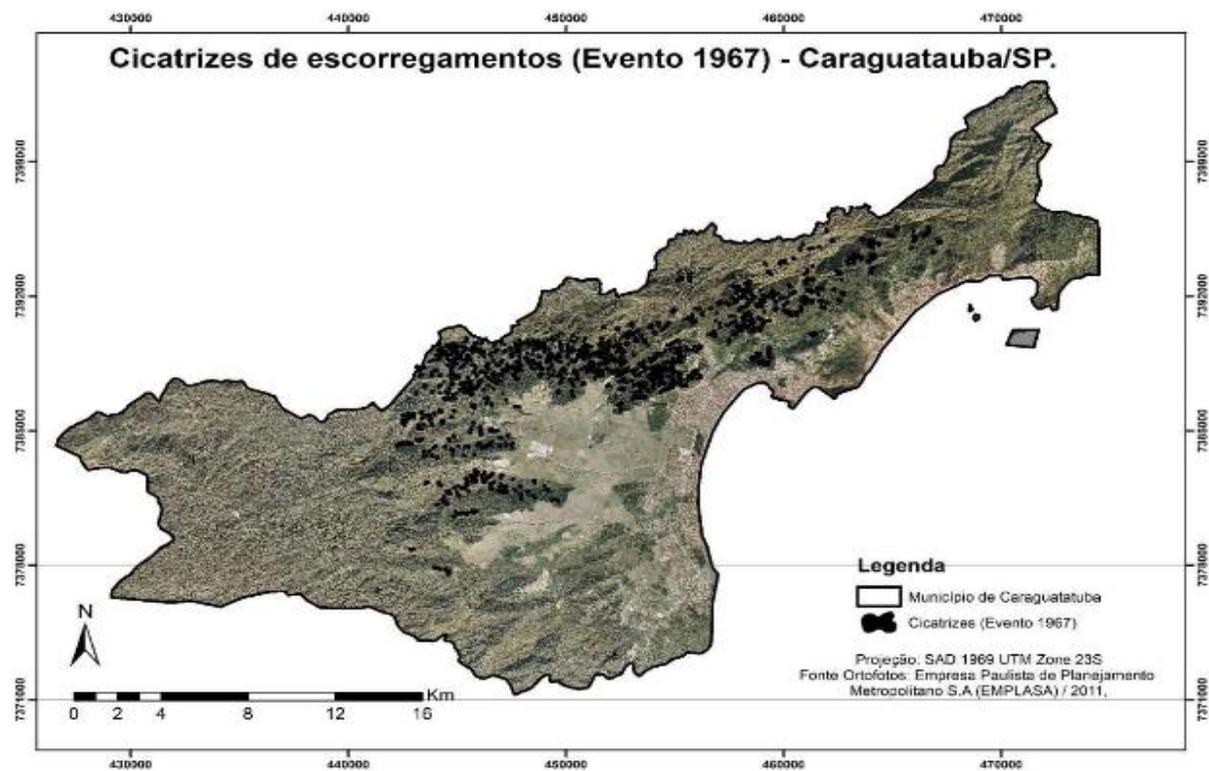
Figura 11: Cicatrizes de escorregamentos.

Com base no mapa de cicatrizes de escorregamento (figura 11), no qual se encontram os registros dos eventos de 1967, foi produzido por Dias et al, (2018), baseado no trabalho de mapeamento e escorregamentos de Fúlfaro (1976), para a elaboração deste mapa o autor observou a densidade e a distribuição ao comparar e avaliar o conjunto dos parâmetros morfológicos através da estatística inicial. Além do autor utilizar as variáveis para validação do mapa de ocorrências de cicatrizes de escorregamento, sendo as variáveis de declividade, morfologia da encosta, hipsometria e orientação da vertente. Neste mapeamento a distribuição das ocorrências de movimentação de massa está associada a Serra do Mar, servindo de base para a produção do mapa em 2D de suscetibilidade (mapa 07) e utilizando o modelo de multicritérios, e a elaboração de imagens em 3D de suscetibilidade para melhor compreensão (figura 12 e 13).

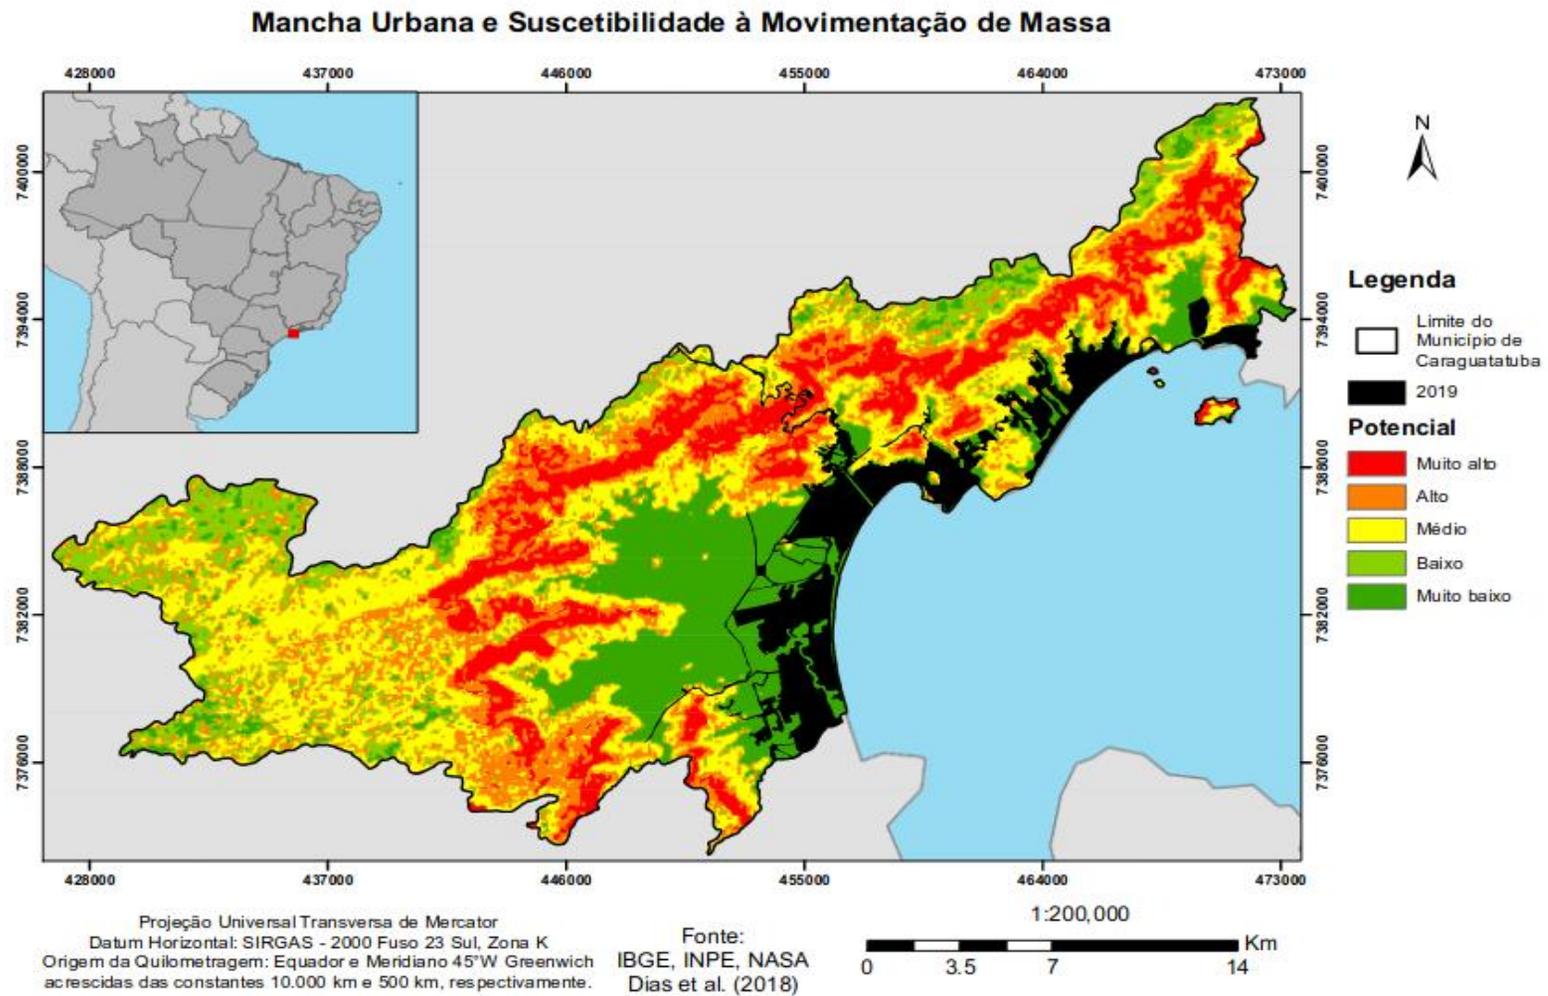
**Mapa 07: Mancha Urbana e Suscetibilidade à Movimentação de Massa.**

O mapa 07 apresenta o contexto geofisiográfico de Caraguatatuba, como dito anteriormente, nesta imagem pode-se assimilar tanto a expansão urbana em locais de riscos quanto à suscetibilidade ao movimento de massa, contribuindo a identificar as principais áreas de riscos.

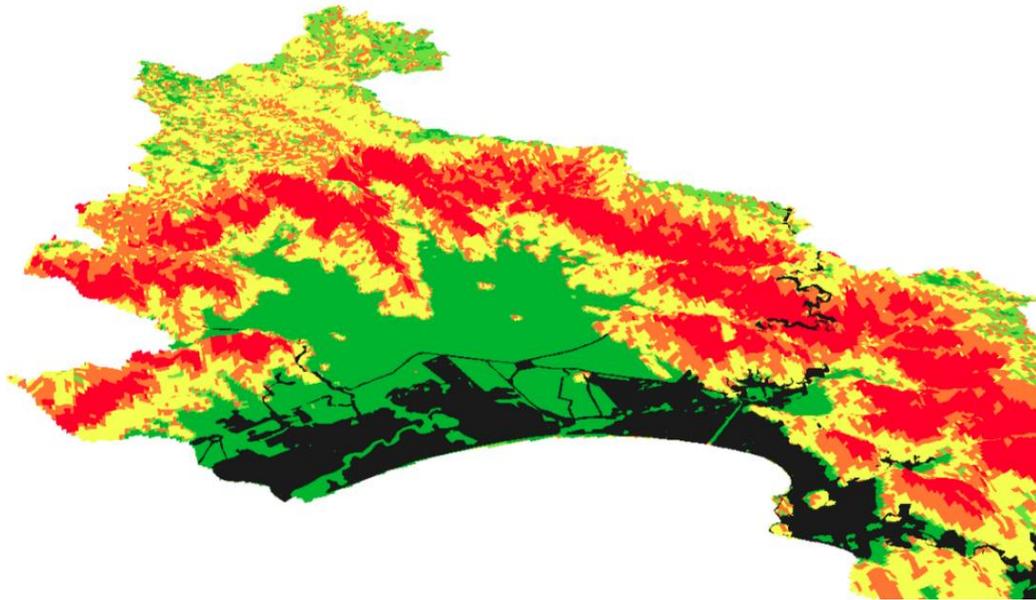
**Figura 12: Suscetibilidade ao risco geomorfológicos em 3D-SW e NE.**

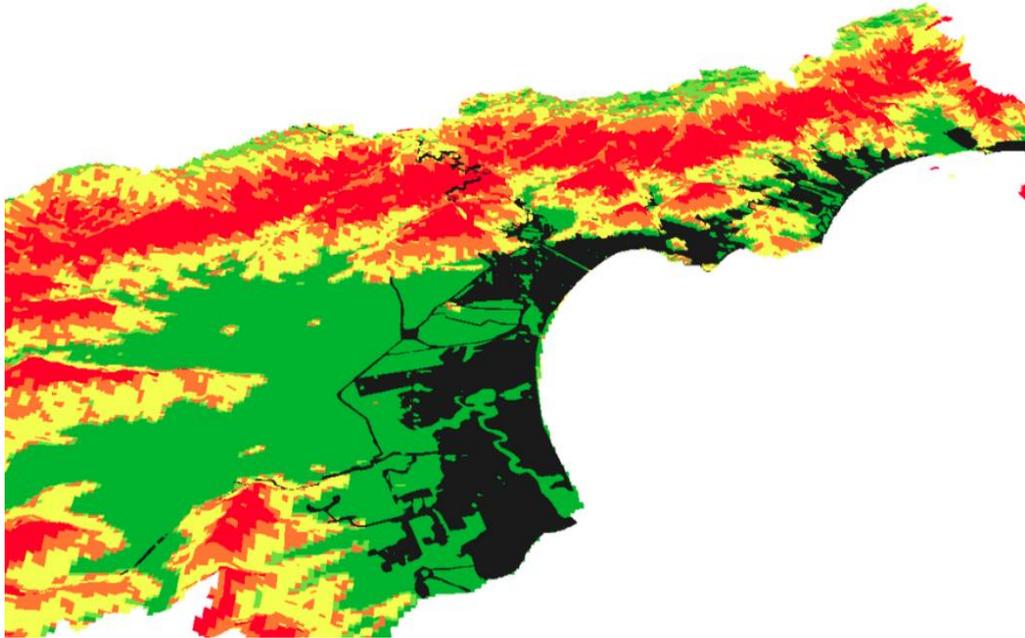
**Figura 13: Susceptibilidade aos riscos geomorfológicos em 3D-SE e NO.**
