Índice de Controle de Tensão (ICT) aplicado à operação normal de linhas de transmissão e restabelecimentos após blecautes

Dissertação apresentada ao Programa de Pós-Graduação em Engenharia Elétrica - Associação Ampla entre o Centro Federal de Educação Tecnológica de Minas Gerais e a Universidade Federal de São João del-Rei como parte dos requisitos necessários para obtenção do título de mestre em Engenharia Elétrica.

Área de Concentração: Sistemas Elétricos

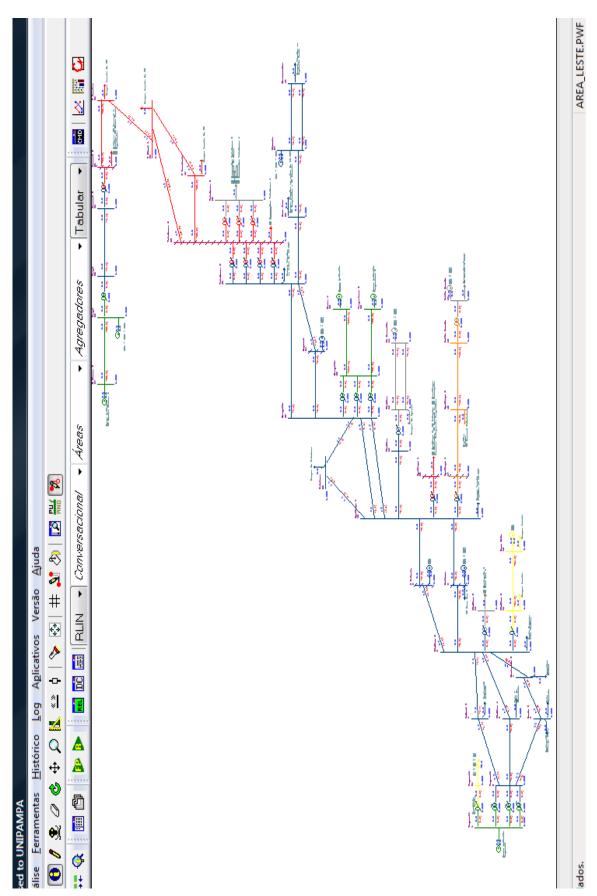
Figura 3 - Malha Leste de Minas Gerais no software Anarede (R)

Um dos objetivos da dissertação é analisar a atuação do operador do sistema frente às variações de tensão dos barramentos e linhas de transmissão. Para se conseguir essa análise de forma adequada é necessário verificar o comportamento da tensão do sistema durante um período grande de tempo. E, para que isso pudesse ser analisado a contento, foi necessário buscar os dados medidos obtidos dos barramentos durante um grande período de tempo. Para que uma análise pudesse ser bem feita, era necessário que o sistema elétrico estivesse o mais completo possível. Isso evita que a falta de determinados equipamentos provoque uma alteração no sistema de tal forma que o controle de tensão fique prejudicado. Dessa forma, seria necessário encontrar uma semana na qual não houvesse nenhuma intervenção no sistema de potência e que uma quantidade muito pequena de equipamentos estivesse indisponível para a operação. Sabe-se que, no sistema elétrico real, essa condição é praticamente impossível.

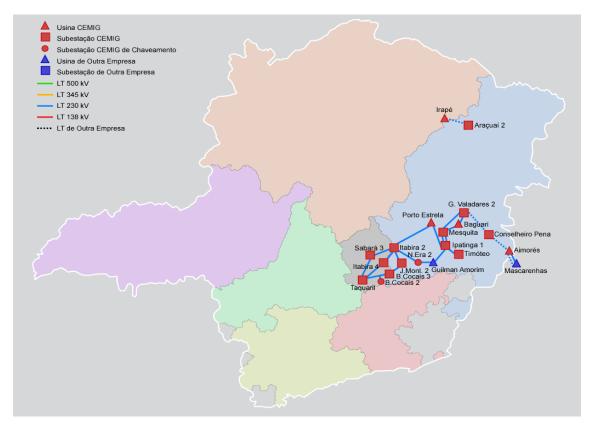
Figura 5 - Principais subestações das malhas Leste e Metropolitana

A figura 5 mostra as principais subestações das malhas metropolitana e leste. Essas malhas serão mais bem analisadas e uma análise dessa figura é interessante para uma melhor localização das subestações nas próximas seções do trabalho.

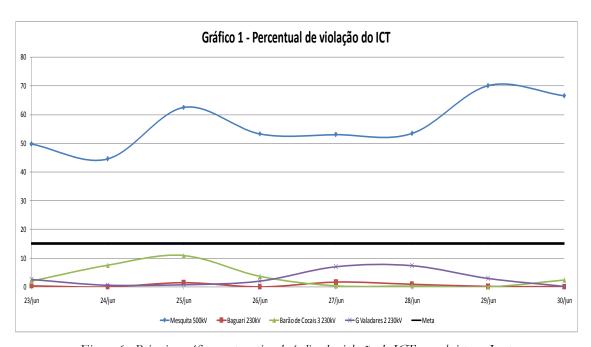
Figura 6 - Primeiro gráfico comparativo do índice de violação do ICT no subsistema Leste

Analisando-se o primeiro desses gráficos, figura 6, verifica-se que o barramento de 500kV da subestação Mesquita deve ser analisado. Para a escolha e definição de quais barramentos seriam analisados optou-se por verificar se em mais de 15% do dia houve violação do índice ICT. Com isso, um filtro pode ser aplicado e os piores casos encontrados podem ser mais bem analisados. Para o barramento de 500kV da subestação Mesquita, percebe-se que ocorre a violação do percentual máximo de 15% do ICT em todos os dias pesquisados. Os dois dias com piores índices foram os dias 29 e 30 de junho e esses dias serão estudados com maiores detalhes. Os demais barramentos constantes desse gráfico não chegaram a atingir o valor máximo aceitável para o percentual de violação do ICT e, portanto, não serão analisados em maiores detalhes. São todos barramentos de 230kV com um comportamento muito bom.

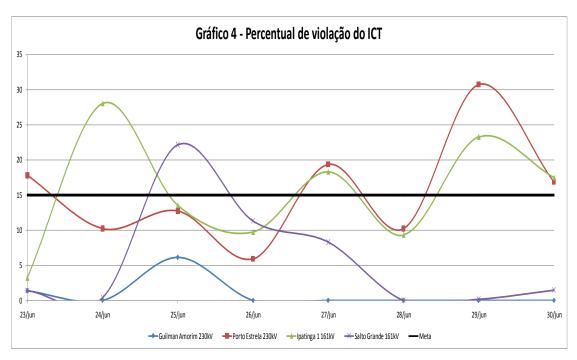
Figura 9 - Quarto gráfico comparativo do índice de violação do ICT no subsistema Leste

Dos quatro barramentos apresentados no quarto gráfico, figura 9, de acompanhamento do ICT da malha Leste de transmissão, dois deles serão mais bem analisados. São os barramentos de 230kV da usina de Porto Estrela e de 161kV da subestação de Ipatinga 1. Os outros dois barramentos tiveram um bom comportamento e não necessitam de maiores detalhes. Um deles é o barramento de 161kV da usina de Salto Grande e o outro o barramento de 230kV da usina de Guilman Amorim. Esses dois barramentos são bem controlados através da utilização do sistema síncrono das unidades geradoras dessas duas usinas do sistema elétrico.

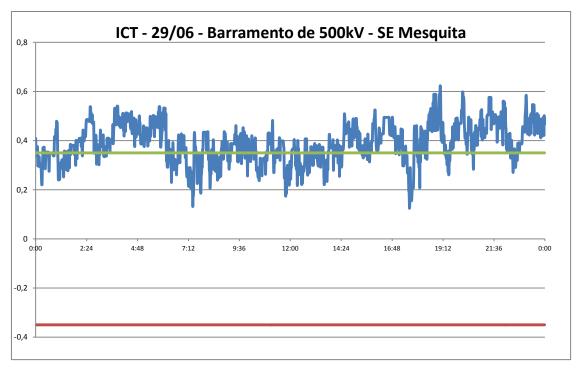
Figura 10 – ICT do barramento de 500kV da SE Mesquita no dia 29/06

Portanto, o controle de tensão nesse barramento do sistema elétrico é muito difícil e por causa disso, trabalha-se com a tensão fora da faixa permitida pelo ICT e algumas vezes até acima do valor máximo permitido para o barramento. O que se poderia pensar nesse caso é a previsão de instalação de mais equipamentos para a redução de tensão no barramento de 500kV da subestação Mesquita. Mas, para que isso ocorra, são necessários estudos para análise de viabilidade que a Cemig Geração e Transmissão deve propor à Aneel e ao ONS, sendo o trâmite dessa documentação muito demorado. Esses estudos são necessários para evitar que a instalação desses equipamentos cause impactos indesejáveis em subestações adjacentes. Se isso acontecer, o problema de uma subestação é transferido para outra e o problema do controle de tensão não é resolvido satisfatoriamente.

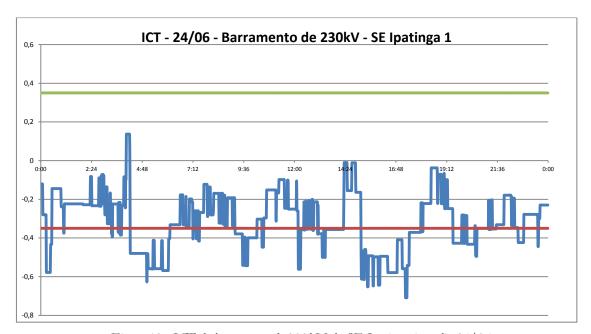
Figura 12 - ICT do barramento de 230kV da SE Ipatinga 1 no dia 24/06

barramento do sistema elétrico de potência. A tensão de um barramento qualquer altera constantemente devido à alteração constante da carga do sistema e isso será notado na grande maioria dos gráficos analisados nesse trabalho. O que se percebe em alguns barramentos do sistema é uma falha no sistema digital que aguarda uma alteração no valor de tensão maior do que um determinado valor ajustado. Isso faz com que o valor de tensão fique "congelado" na tela do operador por um tempo muito grande e pode trazer análises equivocadas.

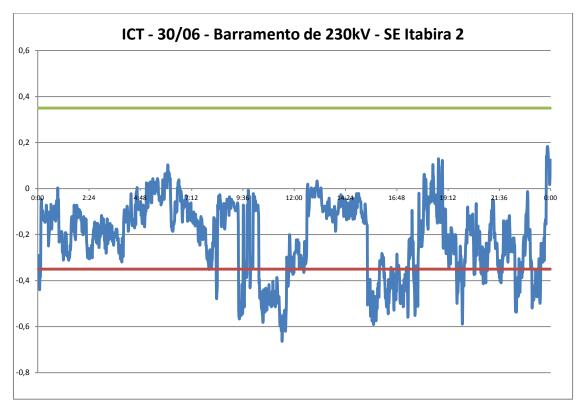
Figura 17 - ICT do barramento de 230kV da SE Itabira 2 no dia 30/06

A subestação de Itabira 2 é uma das mais antigas do leste do estado de Minas Gerais. Essa subestação tem duas transformações de potência, uma delas de 230kV para 13,8kV para o atendimento a cargas locais e outra de 230kV para 69kV para atendimento a outras subestações do sistema de distribuição local. Dessa forma, há uma grande concentração de cargas residenciais, comerciais, públicas e rurais que são atendidas a partir dela. A Vale também tem cargas atendidas por essa subestação e pode em emergência atender as cargas da Cemig Distribuição conectadas ao setor de 69kV desviando o fluxo de potência por dentro de sua planta industrial. Essa é uma situação atípica e pouco utilizada porque se perde muito no controle de tensão eficaz. O transformador da Cemig Distribuição instalado nessa subestação tem comutação de tape sob carga, equipamento inexistente na transformação da Vale.

Verificando as figuras 17 e 18 chega-se à conclusão que o comportamento do ICT é bastante semelhante com o comportamento dos dois barramentos estudados anteriormente. Isso evidencia que um controle de tensão mais efetivo deva ser realizado nos autotransformadores da subestação Taquaril e no banco de capacitores da subestação Barão de Cocais 3, fato já citado na sessão anterior. É necessário que o perfil de tensão seja elevado em toda região a fim de fazer com que o ICT trabalhe em sua parte positiva, mas sem infringir o seu valor máximo permitido. Isso faria com que os consumidores atendidos pelas subestações da região tivessem energia com melhor qualidade no fornecimento.

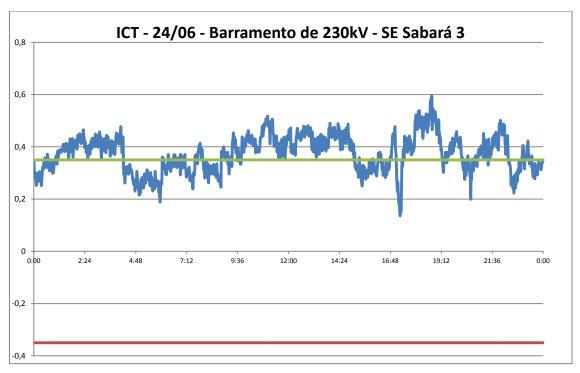
Figura 19 - ICT do barramento de 230kV da SE Sabará 3 no dia 24/06

De acordo com a figura 4, os dois dias com piores índices foram 24 e 25 de junho. No dia 24, o percentual de violação do ICT ficou em 62,0% e no dia 25, ficou em 57,0%. Percebe-se que esses são valores muito elevados e que uma melhor análise deve ser realizada.

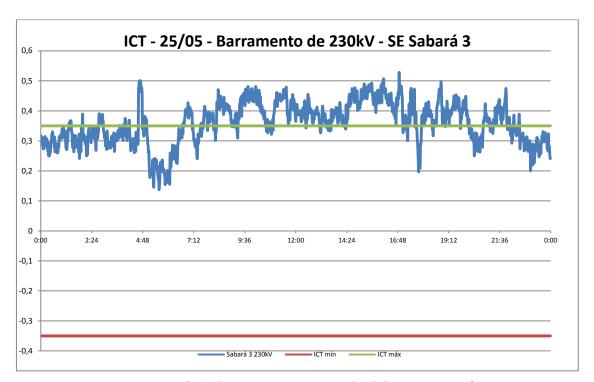
Figura 20 - ICT do barramento de 230kV da SE Sabará 3 no dia 25/06

que se pode concluir da análise desses gráficos é que há uma incoerência nos valores máximos e mínimos da tensão permitida para o horário estipulado comparado com os valores dos outros barramentos adjacentes já estudados. Da maneira como está não é possível elevar a tensão dos barramentos estudados anteriormente já que extrapolaria o valor superior de tensão do barramento da subestação Sabará 3. Dessa forma, estudos devem ser realizados a fim de se alterarem os valores máximos e mínimos dessa subestação ou das demais. Fazendo isso, haverá um controle de tensão eficiente e possível. O operador não tem condições de atender a todos os critérios da forma como está, pois o mesmo deve manter a tensão de Sabará 3 próxima ao limite superior para manter a tensão das outras subestações próxima ao limite inferior.

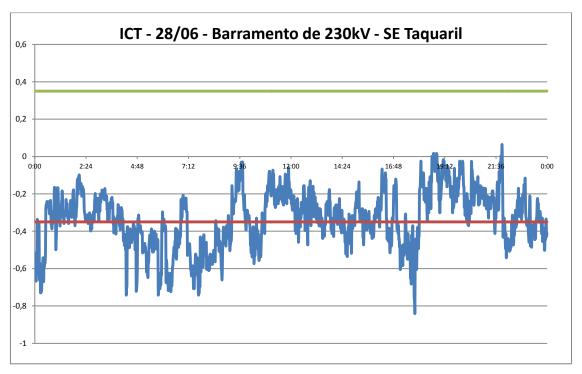
Figura 21 - ICT do barramento de 230kV da SE Taquaril no dia 28/06

Observando a figura 4, verifica-se que há violação do percentual do ICT nos últimos quatro dias pesquisados, sendo os dias 28 e 29 de junho os dias de pior desempenho. No dia 28 de junho, o percentual de violação ficou em 42,6% e no dia 29 de junho, 47,6%. São índices muito altos para um barramento com um bom equipamento de controle e por isso deve ser mais bem analisado.

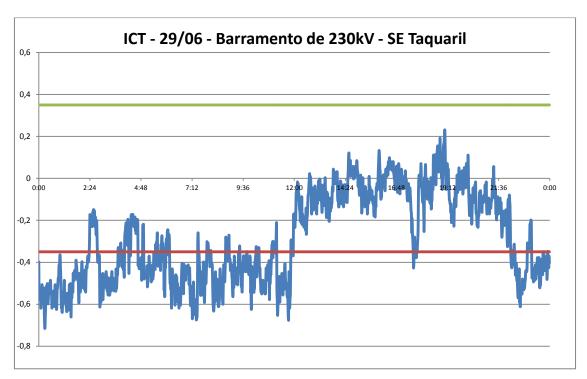
Figura 22 - ICT do barramento de 230kV da SE Taquaril no dia 29/06

resolveria os problemas de todos os outros barramentos que estão com o ICT abaixo do seu limite inferior mas violaria muito a faixa superior da subestação Sabará 3. Conforme verificado na seção anterior, a violação do ICT no barramento de Sabará 3 é superior a 50% nos dias de violação e caso a tensão da subestação Taquaril fosse elevada seria muito provável que a subestação Sabará 3 trabalhasse com o gráfico do ICT bem próximo a 100%.

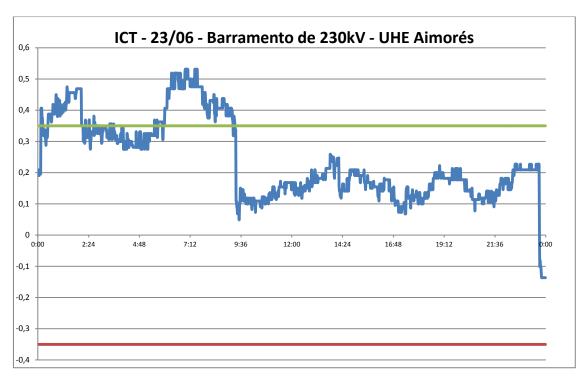
Figura 23 - ICT do barramento de 230kV da UHE Aimorés no dia 23/06

tensão é mais efetivo e a usina passa a operar dentro da faixa operativa adequada para o ICT.

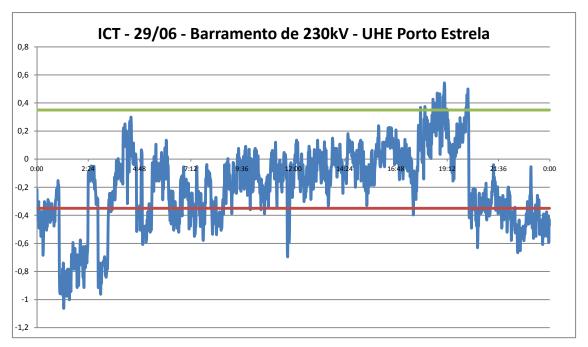
Figura 25 - ICT do barramento de 230kV da UHE Porto Estrela no dia 29/06

das unidades geradoras devido à queda abrupta do valor superior do ICT para o valor inferior do ICT. Se essa manobra fosse realizada em outro barramento adjacente a queda seria notada, mas não da forma como foi.

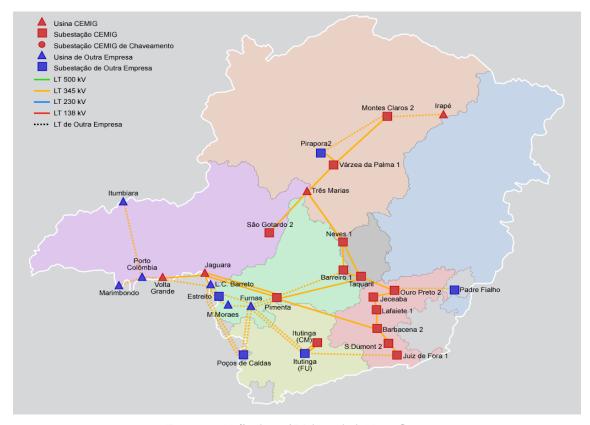
Figura 29 - Malha de 345kV do estado de Minas Gerais

Na figura 29, verifica-se a malha de 345kV do estado de Minas Gerais. Através da análise dessa figura podem-se verificar quais são as principais subestações das malhas Norte, Triângulo, Oeste e Mantiqueira. Essa figura deixa claro quais serão as subestações que devem ser estudadas para melhor entender o comportamento do controle de tensão da malha leste de Minas Gerais.

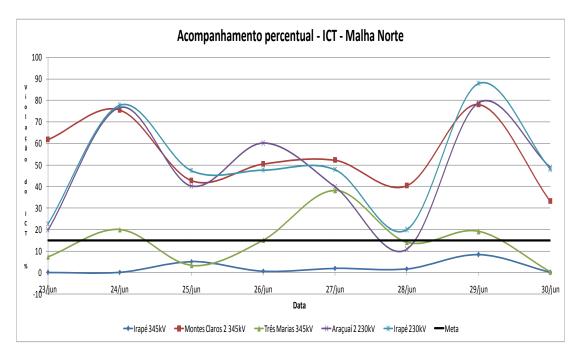
Figura 30 - Primeiro gráfico comparativo do índice de violação do ICT no subsistema Norte

Há no subsistema Norte nove barras controladas. Esses são os barramentos que os operadores do sistema do COS da Cemig Geração e Transmissão devem monitorar o dia todo para evitar que a tensão viole os limites máximos e mínimos definidos para cada um deles. Para facilitar a visualização, o gráfico que mostra a porcentagem de violação do índice ICT foi dividido em duas figuras. Numa delas, foram representadas cinco barras de controle e na outra as quatro barras restantes.

O comportamento desses dois barramentos de 230kV é bastante parecido. Em função disso eles podem ser analisados em conjunto. Pela análise da figura 30, verifica-se que ambos têm um comportamento muito idêntico. Isso ocorre devido à inexistência de equipamentos de controle de tensão entre esses dois barramentos que são ligados por uma linha de transmissão curta de 230kV. O controle de tensão desses barramentos é de responsabilidade do ONS.

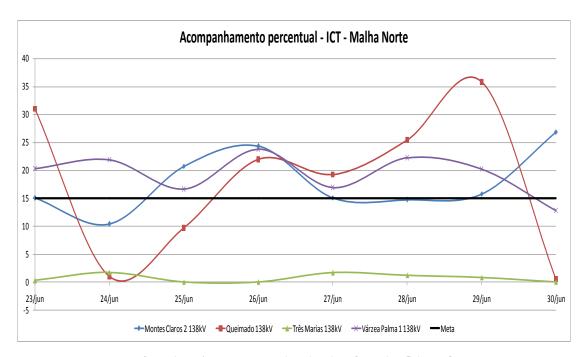
Figura 31 - Segundo gráfico comparativo do índice de violação do ICT no subsistema Norte

A malha Norte do estado de Minas Gerais tem uma característica bastante específica. Essa é a malha do estado com uma das menores razões entre o número de consumidores residenciais e o número de consumidores industriais. Isso somente é possível com um baixo número de clientes residenciais e um alto número de clientes industriais. Portanto, nessa malha, o comportamento da curva de carga é diferente da curva comumente encontrada, ou seja, é diferente daquela curva no qual o pico da demanda de energia elétrica está no horário de ponta do sistema elétrico. Nessa malha, no horário normal de ponta do sistema elétrico, entre 18 horas e 22 horas, a carga é definida como carga leve. Isso se deve ao horário de modulação das indústrias, ou seja, um horário contratado no qual a indústria não gasta energia da concessionária sob pena de multas elevadas. Como a carga residencial é muito baixa, a carga do sistema fica definida como carga leve durante esse horário.

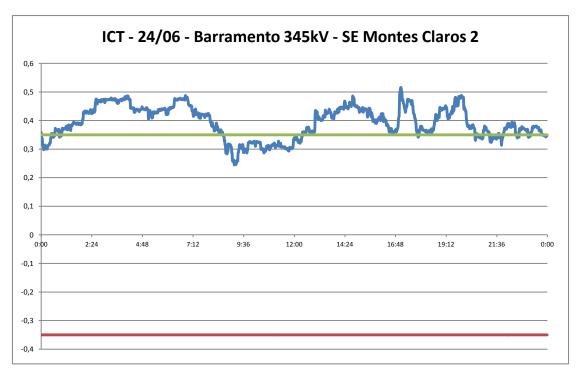
Figura 32 - ICT do barramento de 345kV da SE Montes Claros 2 no dia 24/06

O controle de tensão no barramento de 345kV da SE Montes Claros 2 é feito pelo centro de operação do ONS localizado na cidade do Rio de Janeiro. No barramento de 345kV dessa subestação está instalado um reator de 100Mvar de potência reativa. Esse equipamento fica ligado durante todo o dia sendo desligado poucas vezes durante o ano. O motivo pelo qual esse equipamento fica ligado o tempo todo pode ser visualizado através do gráfico do ICT desse barramento nas figuras seguintes. Verifica-se nessas figuras que o ICT margeia sempre o limite superior, algumas vezes ultrapassando essa linha e outras vezes retornando à sua faixa de operação normal. Como essa subestação não disponibiliza de mais recursos para o controle de tensão ligado ao barramento de 345kV, o controle de tensão nesse barramento é realizado pelo controle dos barramentos vizinhos. Outro detalhe interessante a ser observado pela análise das figuras seguintes é que não há violação do limite superior de tensão especificado para esse barramento. Isso pode ser verificado analisando-se uma abscissa paralela à linha do eixo de tempo, que é a linha do valor de ordenada 0,5. Essa é a linha que indica a violação do limite superior de tensão. Portanto, o problema desse barramento está ligado ao fato de se trabalhar muito próximo ao limite superior de tensão especificado para o mesmo. Em caso de perda repentina de carga, a tensão pode atingir valores muito altos podendo levar o sistema ao blecaute em caso de atuação dos relés de sobretensão. A tensão desse barramento deveria ser mantida em patamares mais baixos para evitar esse problema.

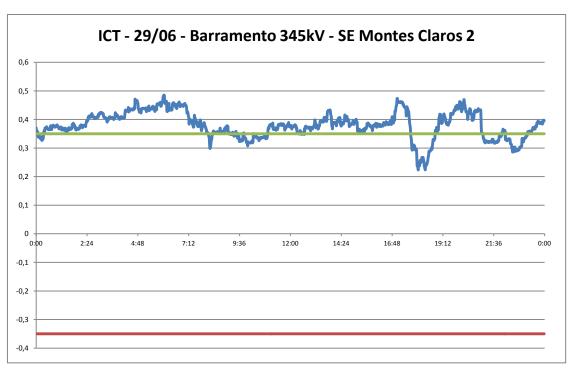
Figura 33 - ICT do barramento de 345kV da SE Montes Claros 2 no dia 29/06

A figura 33 mostra o ICT do dia 29 de junho para o barramento em estudo. Durante quase 78% do dia houve violação do ICT. O interessante aqui é que não houve violação do limite superior de tensão da mesma forma que o dia 24 de junho. Isso mostra uma tendência desse barramento de trabalhar durante todo o dia bem próximo do limite superior. Esse é um fato que deve ser evitado conforme já discutido nessa seção.

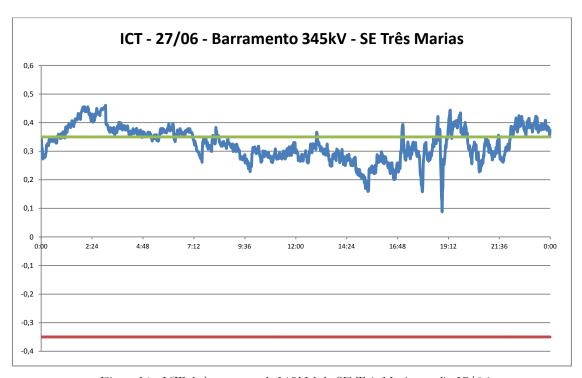
Figura 34 - ICT do barramento de 345kV da SE Três Marias no dia 27/06

O percentual de violação do ICT desse barramento fica em torno de 15%. Em alguns dias, não há violação. Porém, em outros dias, esse valor de violação chegou a quase 40%. Dos oito dias pesquisados, em cinco desses dias o percentual ficou abaixo de 15%. Em dois deles, o percentual chegou a quase 20%, um pouco acima do limite estipulado de 15%. Portanto, apenas uma análise deve ser realizada. O dia 27 de junho teve um percentual de violação de quase 40%.

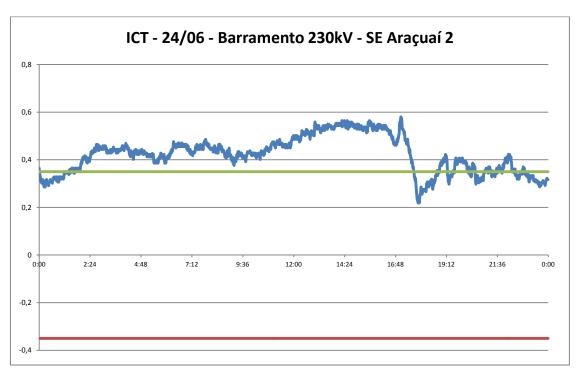
Figura 36 - ICT do barramento de 230kV da SE Araçuaí 2 no dia 24/06

No ICT do dia 24 de junho verifica-se que esse índice da usina de Irapé ficou muito tempo acima do valor permitido. Porém, em nenhum momento houve violação do valor máximo de tensão permitido para o horário. Esse fato não ocorre na subestação de Araçuaí 2. Sem recursos para o controle de tensão no barramento de 230kV e com o forte efeito capacitivo da linha de transmissão que interliga a usina de Irapé à subestação de Araçuaí 2, em alguns momentos há violação do limite superior de tensão desse barramento. Como não é possível comutar tapes no transformador da subestação de Irapé, o barramento de 230kV da subestação de Araçuaí 2 fica sem nenhum controle possível da tensão.

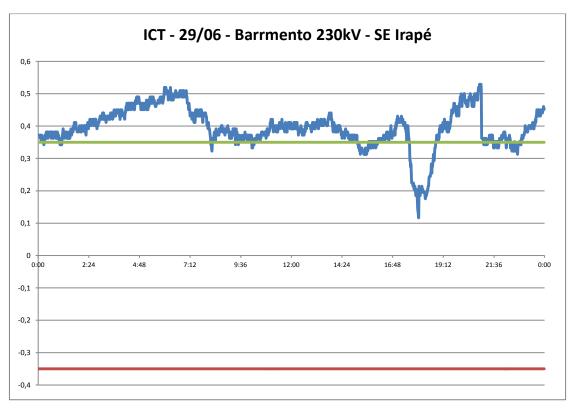
Figura 37 - ICT do barramento de 230kV da SE Irapé no dia 29/06

230kV da subestação de Irapé não viola o limite máximo permitido para o horário, fato este que não ocorre com o barramento de 230kV da subestação de Araçuaí 2. Como as unidades geradoras da usina de Irapé estão bem próximas da subestação de mesmo nome, o controle de potência reativa é mais efetivo nesse barramento. Portanto, não há violação do valor máximo de tensão permitido para o horário sendo essa tensão facilmente controlada. Isso não ocorre com o barramento de 230kV da SE Araçuaí 2 que não dispõe de equipamentos para o controle de tensão conectado a ele.

Mas, trabalhar com o valor de tensão muito próximo ao limite superior pode ser danoso em caso de perda de carga repentina. Isso poderia fazer com que o valor da tensão ultrapassasse os limites de atuação de relés de sobretensão ocasionando desligamento do sistema. Para os barramentos em questão, o desarme destes pode levar a grandes dificuldades para seu restabelecimento em alguns momentos do dia. Isso se deve à grande diferença angular que é gerada quando há a desconexão da malha Norte do estado de Minas Gerais com a malha Leste desse mesmo estado. E essa desconexão é realizada quando se desliga a linha de transmissão de 230kV entre as subestações de Irapé e Araçuaí 2.

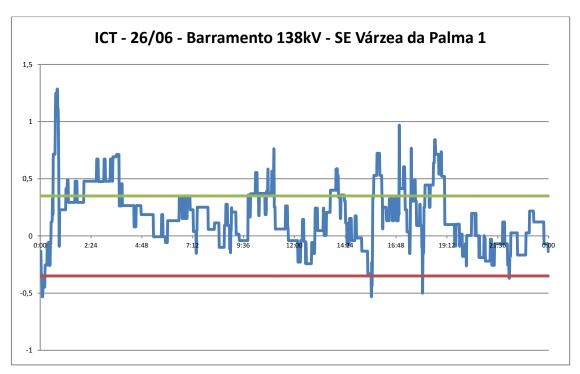
Figura 43 - ICT do barramento de 138kV da SE Várzea da Palma 1 no dia 26/06

muito a atuar. Em um momento da madrugada verificou-se que o índice ICT indicou mais de 1,0 e por alguns minutos. Isso pode ser muito danoso. Significa que houve violação de tensão no seu limite superior e certamente violou limites de equipamentos instalados nessa subestação. Devido a esse fato, a vida útil desses equipamentos fica reduzida e a empresa é obrigada a fazer intervenções em seus equipamentos de maneira mais rápida.

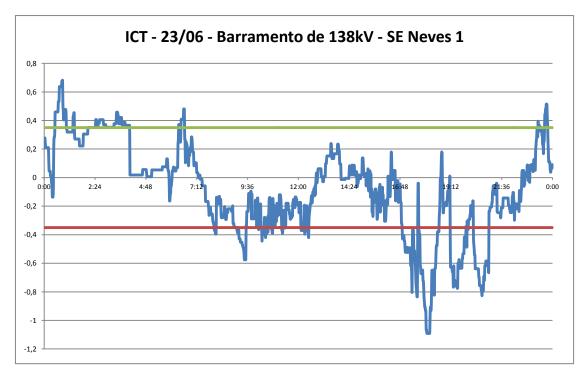
Figura 50 - ICT do barramento de 138kV da SE Neves 1 no dia 23/06

O que se percebe do controle de tensão nesse barramento é que antes do horário de ponta, a tensão deveria estar em patamares maiores, ou seja, mais próximo do seu limite superior. Com a entrada de carga no sistema, essa tensão cairia, mas não chegaria a atingir seu limite inferior permitido. Às vezes, ela não atingiria também o limite inferior do ICT. Essa deveria ser a estratégia adotada pelos operadores do sistema elétrico a fim de se evitar que a tensão atingisse valores tão pequenos e pudesse trazer grandes danos ao sistema em caso de atuação de alguma proteção de subtensão.

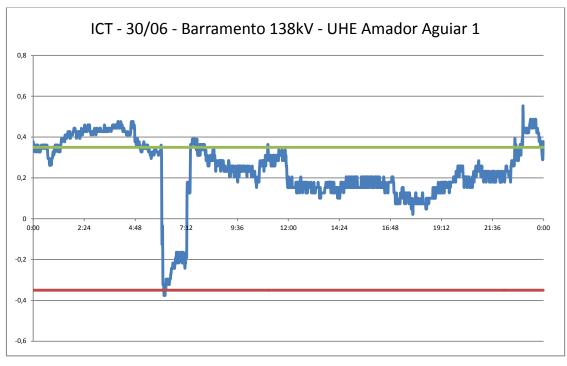
Figura 56 - ICT do barramento de 138kV da UHE Amador Aguiar 1 no dia 25/06

Analisando a figura 56, percebe-se que o período de violação do ICT corresponde ao mesmo período daquele analisado no dia 30 de junho. Ou seja, houve violação do ICT
