XI Congresso de Engenharias da UFSJ

## ENSAIOS NÃO DESTRUTIVOS DE SOLDAS: UM CASO PRÁTICO DE APLICAÇÃO DE ENSAIO VISUAL EM PEÇAS DE CALDEIRARIA

Diante disso, um dos ensaios não destrutivos aplicados é o visual. Trata-se de um ensaio simples se comparado aos demais, mas que exige qualificação e certificação do profissional que o realiza. Exige-se que o inspetor que realizará o ensaio seja qualificado pelo SNQC-ABENDI como EV-N2-S, conforme norma ABENDI NA-01 ou pelo SNQC-IS-FBTS como IS-N1 ou IS-N2, conforme norma NBR-14842. Sendo assim, foi feito o acompanhamento de uma inspeção de solda realizada em uma peça de marcação OF2204 019B DF 0140 pertencente a um chute.

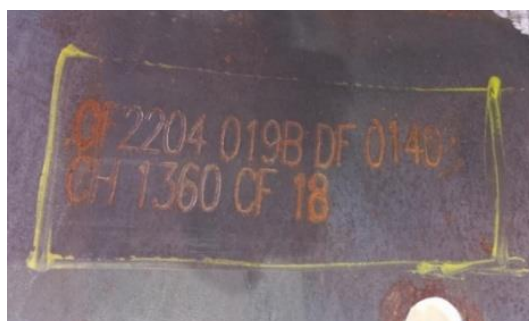
**FIGURA 3.** Marcação da peça inspecionada. **Fonte:** Autor (2023).

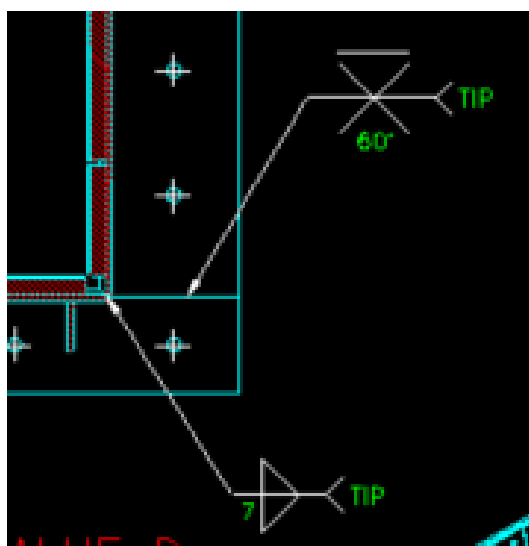
**FIGURA 4.** Simbologia de solda aplicada no equipamento. **Fonte:** Autor (2023).

A simbologia representada para o equipamento diz que na região apresentada será adotada dois tipos de processo de soldagem, onde há a união do costado, é solicitada uma solda com altura de 7 mm em ambos os lados. No flange é solicitado uma preparação prévia, onde é preciso realizar um chanfro em 60° no lado posterior e oposto à indicação de solda. Importante atentar que no lado indicado, não há necessidade de acabamento após o processo de soldagem, porém, ao lado oposto à indicação é preciso acabamento. Em ambas indicações de solda, essas configurações de soldagem são típicas, ou seja, em todo o equipamento em que essa configuração de montagem surgir, será aplicado a mesma simbologia de solda.

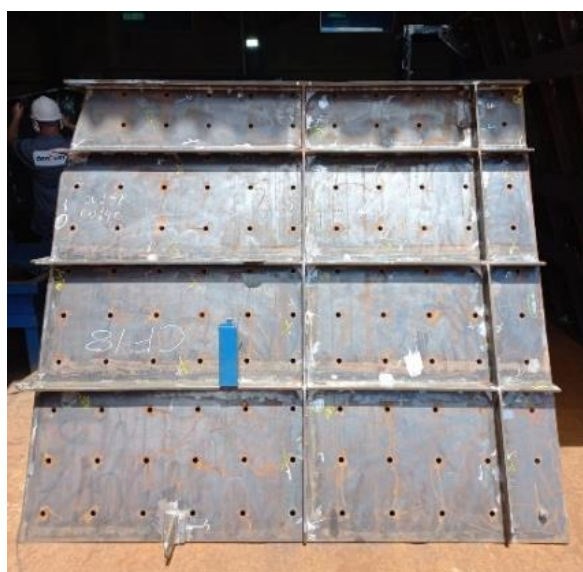
**FIGURA 5.** Peça inspecionada. **Fonte:** Autor (2023).

Durante a inspeção foram encontradas algumas irregularidades, indicações e descontinuidades, sendo elas motivo de reprovação e correção para seguimento na linha de fabricação. Foram encontradas:
