***ANÁLISE E RECUPERAÇÃO ESTRUTURAL DE UMA BAIA DE  
ESCÓRIA DE ACIARIA DE USINA SIDERÚRGICA***

**OURO BRANCO-MG**

**DEZEMBRO-2022**

Trabalho de Conclusão de Curso  
apresentado à Coordenação do Curso  
de Graduação em Engenharia Civil, da  
Universidade Federal de São João del-  
Rei, *Campus* Alto Paraopeba, como  
requisito parcial para a obtenção do  
grau de Bacharel em Engenharia Civil.

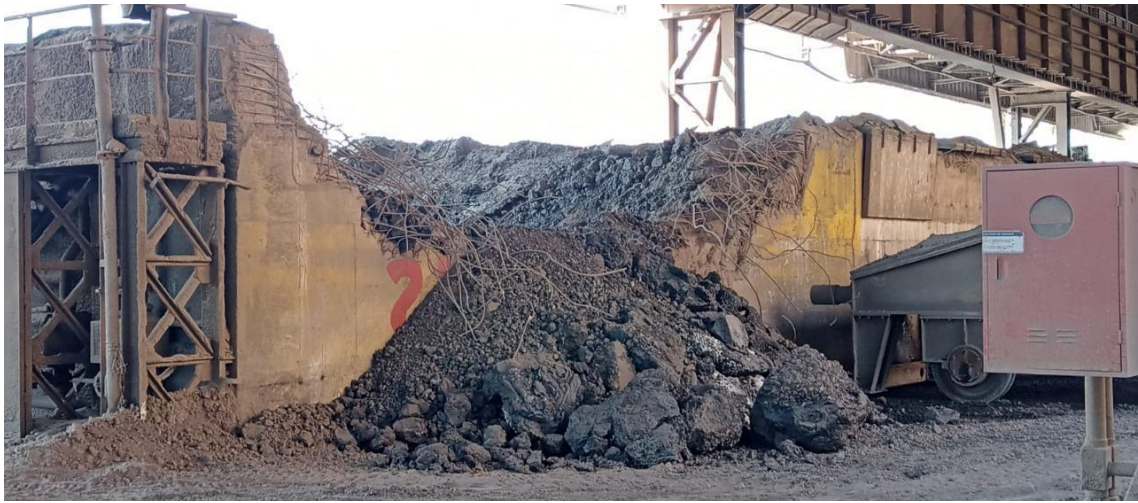
Figura 4 - Baia de escoria da aciaria

A estrutura em estudo se trata de uma baia de escória presente na aciaria de uma usina integrada ao qual necessitou de manutenção, a fim de recuperar sua estrutura. A Figura 4 mostra o estado da baia após colapso.

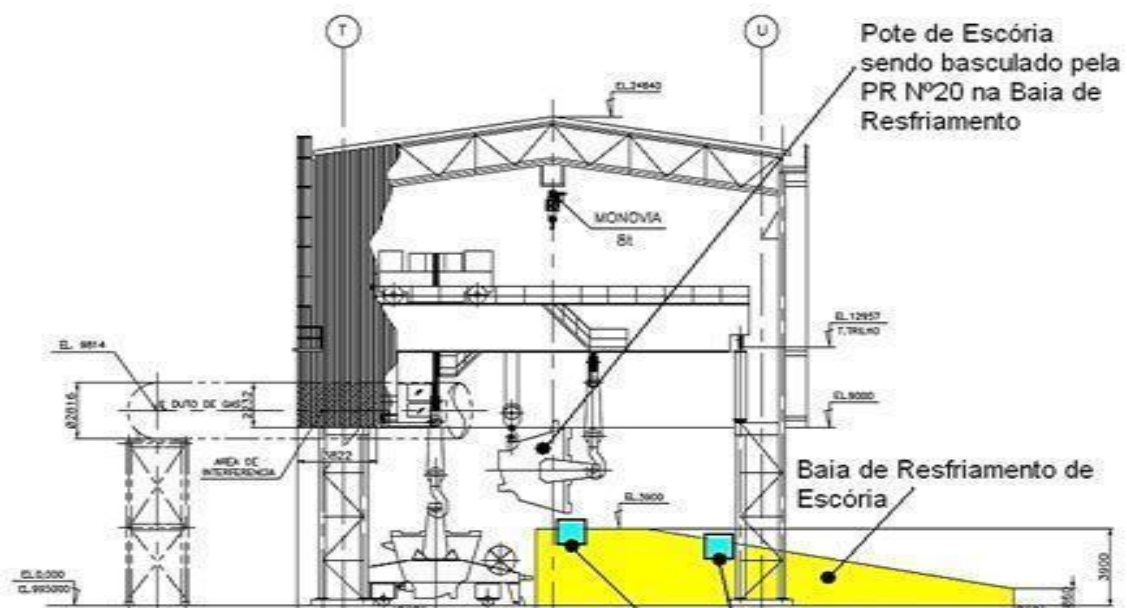
Figura 15 - Esquema do processo de despejo da escória de aciaria na baía de resfriamento

Os potes de escória seguem da Aciaria para serem despejados nas baías de escória. Após a chegada dos potes que são deslocados pelo carro transportador, o içamento e despejo é feito através de ponte rolante. Acidentalmente ao realizar as manobras, o mau manuseio do operador da ponte, faz com que o pote se choque contra a parede da baía, causando fadiga por impacto nos componentes estruturais. A Figura 17 mostra um esquema do processo de descarga do pote na baía de escória. O desenho em amarelo, representa a baía de escória e pode-se notar que o mau manuseio acarreta o choque do pote na parede central desta.

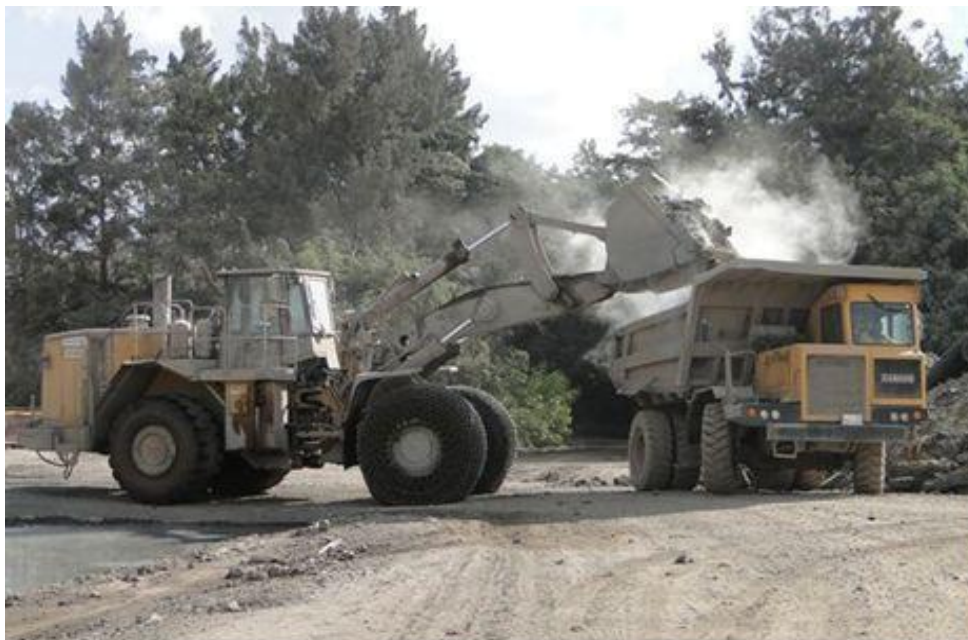
Figura 16 - Pá carregadeira despejando escória em um caminhão Fora de estrada.

Quando a pá carregadeira introduz a concha dentro da baia, acidentalmente pode vir a se chocar contra a parte interna das paredes causando também fadiga por impacto nos componentes estruturais.
