**Identificação e caracterização geoambiental de áreas de risco  
no perímetro urbano de Lagoa Dourada, MG**

Monografia apresentada à Coordenadoria do  
Curso de Geografia da Universidade Federal  
de São João Del-Rei, como requisito parcial  
para obtenção do grau de Bacharel em  
Geografia.

Autor: João Philipe do Nascimento

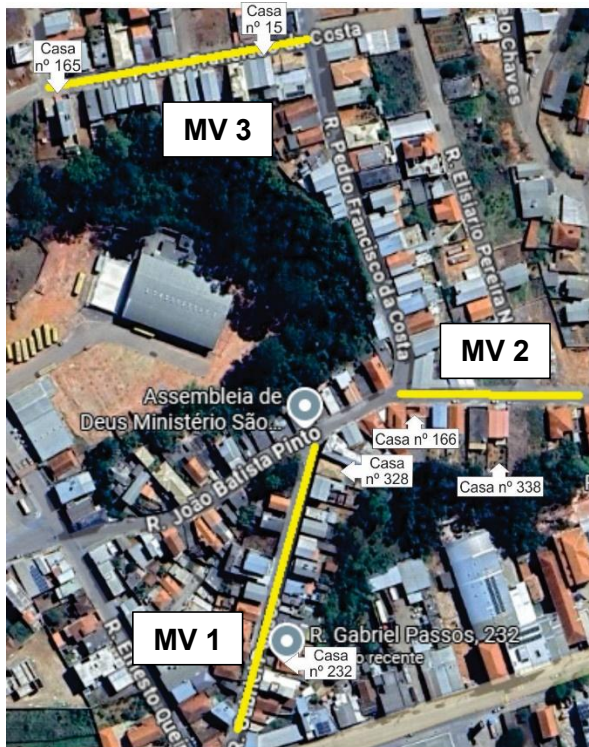
Imagem 9: retirada do Google Earth

| Bairro | Ruas com risco de deslizamentos |

estação chuvosa. Nesse bairro (Morro Vermelho), o tamanho das residências é, em média, maior se comparado a outros bairros da cidade, aumentando o peso sobre o talude. Ainda não ocorreu ameaça estrutural sobre nenhuma casa, mas já ocorreram deslizamentos que produziram clareiras na vegetação e diminuição do quintal das residenciais. As clareiras não caracterizam o início de uma voçoroca, apenas deslizamentos devido ao solo saturado e à inclinação elevada.

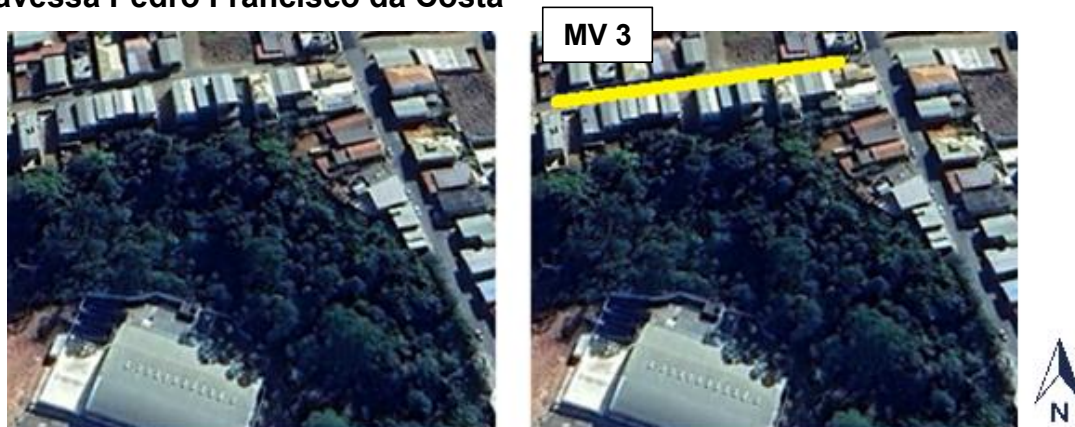
Imagens 12 e 13: retiradas do Google Earth

Nas imagens acima, no alto do morro estão as residências da Travessa Pedro Francisco da Costa, onde uma colina muito íngreme é coberta por uma densa vegetação. Embora, até o momento, não tenha sido constatada nenhuma ocorrência grave, algumas casas já perderam muros de divisa e partes do quintal.

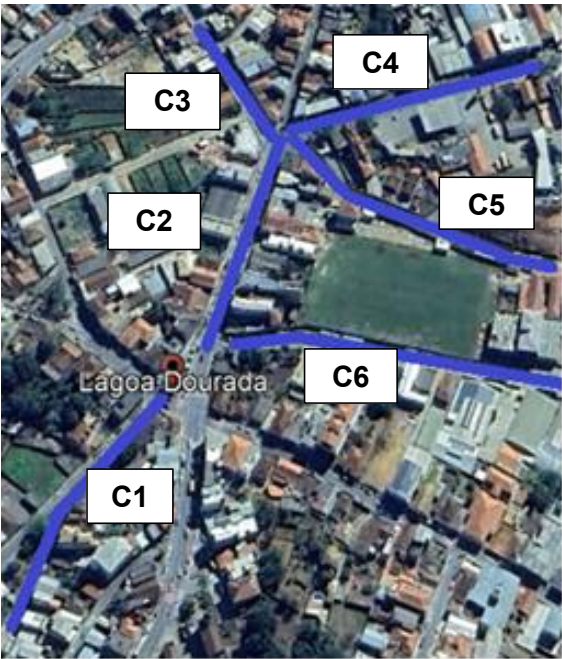
| Bairro | Ruas com histórico de inundações |
| Centro | Rua Dom José D'Ângelo (Cacimba) e Praça Paulo Miguel Líbano (C1) |
| | Rua José Pedro do Nascimento (C5) |
| | Rua Altino José de Resende (C6) |

Os bairros Centro, Gamarra e Fábrica foram construídos sobre um terreno alagadiço, com diversas nascentes do Córrego Bom Jesus ou Córrego do Gamarra, afluente do Rio Carandaí, não se sabe ao certo onde está a nascente principal, pois essas áreas foram ocupadas há muitas décadas. Além disso, existe uma história não confirmada de que o estádio municipal na região central foi erguido sobre uma antiga lagoa, sendo que durante as chuvas torrenciais, o campo é a primeira área a sofrer alagamentos. Outros trechos urbanos do córrego foram canalizados no final da década de 1990 para permitir a construção das ruas Altino José de Resende (C5) e João Gualberto Evangelista (F2).

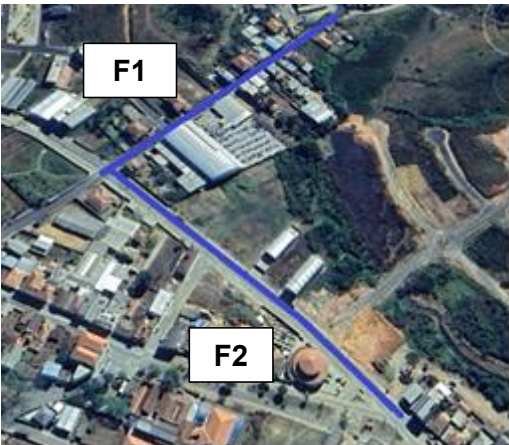
Imagens16 e 17: retiradas do Google Earth

| Bairro | Ruas com histórico de inundações |
| Fábrica | Rua Vereador Murilo Oliveira Campos (F1) |
| | Rua João Gualberto Evangelista (F2) |

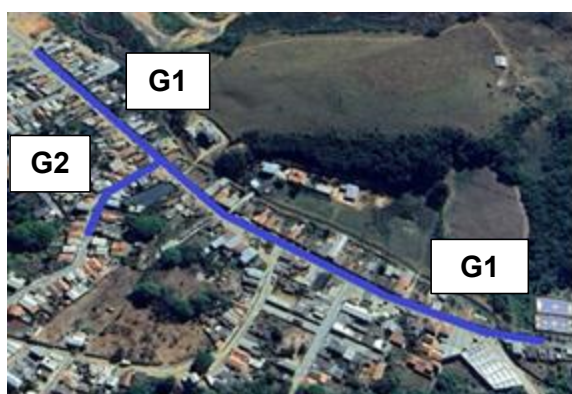
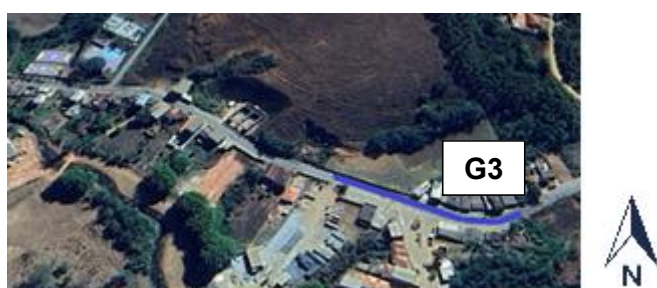
Imagens18 e 19: retiradas do Google Earth

| Bairro | Ruas com histórico de inundações |
| Gamarra | Rua Antônio Martins de Almeida (G1) |
| | Rua Jesus Joaquim Bernardes (G2) |
| | Rua Ozorine Resende (G3) |
