**UNIVERSIDADE FEDERAL DE SÃO JOÃO DEL-REI
ENGENHARIA CIVIL**

**ESTUDO DE CASO DE FISSURAS EM PAVIMENTOS DE SUBSOLO DE
EDIFICAÇÃO COMERCIAL NO MUNICÍPIO DE OURO BRANCO - MG**

Trabalho de Conclusão de curso apresentado à Coordenação do Curso de Graduação em Engenharia Civil, da Universidade Federal de São João del-Rei, Campus Alto Paraopeba, como requisito parcial para a obtenção do grau de Bacharel em Engenharia Civil.

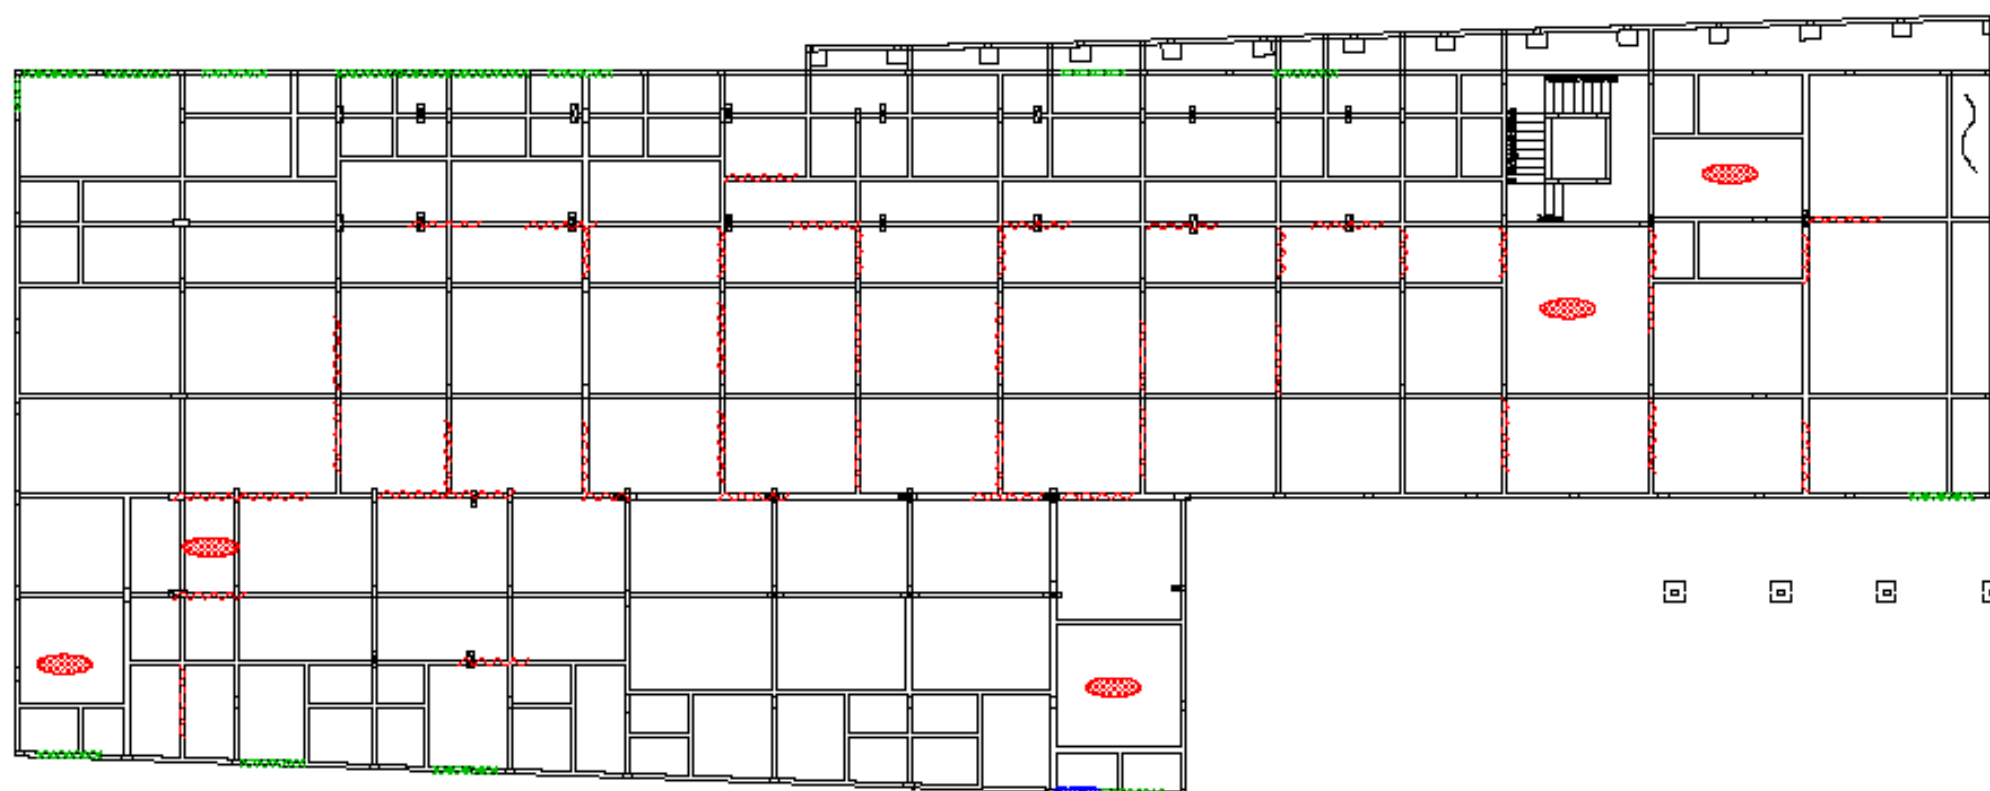
APÊNDICE A – MAPEAMENTO DAS MANIFESTAÇÕES PATOLÓGICAS

A inspeção visual nos pavimentos de estacionamento evidenciou que o nível de subsolo -1 apresenta, de maneira geral, fissuras em vigas, parede e piso. Enquanto o nível de subsolo – 2 apresenta maior incidência de fissuras em lajes, parede e piso.
