**XXVII CONGRESSO LATINOAMERICANO DE HIDRÁULICA
LIMA, PERU, 28 A 30 DE SETEMBRO DE 2016**

**ESTUDO DE CASO DO SISTEMA DE DRENAGEM DO VIADUTO JOSÉ
BATISTA DA SILVA EM GOVERNADOR VALADARES-MG**

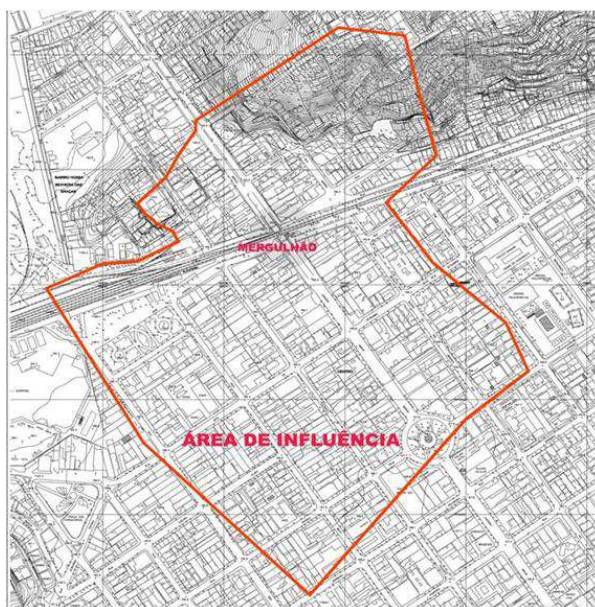
Quanto ao sistema de drenagem, o viaduto possui canaletas para coleta de águas pluviais em sua parte inferior; e na parte da ciclovia, aberturas para escoamento das águas até a parte inferior. Essas canaletas, por sua vez, comunicam-se com a estação elevatória, onde possui um poço de sucção para recebimento das águas pluviais que são bombeadas por três bombas a uma rede de drenagem instalada em uma cota acima do Mergulhão, e conduz as águas desse ponto até o Rio Doce. A Figura 3 apresenta a área de drenagem na qual está o Mergulhão, totalizando 0,41 km².

Figura 3.– Área de drenagem e localização do Mergulhão
