***UTILIZAÇÃO DA TECNOLOGIA BIM NA
PREVENÇÃO DE INFILTRAÇÕES***

Trabalho de Conclusão de
Curso apresentado à
Coordenação do Curso de
Graduação em Engenharia Civil,
da Universidade Federal de São
João del-Rei, *Campus* Alto
Paraopeba, como requisito
parcial para a obtenção do grau
de Bacharel em Engenharia Civil

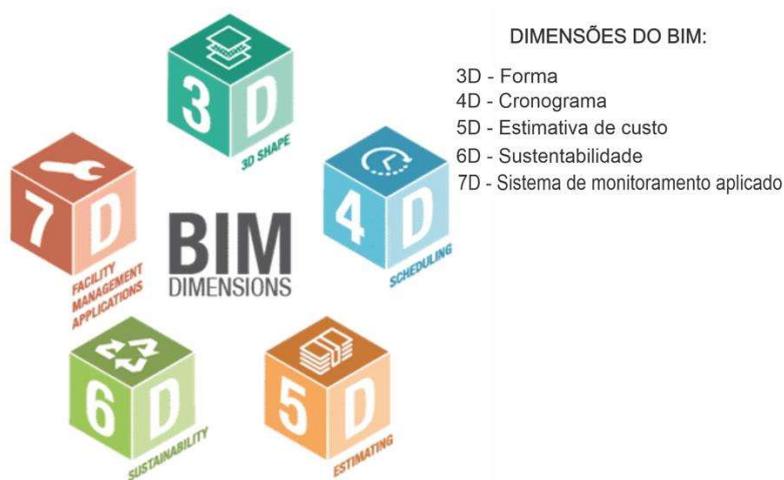
As dimensões do BIM são o 3D, 4D, 5D, 6D e 7D, como pode ser visualizado na Figura 1.

Figura 1 - As dimensões do BIM

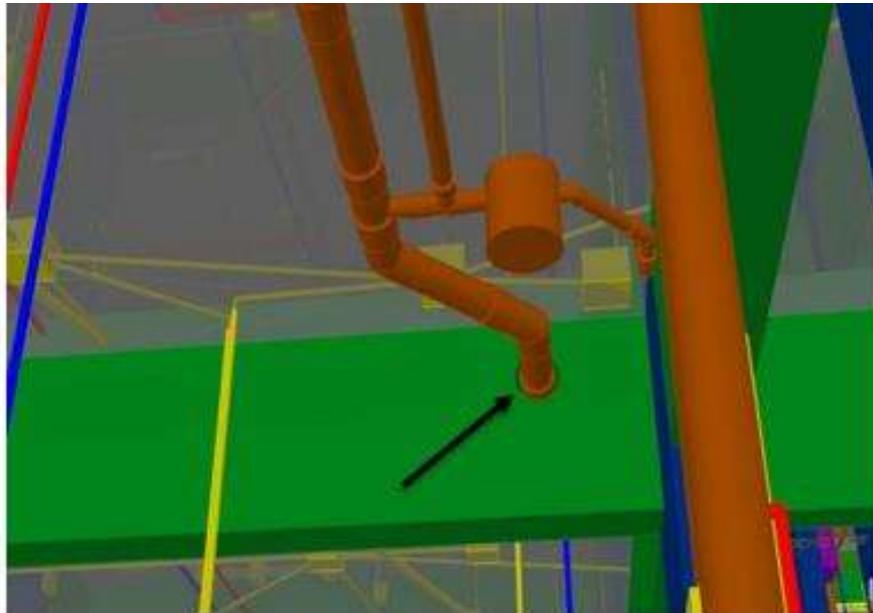
Na Figura 2 é possível identificar uma interferência entre os projetos estrutural e hidrossanitário, na qual a tubulação passa por uma viga. A visualização de tal incompatibilidade pode ser realizada graças aos recursos operacionais proporcionados pelo BIM.

Figura 2 - Interferência entre projetos, visualizada pela tecnologia BIM

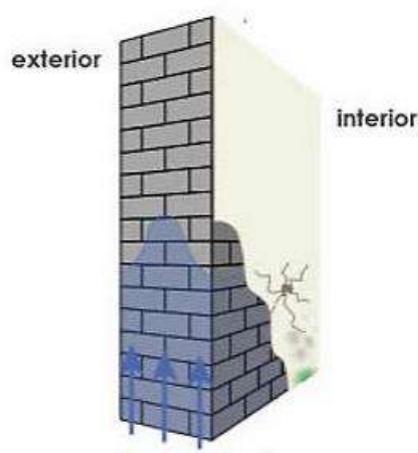
A porosidade intrínseca aos materiais utilizados na construção é responsável por criar pequenos canais, pelos quais a água pode ascender. A tal fenômeno dá-se o nome de capilaridade, sendo esse o que permite o fluxo d'água vertical por entre os vazios existentes, ilustrado na Figura 4.

Figura 4 - Água ascendendo por capilaridade na parede de alvenaria

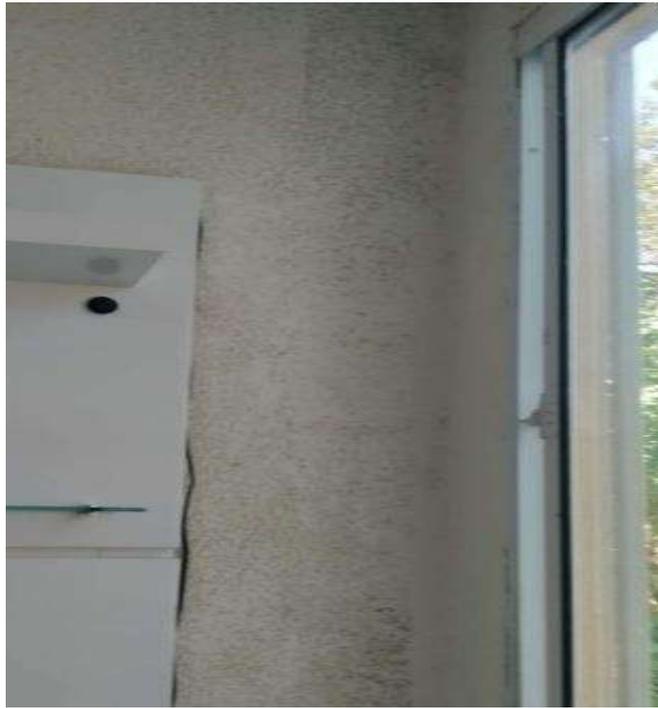
Figura 5 - Ocorrência de mofo na parede da sala

Observando em fotos e vídeos o padrão de aparecimento de infiltrações e mofo, a equipe passou a considerar a possibilidade de falta de impermeabilização das vigas baldrame e de alta Umidade Relativa no apartamento. Por impossibilidade de exclusão de uma das alternativas, ambas foram previstas no documento elaborado para minimização de suas consequências.

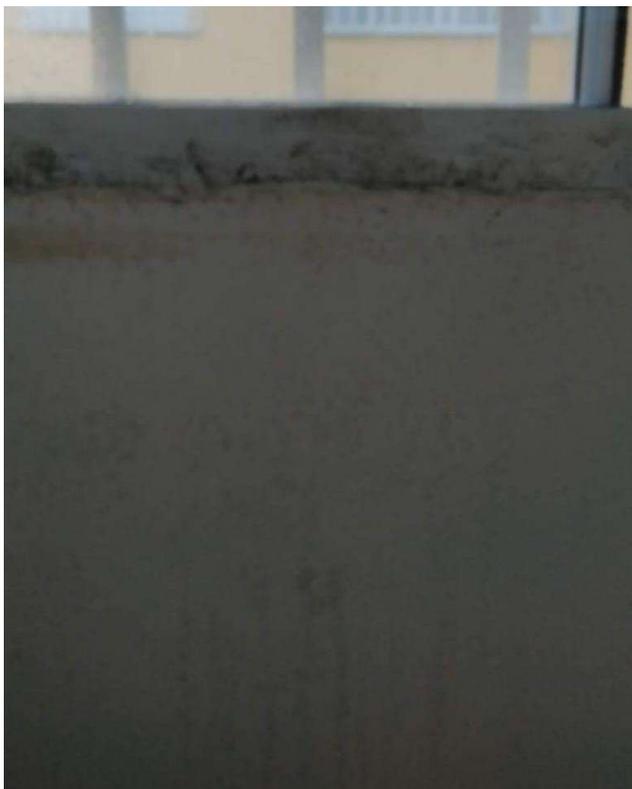
Figura 6 - Parte inferior da janela

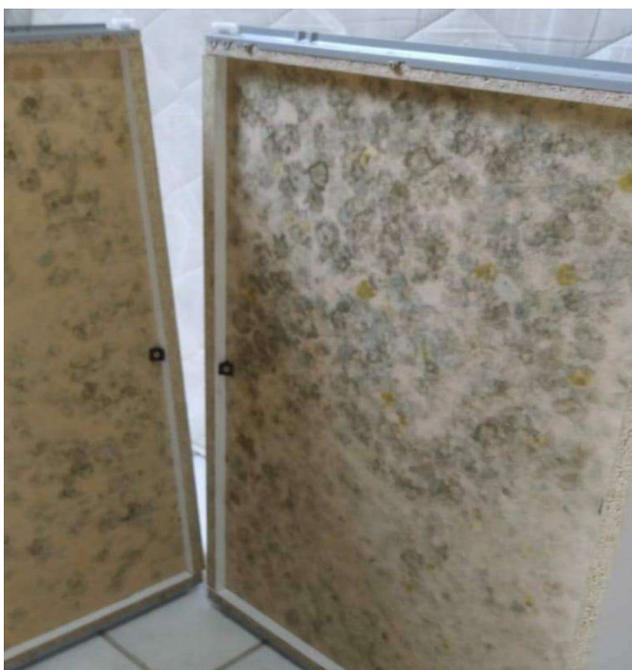
Figura 7 - Fundo das gavetas do armário

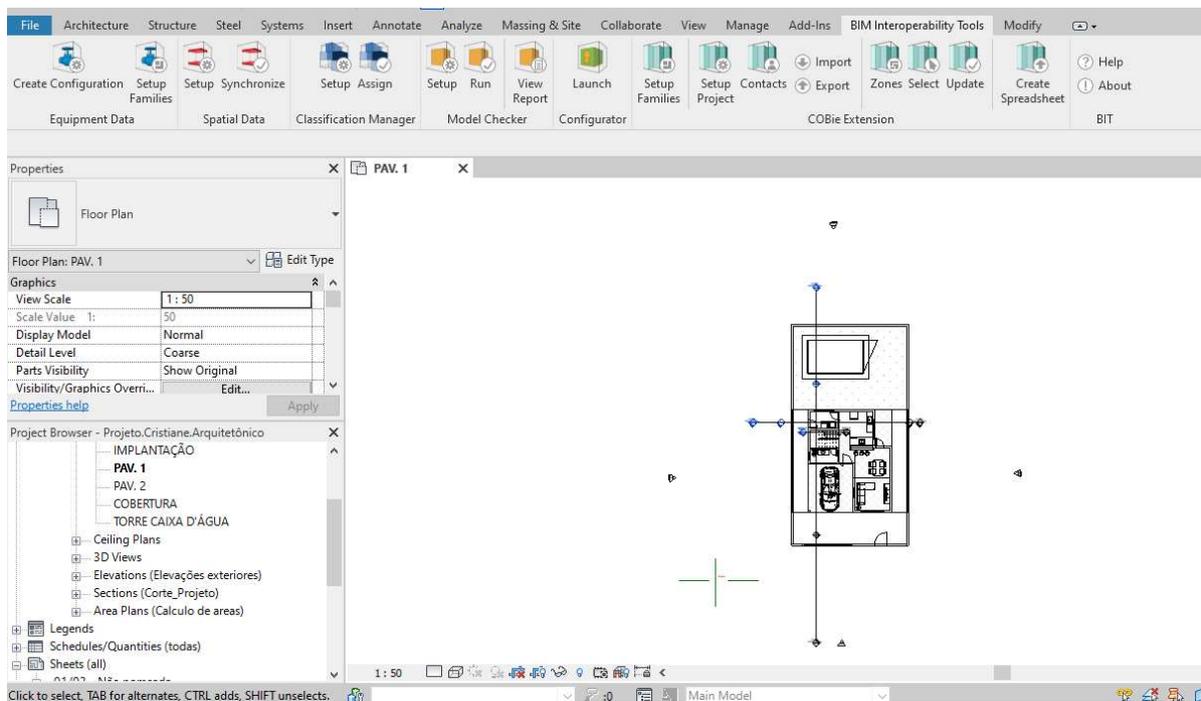
Como proposto pelo trabalho, optou-se por utilizar a extensão *COBie* para reunir informações que provavelmente foram negligenciadas, dadas as patologias relatadas pela moradora. Simulou-se, então, a edificação do estudo de caso no *software Revit*, e denominou-se o projeto como “projeto teste”. A interface da extensão pode ser observada na Figura 8.

Figura 8 - Ferramentas de interoperabilidade BIM (*BIM Interoperability Tools*) aplicadas em um projeto teste

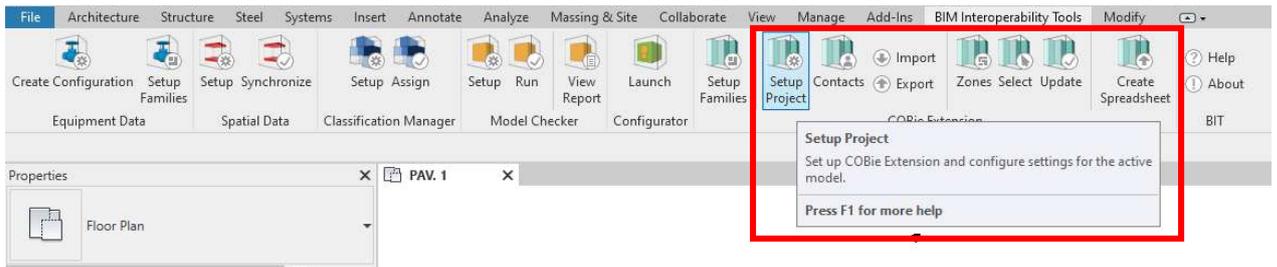
Como forma de aproximar o projeto da realidade do caso atendido, foram definidos parâmetros: divisão dos cômodos em espaços ou quartos, dada a necessidade de análise de cada um, nome dos cômodos, tipos de instalação a serem exportadas para a planilha, unidade de medida dos sistemas, entre outros. Todos eles foram definidos conforme orientação da *BIM Interoperability Tools* através de uma coleção de aulas explicativas que auxiliam na utilização de produtos da Autodesk. O mapeamento de parâmetros foi realizado conforme as Figuras 9 e 10.

Figura 9 - Configurações de um projeto teste (*Setup project*)

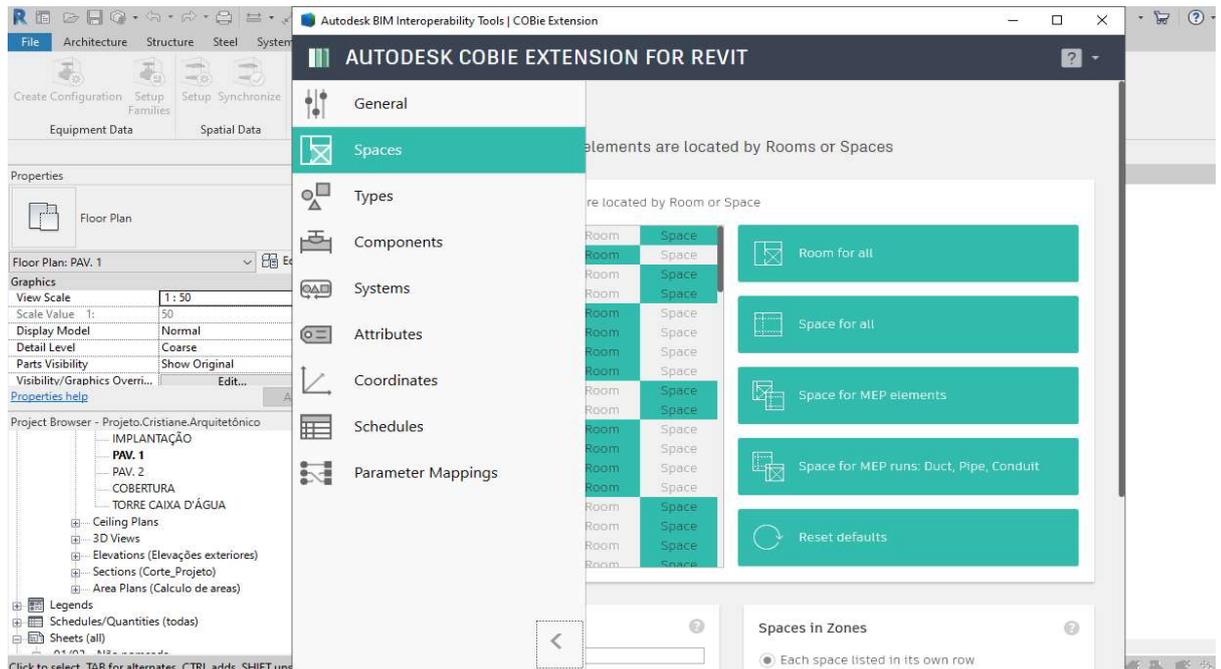
Figura 10 – Definições de parâmetros de um projeto teste (*Setup project*)

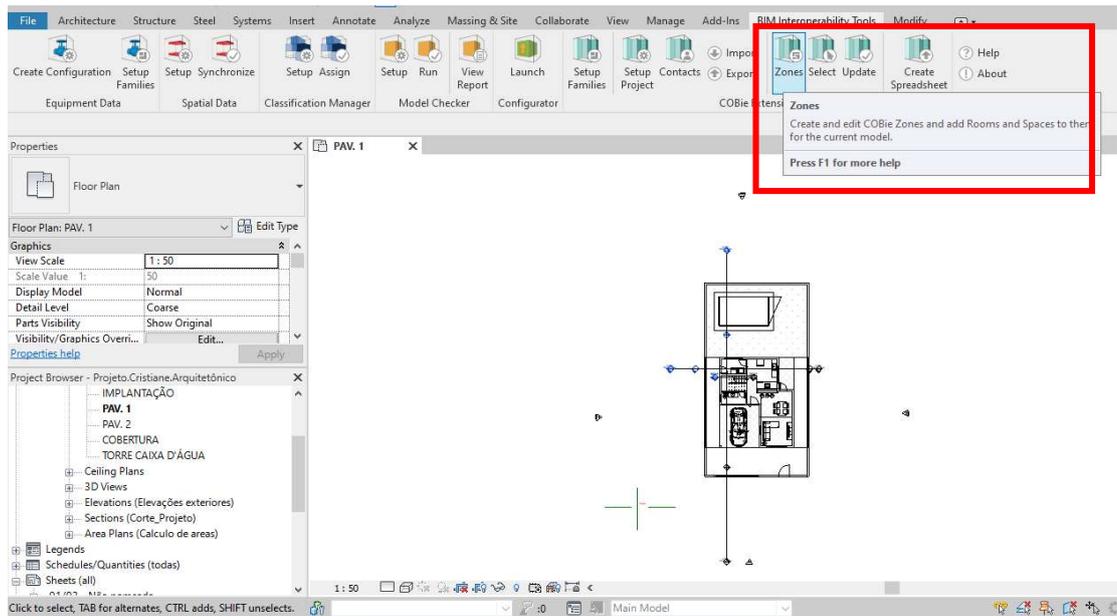
A extensão *COBie* permite a divisão do modelo projetado em zonas, das quais é possível extrair informações precisas sobre as possíveis causas para as patologias denunciadas pela moradora. De acordo com o caso estudado, seria possível criar zonas para o telhado, janelas, vigas baldrame e paredes dos banheiros. Assim, seria observado ainda em fase de projeto as áreas que necessitam de impermeabilização observadas nas imagens do tópico 2.2 do presente trabalho. Nas Figuras 11 e 12 é possível visualizar a divisão das zonas dentro do *software*.

Figura 11 - Gerenciador de zonas (Zone manager) de um projeto teste

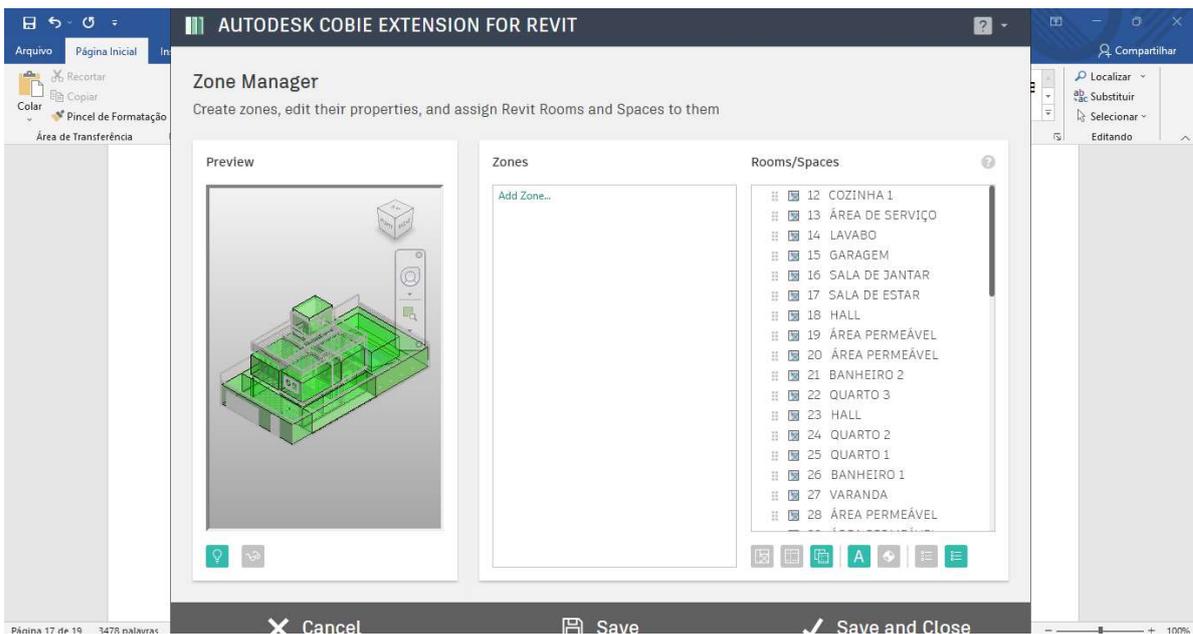
Figura 12 - Criação de zonas

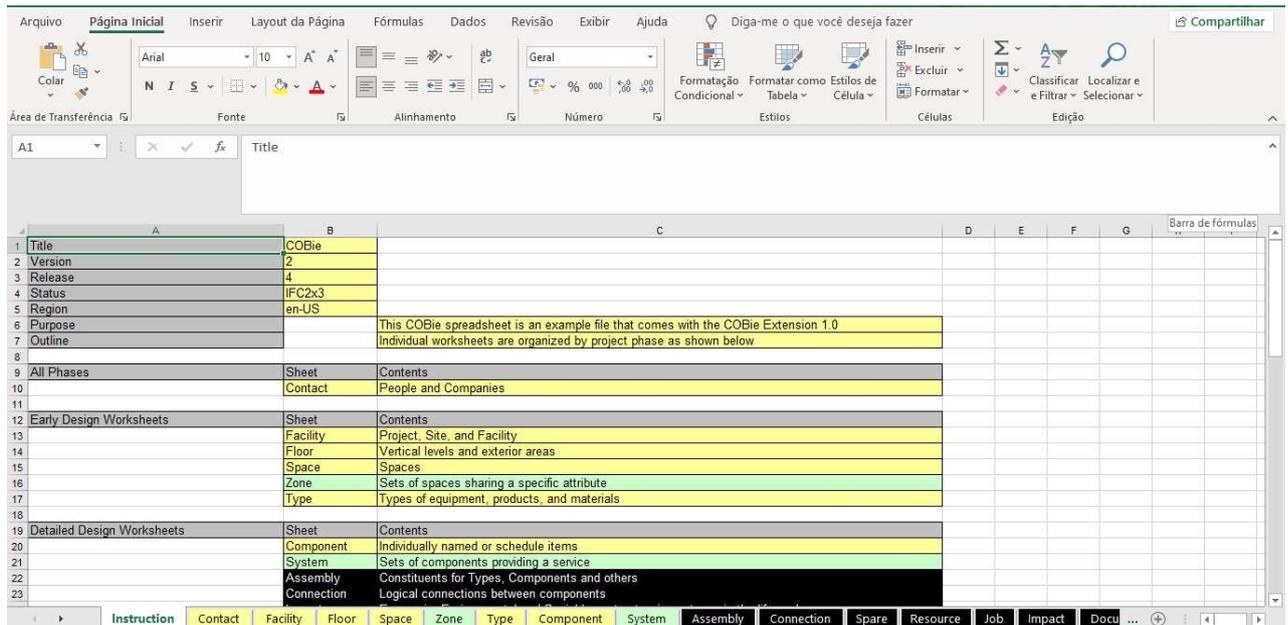
Quando exportada como planilha de Excel, a extensão COBie reúne todas as informações relacionadas à zona ou à família de elementos definidos durante a modelagem. Abaixo, é demonstrada na Figura 13 uma planilha Excel a partir de um projeto gerenciado pela extensão COBie, após todas as configurações supracitadas.

Figura 13 - Planilha *Excel* gerada a partir das ferramentas de inoperabilidade BIM de um projeto teste

Reunindo as informações em arquivo *Excel*, faz-se possível a criação de planos de manutenção da estrutura tratada. Acrescentando a data de execução aos componentes existentes em cada zona e estabelecendo sua vida útil, tem-se o período em que será demandada a manutenção regular, conforme previsto na Norma de Desempenho.
